# 太平區市民大道一段620巷銜接市民大道 道路開闢工程

## 既有樹木移除計畫 (第四版)

契約編號：114A-063

主辦機關：臺中市新建工程處(土木工程科)

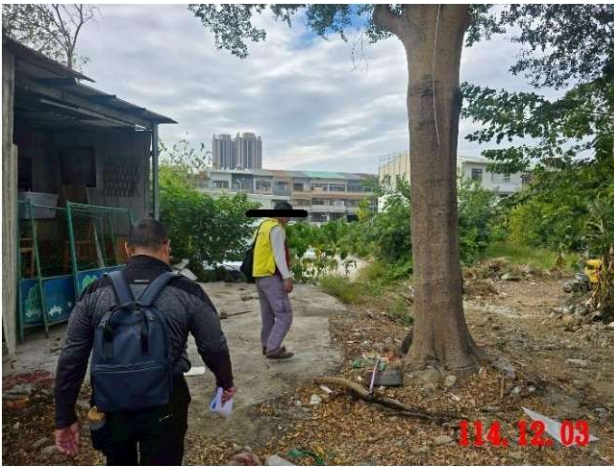
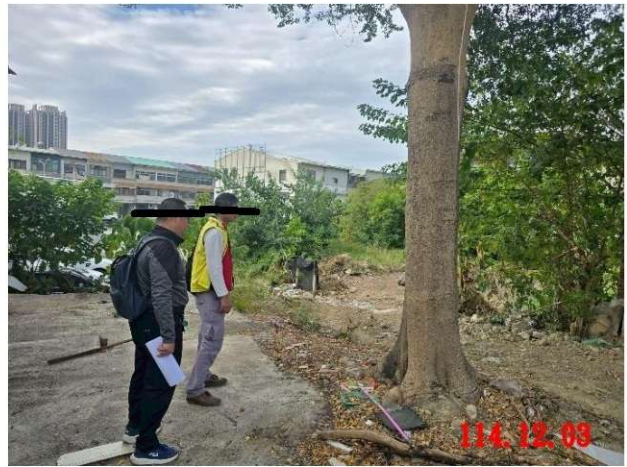
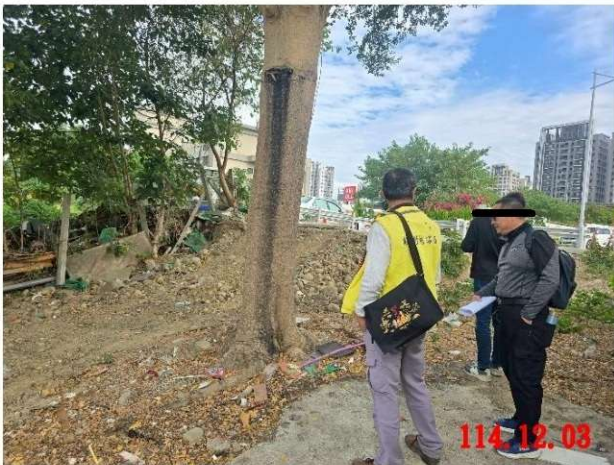
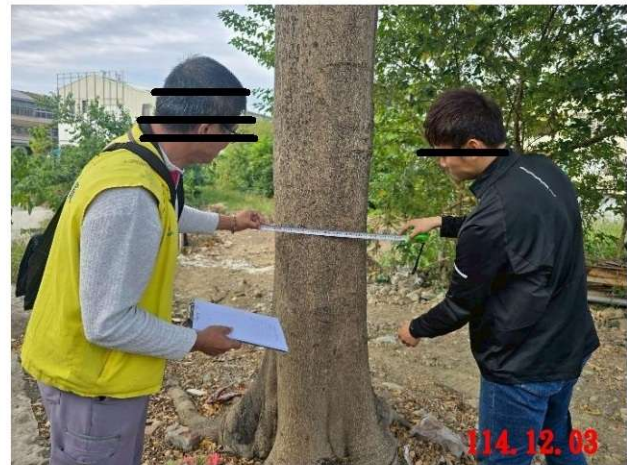
圖 1-1 專家及專業廠商現場勘查照片

本計畫內容係太平區市民大道一段620巷銜接市民大道道路開闢工程，經委託專家及專業廠商現況查勘，工區範圍內有 $30 \leq$ 米高直徑 $< 50\text{cm}$ 喬木1株，共計1株。經專家會勘後，本棵樹種為小葉欖仁，因有大量枯枝及腐朽、生長雜亂、樹體龐大生長快速為外來速生樹種，恐根系生長無法支撐地上部分的生長勢，易造成倒伏公共危險因此建議移除此株小葉欖仁。

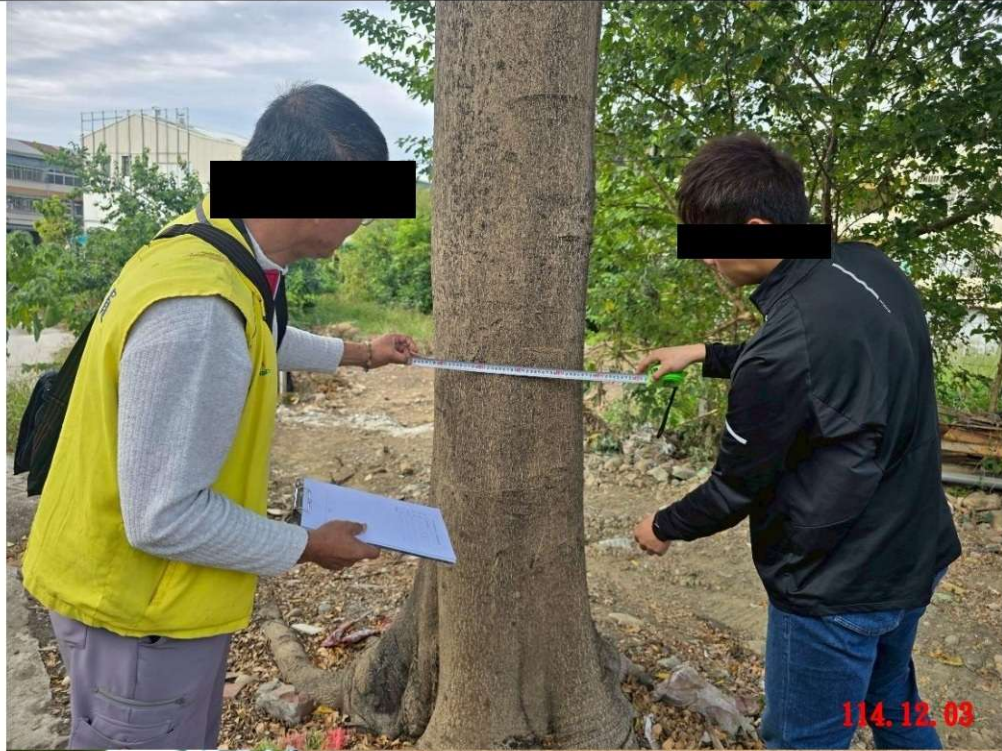
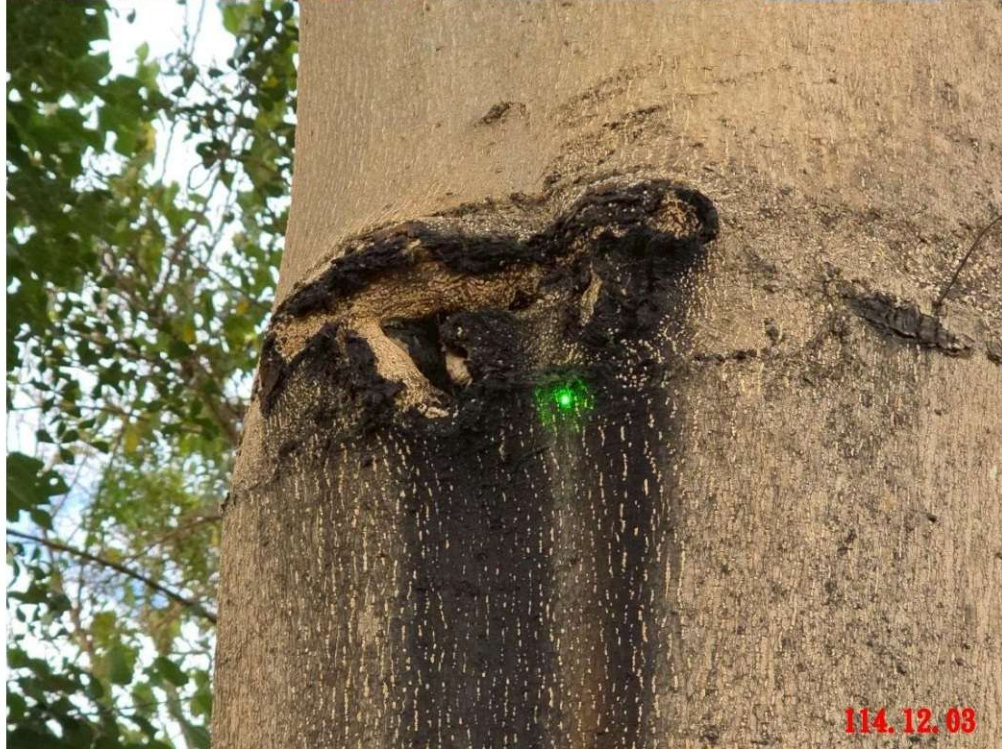
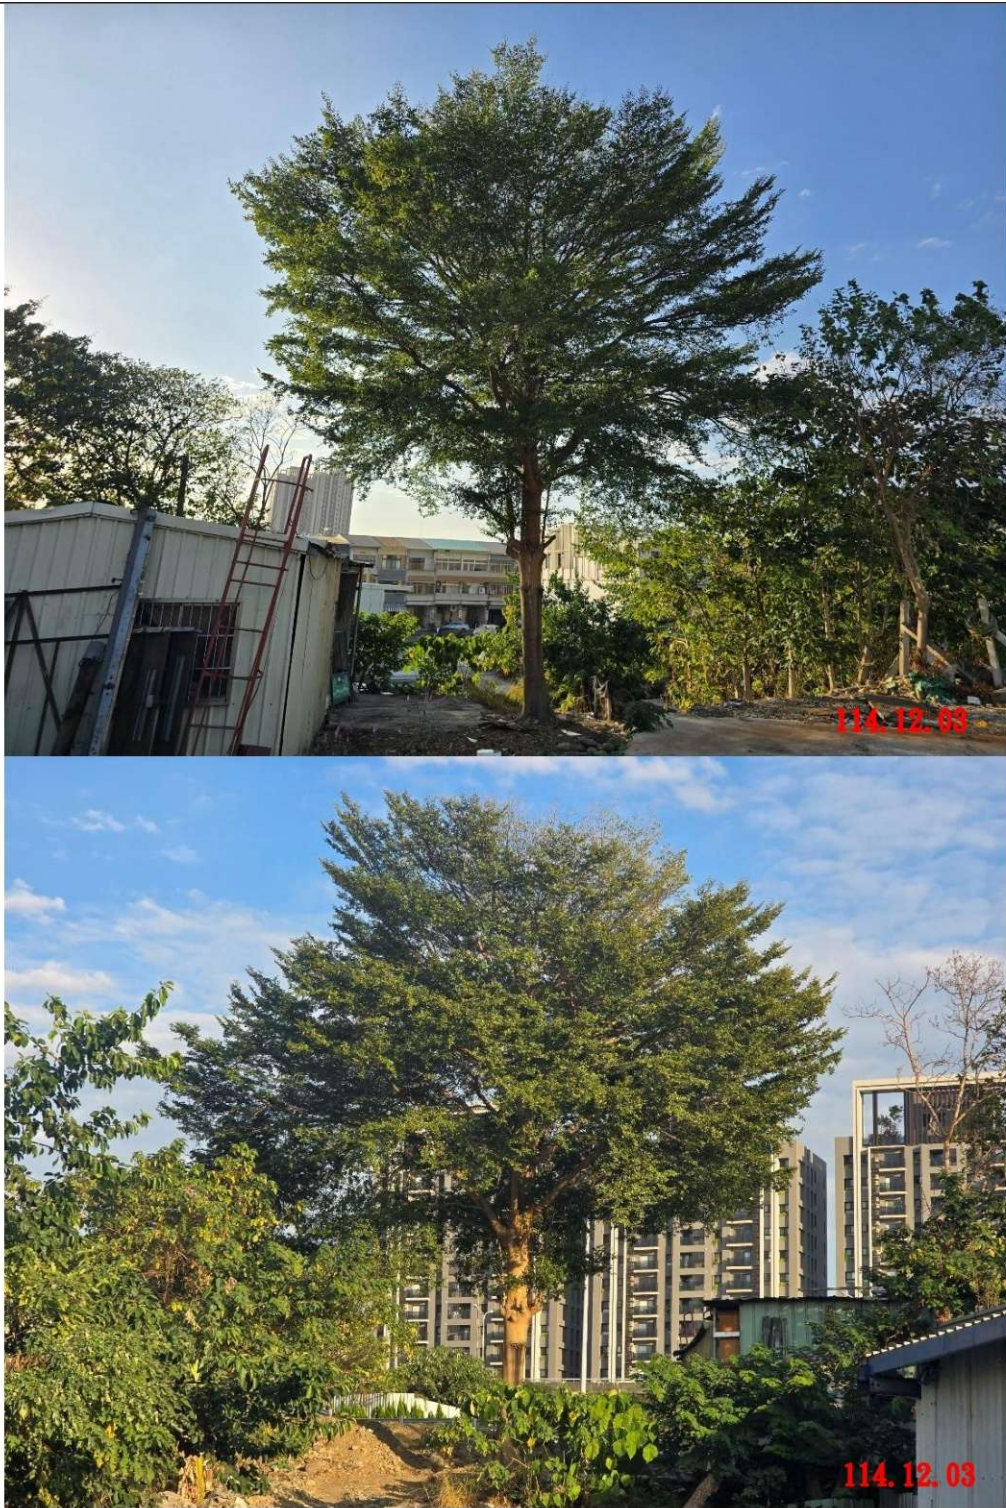
圖 5-1 既有樹木現況調查照片

編號	樹種名稱	米徑 Ø(cm)	樹高 H(M)	冠幅 W(M)	備註說明	建議處理方式		
						移植	保留	移除
1	小葉欖仁	45	5	6	植株壯碩，移植定植後易傾倒，且根株傷創，主幹處傷創			V

項次	編號	樹種名稱	米徑 Ø(cm)	樹高 H(M)	冠幅 W(M)	建議處理方式			樹木健診紀錄現況描述
						移植	保留	移除	補充意見： A. 樹型歪斜、B. 傷創、C. 腐朽、D. 中空 E. 根株隆起、F. 破壞鋪面
1	1	小葉欖仁	45	5	6			V	植株壯碩，移植定植後易傾倒，且根株傷創，主幹處傷創 B、C、D
