臺中大肚-彰化和美跨河橋梁新建工程

施工階段生態檢核調查成果報告書

115 年度第 1 季

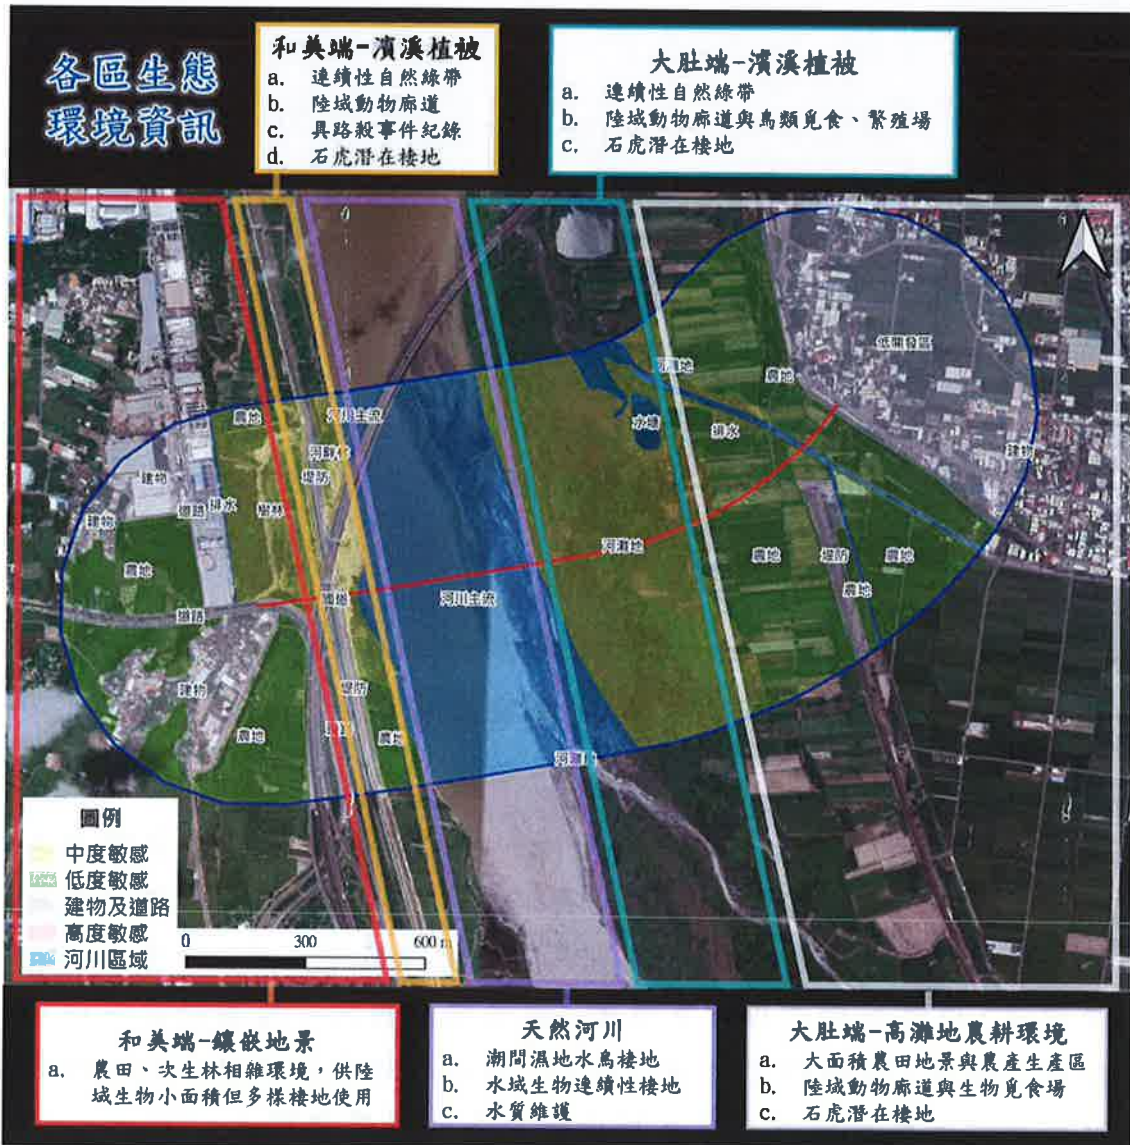
圖 2-2 各區生態環境資訊圖

本計畫施工階段生態檢核範圍，參照規劃設計階段生態檢核報告書之調查範圍，以基地為中心延伸至周圍 500 公尺，整理各分區生態環境資訊作為執行基準，彰化和美端分為鑲嵌地景及濱溪植被，鑲嵌地景環境相雜農田及次生林，可作為陸域生物小面積之多樣使用棲地，濱溪植被為連續性自然綠帶，可作為陸域動物生態廊道，是石虎潛在之棲地；天然河川為水域生物連續性棲地，同時也是潮間溼地水鳥之棲地；大肚端分為濱溪植被及高灘地農耕環境，濱溪植被為連續性自然綠帶，高灘地農耕環境則為大面積農田地景與農產生產區，兩區皆可做為陸域動物廊道與生物覓食場，同時也是石虎潛在棲

地，分區相關範圍及資訊詳圖 2-2。

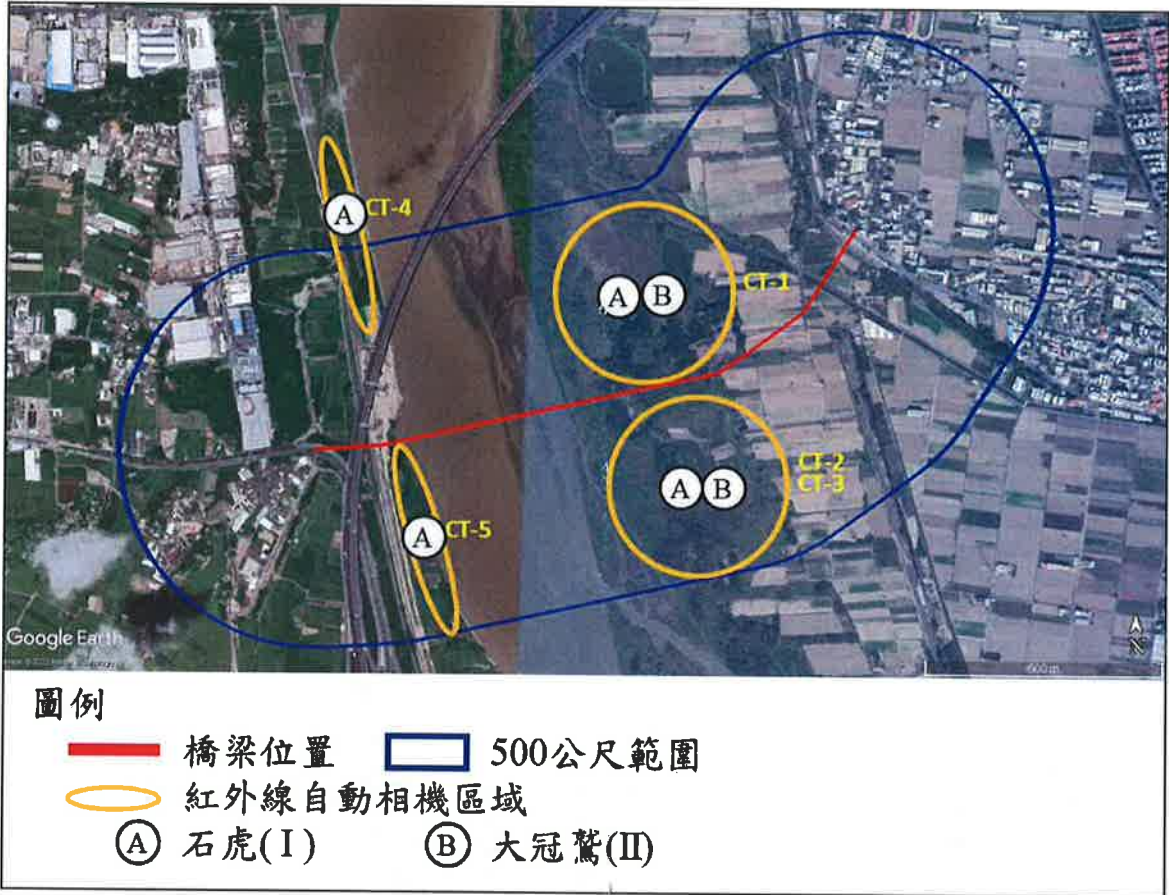
圖3-2 保育類動物分布圖

紅外線自動相機佈設時間為民國 115 年 1 月 1 日-3 月 31 日，共架設 5 臺自動相機，本季紅外線自動相機工作時數為 2,160.0 小時，其中 CT-2 於回收作業時發現失竊，工作時數僅 86.1 小時，5 臺工作時數合計為 8,726.1 小時，架設區域詳見圖 3-1。本季紅外線自動相機監測結果，共記錄到 7 種哺乳類與 5 種鳥類，其中記錄 1 種瀕臨絕種的保育類為石虎，1 種屬於珍貴稀有的二級保育類物種為大冠鷲，其餘物種皆為常見種類，各機拍攝記錄之物種及其 OI 值詳見表 3-5。

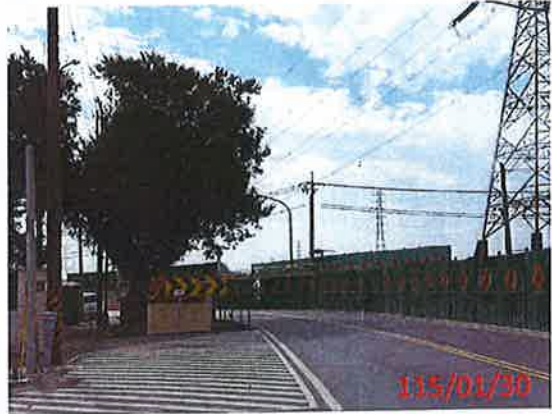
日期：115/01/30
說明：水流公伯廟保留榕樹現況

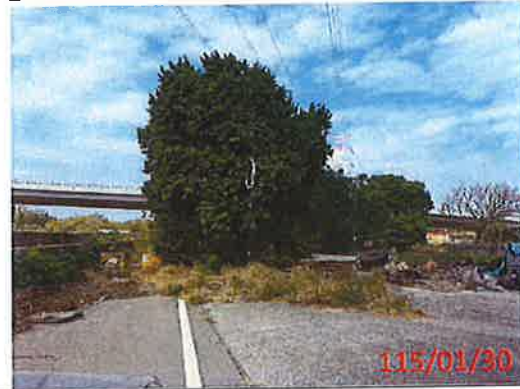
日期：115/01/30
說明：土肉桂2棵，生長態勢良好。

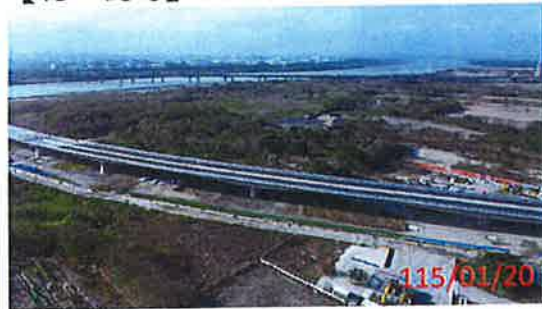
日期：115/01/20
說明：僅開闢固定施工便道範圍，縮小高灘地植被移除面積

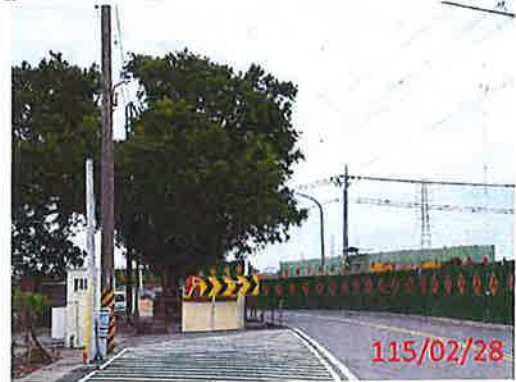
日期：115/02/28

說明：水流公伯廟保留榕樹現況

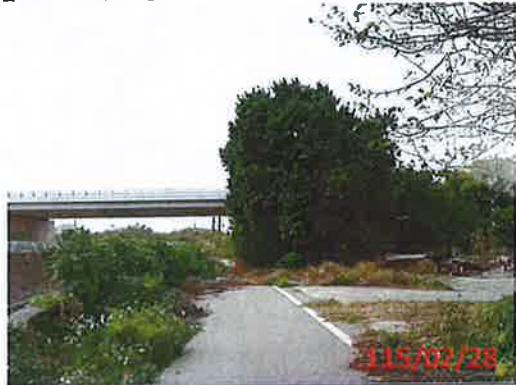
日期：115/02/28

說明：土肉桂 2 棵，生長態勢良好。

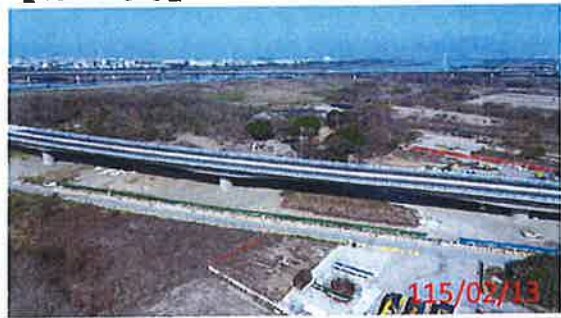
日期：115/02/13

說明：僅開闢固定施工便道範圍，縮小高灘地植被移除面積

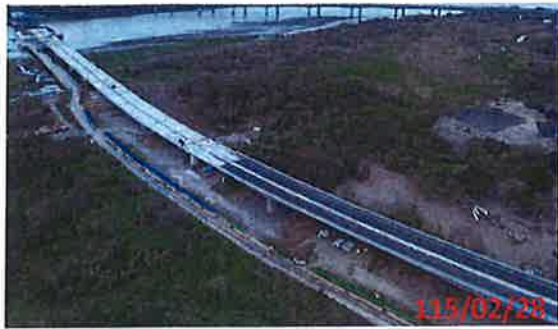
| <p>日期：115/02/28</p> <p>說明：大肚端已依據台灣石虎保育協會建議，規劃適當區域植生，建立通道供生物通行。目前生長狀況良好。</p> | <p>日期：115/02/28</p> <p>說明：和美端更改施工便道位置，已重新培厚補植並養護中，生長狀況良好。</p> |

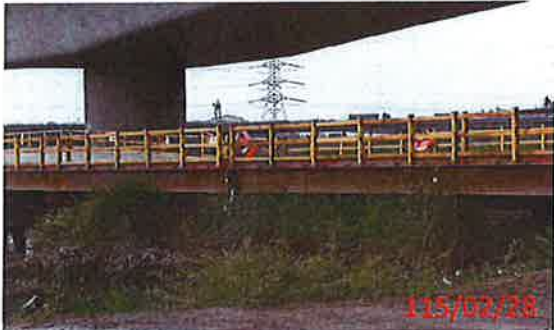
| <p>日期：115/02/28</p> <p>說明：臨水高灘地採棧道方式，維持生物通行動線。</p> | <p>日期：115/02/28</p> <p>說明：和美端濱新設水門出水工切割高灘地部分，已新設鋼板樁動物便橋通道並重新移植現地植生，枯水期植栽較乾枯，持續養護中。</p> |
