三民路一段 路樹移除計畫

臺中市政府建設局

115 年 02 月

一、工程概述:

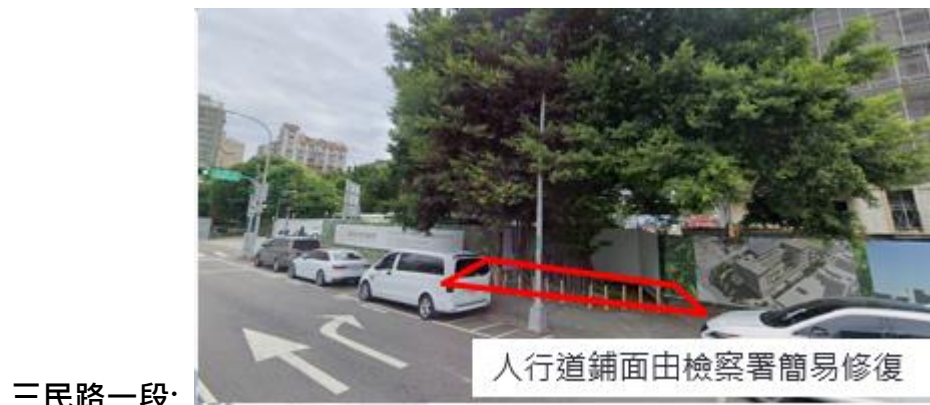
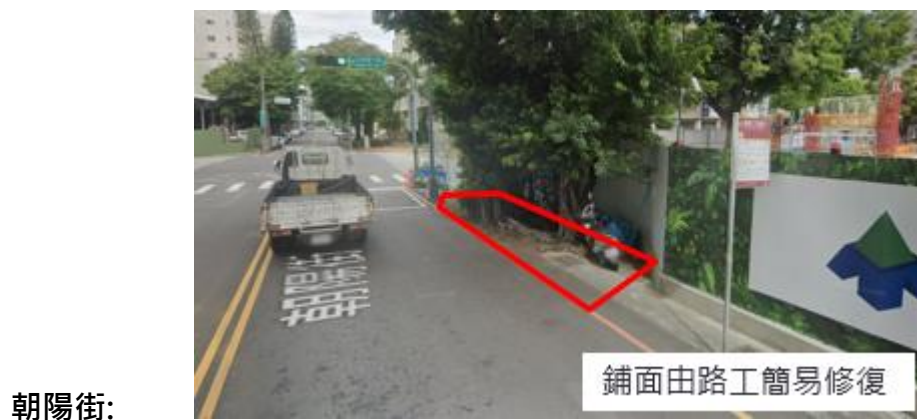
- 1. 地檢署大樓工程一案周邊，預計移除三民路一段&朝陽街路肩樹 3 棵，及三民路一段&貴和街口 1 株榕樹，因根系主幹皆有創傷腐朽影響

通行安全，且部分根系已侵入排水系統，避免未來破壞排水系統。並且為了同時提升整體景觀並且使街道與地檢署大樓景觀更有一致性，預計移除 4 株樹木，朝陽街路面由路工簡易修復，三民路一段人行道鋪面由台中地區檢察大樓方修復。樹木移除後周邊依地檢署大樓一案之景觀計畫種植喬木。

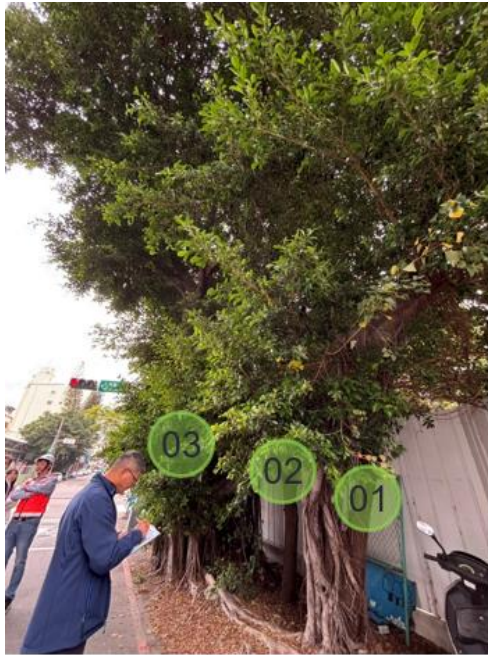
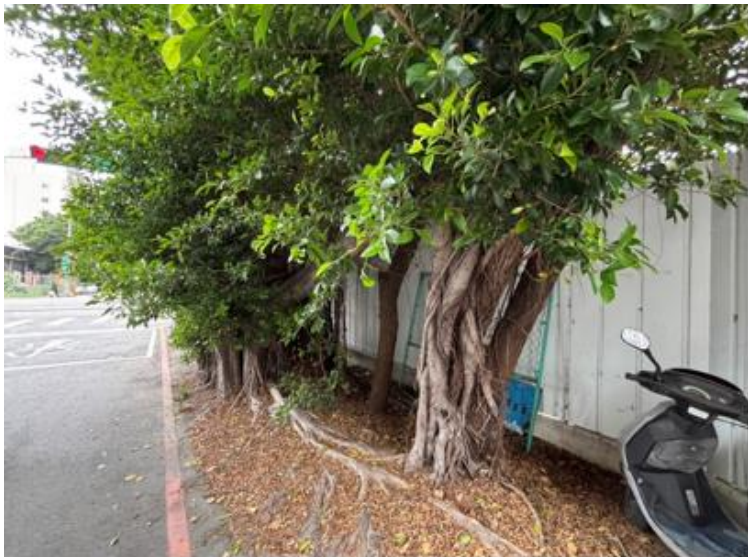
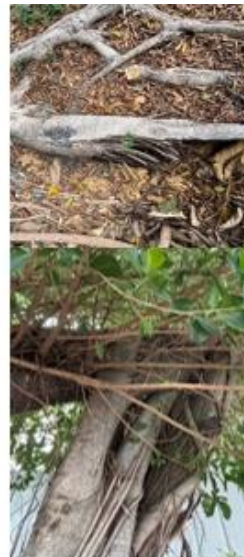
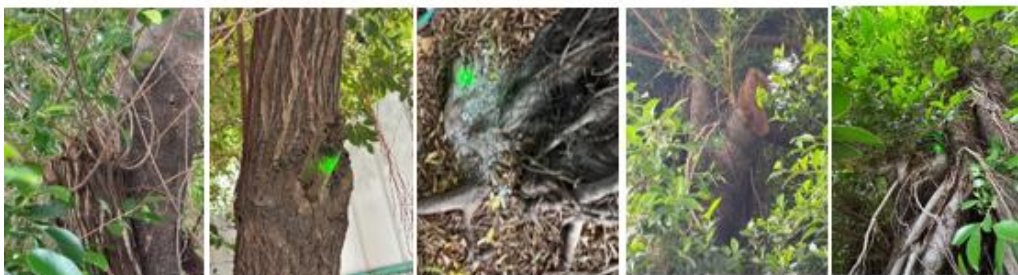
編號	樹種	米徑 (cm)	樹高 (m)	冠幅 (m)	現況
01	榕樹 (移除)	65	9	5	主幹截幹緊鄰排水溝

編號	樹種	米徑 (cm)	樹高 (m)	冠幅 (m)	現況
02	烏柏 (移除)	21	9	2	主幹S型傾斜生長

編號	樹種	米徑 (cm)	樹高 (m)	冠幅 (m)	現況
03	榕樹 (移除)	34	9	3	根株隆起創傷腐朽

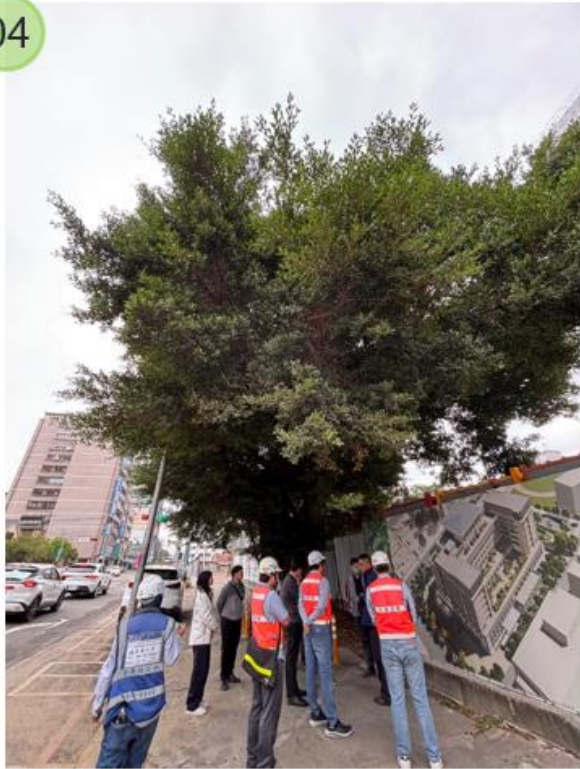
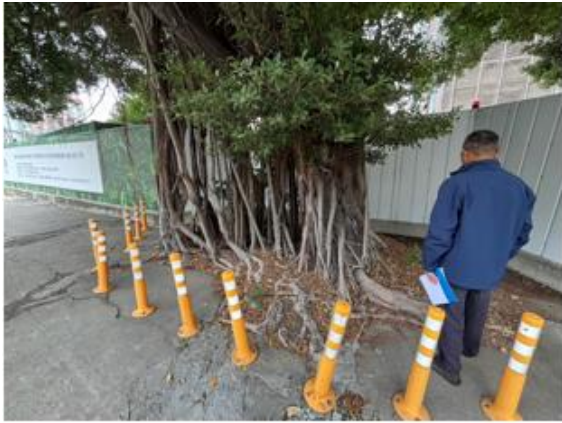
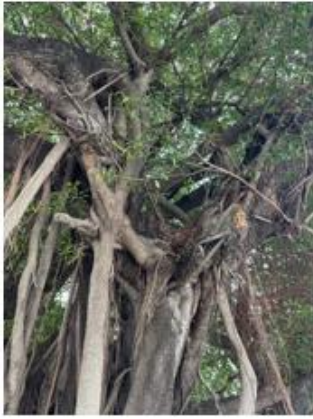
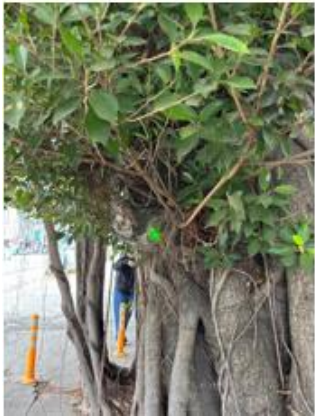
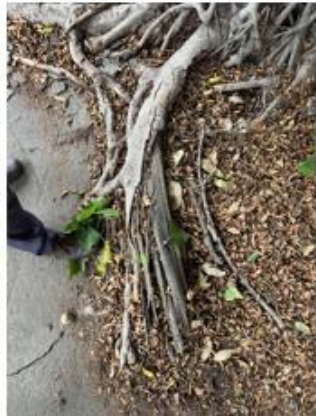
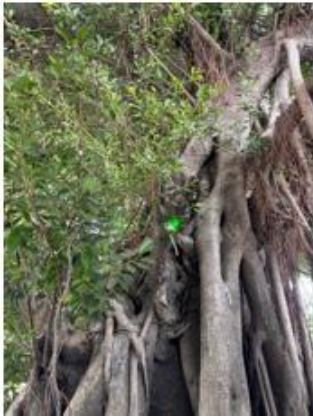
編號	樹種	米徑 (cm)	樹高 (m)	冠幅 (m)	現況
04	榕樹 (移除)	80	7	8	創傷腐朽 中空

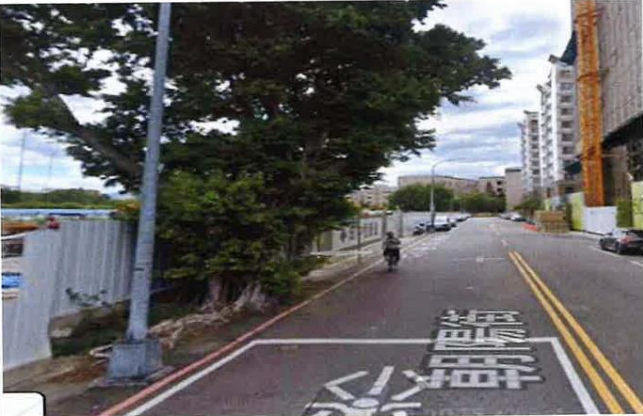
診斷樹種	榕樹x2、臭柏x1 共3株	米高直徑	約_____公分
時間	115年1月26日09時45分	植穴型態	<input type="checkbox"/> 單獨植穴 <input type="checkbox"/> 綠地內
地點	西區三民路及朝陽街口		<input type="checkbox"/> 連續植穴 <input type="checkbox"/> 其他
現況相片

診斷建議	<input type="checkbox"/> 保持現況 <input type="checkbox"/> 建議移植 <input checked="" type="checkbox"/> 建議移除 <input type="checkbox"/> 建議修剪 <input type="checkbox"/> 建議改善設施鋪面 <input type="checkbox"/> 建議施藥： <input type="checkbox"/> 其他： 全部為路肩自生樹。 <p>① 榕樹、臭柏x1：主幹纏繞，樹型雜亂，樹型傾斜，主幹截幹，樹型散亂，臭柏主幹大量乾枯枝，厚翳排水溝，根系侵入恐造成阻礙排水，符合上述因素建議移除為宜。</p> <p>② 臭柏x1：夾阻定植於榕樹之內，向距短，導致主幹呈S型傾斜生長，樹型不佳，建議移除為宜。</p> <p>③ 榕樹x1：厚翳路口厚排水溝渠，根系侵入恐造成排水阻塞，根株隆起嚴重傷及主幹截幹，樹型雜亂造成多處傷念惡化，樹型不佳，建議移除為宜。</p>		
健診人員

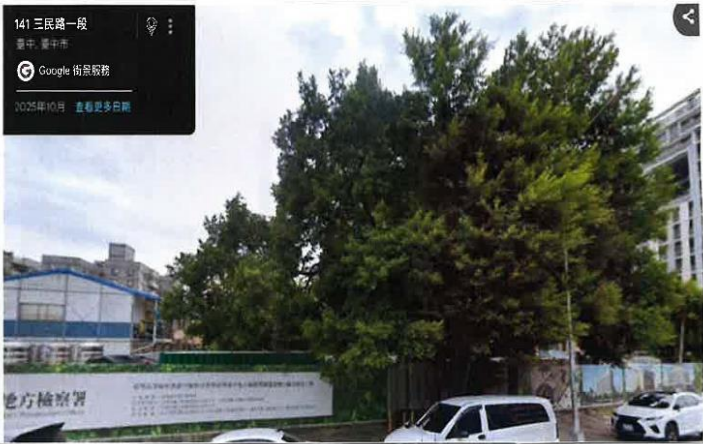
診斷樹種	榕樹 共 1 株	米高直徑	約 _____ 公分
時間	115 年 1 月 26 日 09 時 45 分	植穴型態	<input type="checkbox"/> 單獨植穴 <input type="checkbox"/> 綠地內
地點	西區三民路及朝陽街口		<input type="checkbox"/> 連續植穴 <input type="checkbox"/> 其他
現況相片

診斷建議	<p> <input type="checkbox"/> 保持現況 <input type="checkbox"/> 建議移植 <input checked="" type="checkbox"/> 建議移除 <input type="checkbox"/> 建議修剪 <input type="checkbox"/> 建議改善設施鋪面 <input type="checkbox"/> 建議施藥： <input type="checkbox"/> 其他： </p> <p> 榕樹X1：植株緊鄰人行道，主根發達，形成大量不定根，根株佔地約6㎡，根株隆起嚴重，造成人行道龜裂，嚴重破壞根株，嚴重撕裂傷合，樹幹主幹多處因被車印及傷口之傷合腐朽，中空，樹生輪亂，工球挖掘不易完整，移植存活率不佳，綜合上述因素，建議移除為宜。 </p>		
健診人員

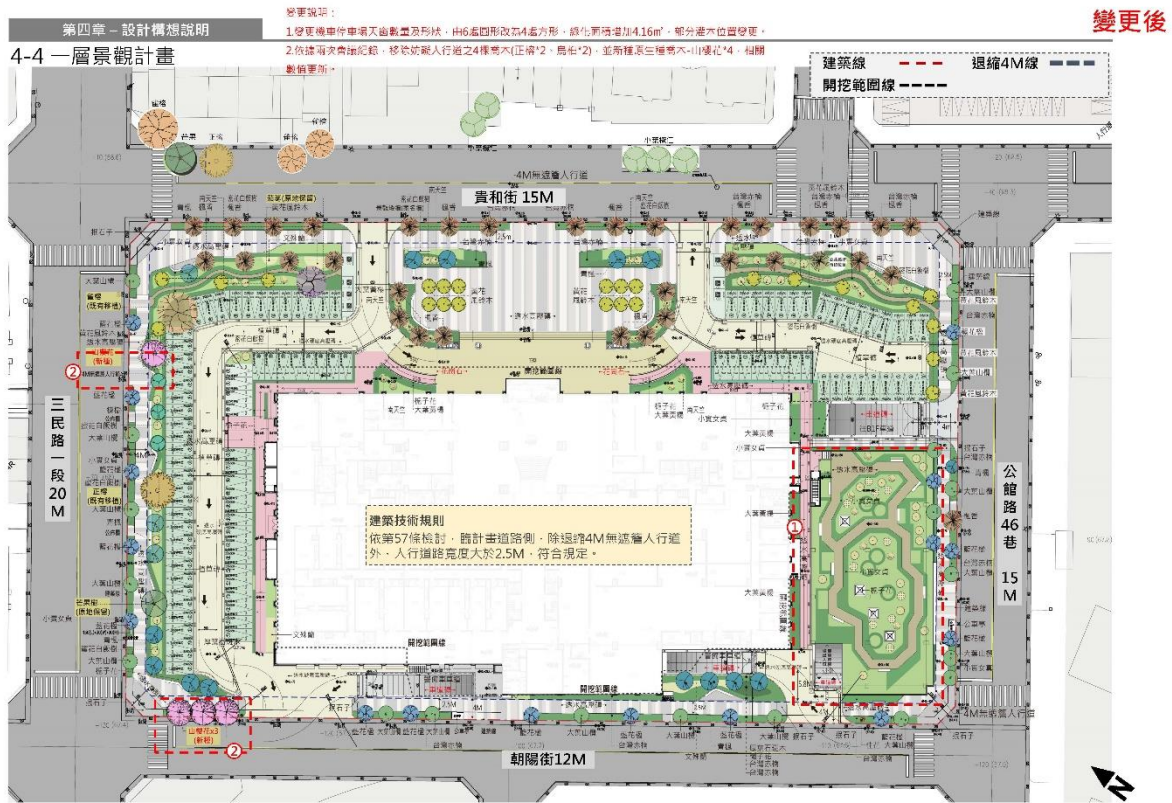
地檢署大樓景觀計畫如下圖，朝陽街烏柏及榕樹移除後種植 3 株山櫻花；三民路一段榕樹移除後種植 1 株山櫻花。
