臺中市政府建設局  
施工階段生態保育措施自主檢查表

工程名稱：環太東路銜接新平路三段橋梁新建工程

檢查日期：115 年 3 月 25 日

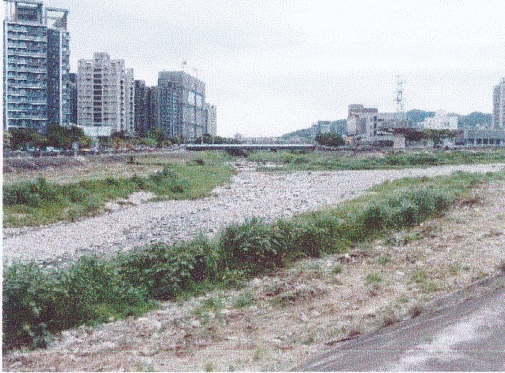
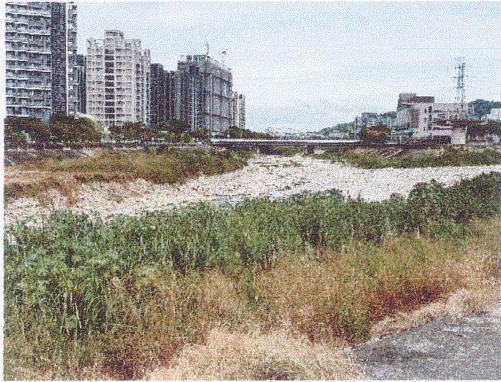
| 項目 | 項次 | 檢查項目 | 檢查結果 | | 尚未執行 | 實際檢查情形 |
|---|---|---|---|---|---|---|
| 生態保全對象 | 1 | 【迴避】計畫區兩岸既有濱溪帶植被，除可作為野生動物利用棲地外，亦可調節水溫及水流，故迴避必要施工範圍外之既有濱溪帶植被，禁止工程機械、車輛及人員進入破壞或干擾，維持既有棲地狀態，保留野生動物可活動及棲息空間。 | ✓ | | | 河川公地內非本工程施工範圍<br>營造機械不得進入既有濱溪帶植被區破壞 |

| 檢查項目 | |
|---|---|
| <p><b>【施工前】</b></p> <p style="text-align: center;">工區上游濱溪帶植被<br/>拍攝位置(TWD97)：222440，2672513</p> | <p><b>【施工中】</b></p> |

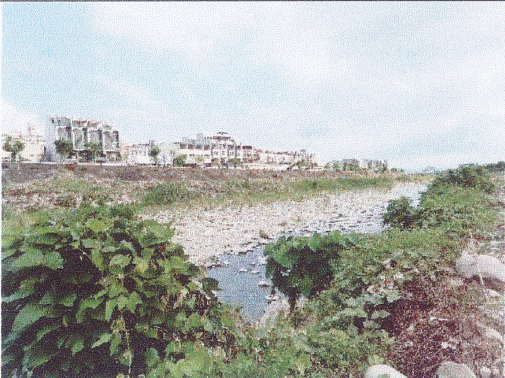
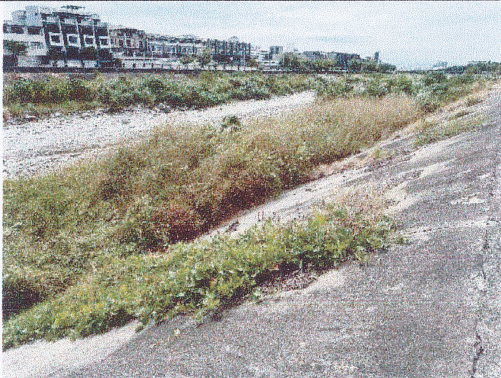
| 檢查項目 | |
|---|---|
| <p style="text-align: center;">工區下游濱溪帶植被<br/>拍攝位置(TWD97)：222205，2672206</p> | |

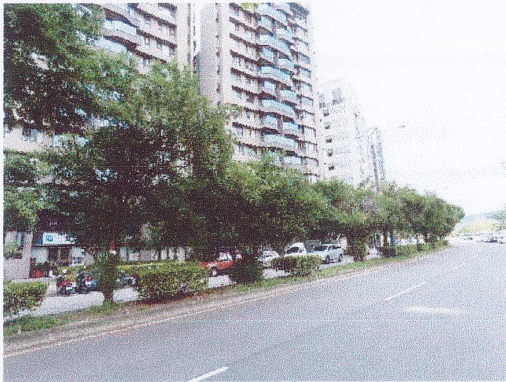
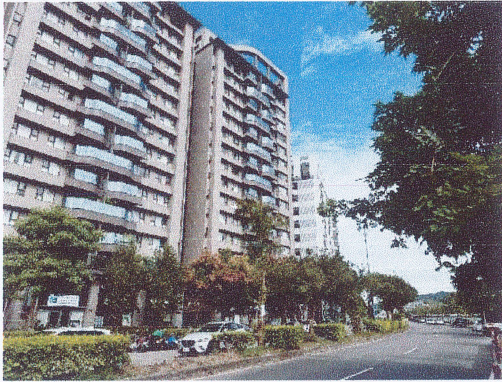
| 項目 | 項次 | 檢查項目 | 檢查結果 | | 尚未執行 | 實際檢查情形 |
|---|---|---|---|---|---|---|
| | 2 | 【迴避】預計施作路線旁記錄有榔榆樹群，其依 2017 臺灣維管束植物紅皮書名錄之評估結果，其屬近危(Near Threatened, NT)等級，雖為人工栽植，但為保留珍稀植物種源，維持基因多樣性，以原地保留為原則，施工期間迴避樹木生長區域，並禁止施工機械及人員破壞或砍伐。 | ✓ | | | 除3本案規劃移植喬木之榔榆樹群已設置保護措施及警示帶並迴避該區域施工 |

| <p>【施工前】</p> <p>榔榆樹群<br/>座標(TWD97)起點：222316，2672506<br/>終點：222336，2672559</p> | <p>【施工中】</p> |
