臺中市政府建設局  
施工階段生態保育措施自主檢查表

工程名稱：環太東路銜接新平路三段橋梁新建工程

檢查日期：115 年 06 月 11 日

## 生態保育措施施工階段執行照片

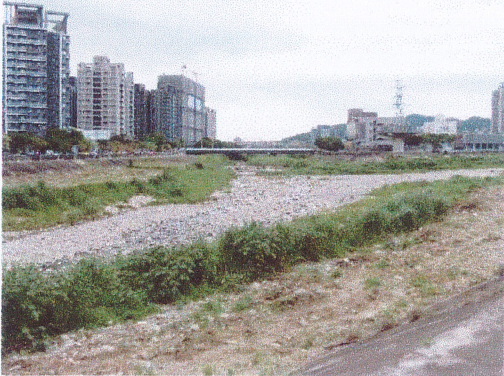
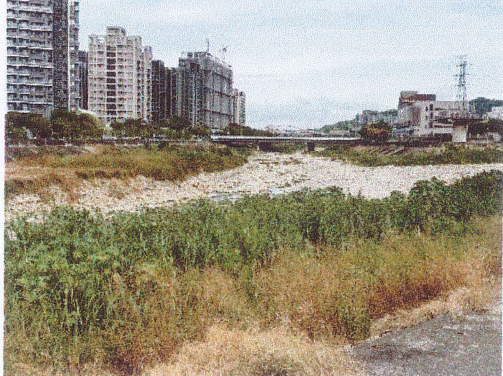
| 項目 | 項次 | 檢查項目 | 檢查結果 | | 尚未執行 | 實際檢查情形 |
|---|---|---|---|---|---|---|
| 生態保全對象 | 1 | 【迴避】計畫區兩岸既有濱溪帶植被，除可作為野生動物利用棲地外，亦可調節水溫及水流，故迴避必要施工範圍外之既有濱溪帶植被，禁止工程機械、車輛及人員進入破壞或干擾，維持既有棲地狀態，保留野生動物可活動及棲息空間。 | ✓ | | | 河川公地內，非本工程施工範圍營建機械不得進入既有濱溪帶植被區破壞。 |

| 檢查項目 | |
|---|---|
| <p><b>【迴避】</b>計畫區兩岸既有濱溪帶植被，除可作為野生動物利用棲地外，亦可調節水溫及水流，故迴避必要施工範圍外之既有濱溪帶植被，禁止工程機械、車輛及人員進入破壞或干擾，維持既有棲地狀態，保留野生動物可活動及棲息空間。</p> | |
| <p><b>【施工前】</b></p> <p style="text-align: center;">工區上游濱溪帶植被<br/>拍攝位置(TWD97)：222440，2672513</p> | <p><b>【施工中】</b></p> |

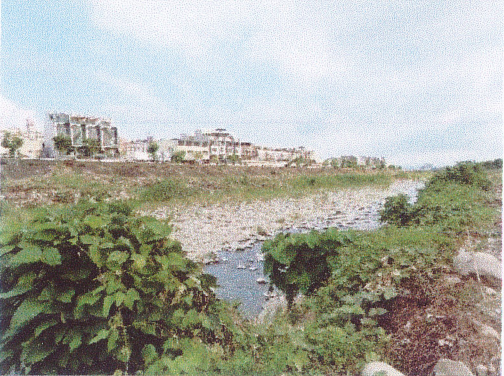
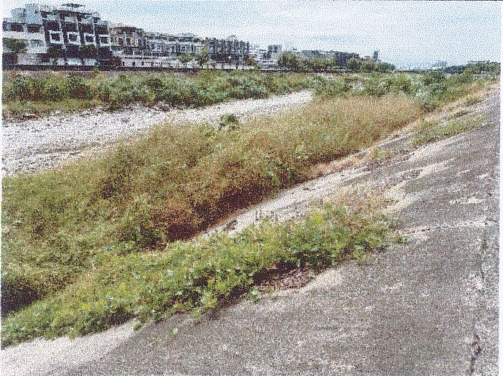
| 檢查項目 | |
|---|---|
| <p style="text-align: center;">工區下游濱溪帶植被<br/>拍攝位置(TWD97)：222205，2672206</p> <p>日期：114/5/19</p> | <p>日期：115/06/11</p> |

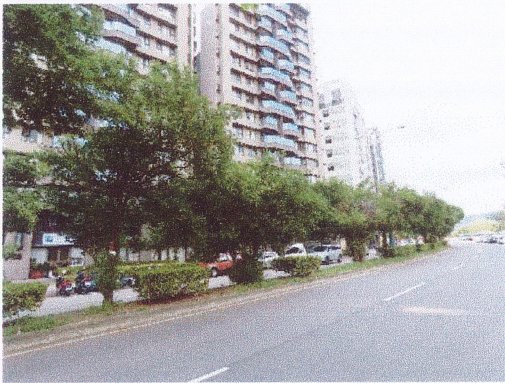
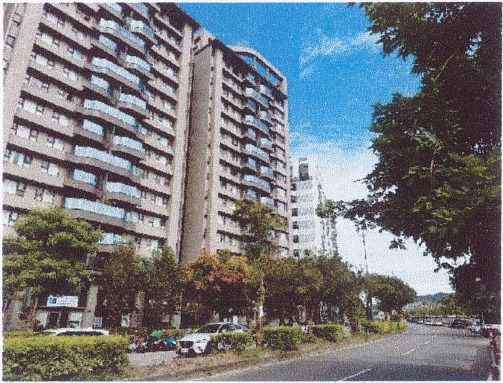
| 項目 | 項次 | 檢查項目 | 檢查結果 | | 尚未執行 | 實際檢查情形 |
|---|---|---|---|---|---|---|
| | 2 | 【迴避】預計施作路線旁記錄有榔榆樹群，其依 2017 臺灣維管束植物紅皮書名錄之評估結果，其屬近危(Near Threatened, NT)等級，雖為人工栽植，但為保留珍稀植物種源，維持基因多樣性，以原地保留為原則，施工期間迴避樹木生長區域，並禁止施工機械及人員破壞或砍伐。 | ✓ | | | 非約定移植喬木之榔榆樹群，已設置保護措施及警示帶，並迴避該區域施工。 |

| <p style="text-align: center;"><b>檢查項目</b></p> <p><b>【迴避】</b> 預計施作路線旁記錄有榔榆樹群，其依 2017 臺灣維管束植物紅皮書名錄之評估結果，其屬近危(Near Threatened, NT)等級，雖為人工栽植，但為保留珍稀植物種源，維持基因多樣性，以原地保留為原則，施工期間迴避樹木生長區域，除經核定需進行移植之樹群，並禁止施工機械及人員破壞或砍伐。</p> | |
| <p><b>【施工前】</b></p> <p style="text-align: center;">榔榆樹群</p> <p>座標(TWD97)起點：222316，2672506<br/>終點：222336，2672559</p> | <p><b>【施工中】</b></p> |

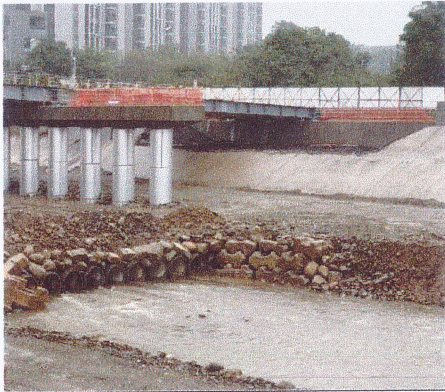
| 項目 | 項次 | 檢查項目 | 檢查結果 | | 尚未執行 | 實際檢查情形 |
|---|---|---|---|---|---|---|
| | 9 | 【減輕】若工程車輛或機械行經行水區，需設置 RCP 涵管進行跨越，禁止直接輾壓河床底質，或造成水流斷流。 | ✓ | | | 已設置 RCP 管連接工區使施工人員及車輛通行工區 |

| 【減輕】若工程車輛或機械行經行水區，需設置 RCP 涵管進行跨越，禁止直接輾壓河床底質，或造成水流斷流。 | |
| 【施工中】已在工區中央埋設 RCP 管，以利車輛穿越管制便道，不會直接輾壓河床底質，造成水流斷流。 | |

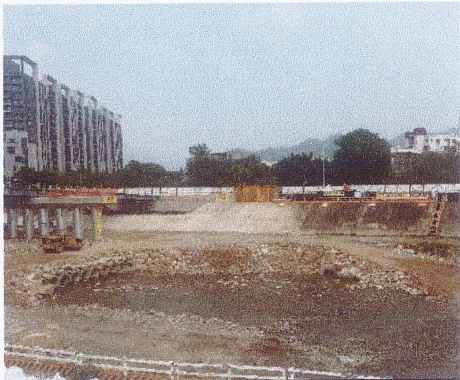
| 項目 | 項次 | 檢查項目 | 檢查結果 | | 尚未執行 | 實際檢查情形 |
|---|---|---|---|---|---|---|
| | 10 | 【減輕】進入行水區施工，為避免水流斷流，需進行導流作業，避免阻斷水域棲地縱向連續性。 | ✓ | | | 已設置 RCP 管避免水流斷流 |

| 【減輕】進入行水區施工，為避免水流斷流，需進行導流作業，避免阻斷水域棲地縱向連續性。 | |
| 【施工中】已在工區中央埋設 RCP 管，以利車輛穿越管制便道，不會直接輾壓河床底質，造成水流斷流。 | |

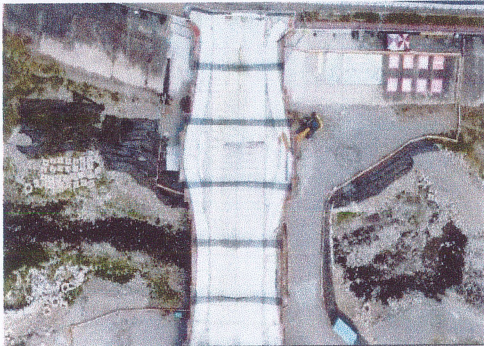
| 項目 | 項次 | 檢查項目 | 檢查結果 | | 尚未執行 | 實際檢查情形 |
|---|---|---|---|---|---|---|
| | 13 | 【減輕】計畫區內土方堆置區應覆蓋防塵網，以防土砂飛揚影響周圍棲地環境。 | ✓ | | | 土方堆置區設置覆蓋防塵網，預防揚塵 |

| 【減輕】計畫區內土方堆置區應覆蓋防塵網，以防土砂飛揚影響周圍棲地環境。 | |
| 【施工中】土方堆置區設置覆蓋防塵網，預防揚塵影響周圍棲地環境。 | |
