臺中市政府建設局  
施工階段生態保育措施自主檢查表

工程名稱：環太東路銜接新平路三段橋梁新建工程

檢查日期：115 年 08 月 03 日

## 生態保育措施施工階段執行照片

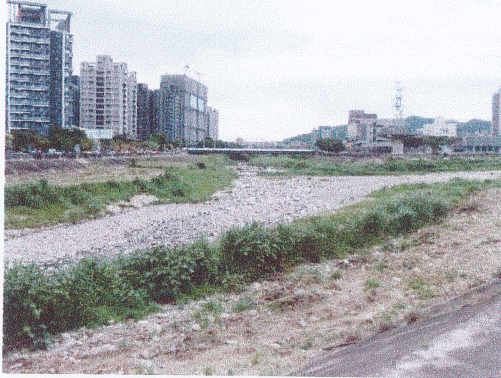
拍攝位置(TWD97)：222440，2672513

【迴避】計畫區兩岸既有濱溪帶植被，除可作為野生動物利用棲地外，亦可調節水溫及水流，故迴避必要施工範圍外之既有濱溪帶植被，禁止工程機械、車輛及人員進入破壞或干擾，維持既有棲地狀態，保留野生動物可活動及棲息空間。

工區上游濱溪帶植被

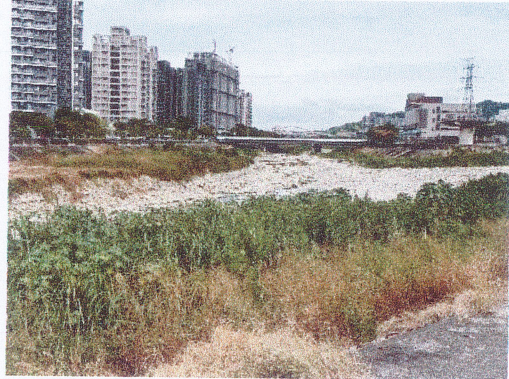
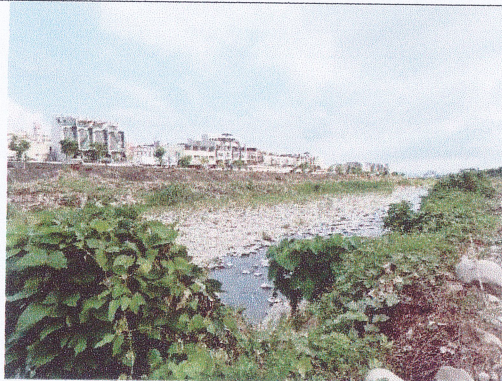
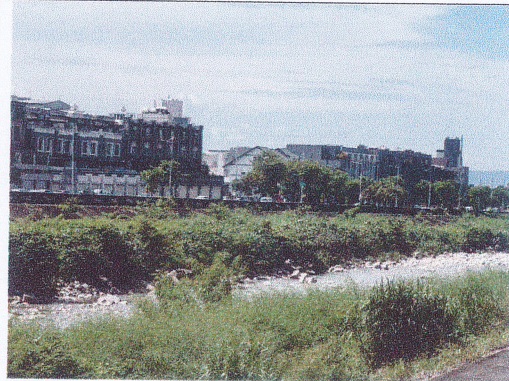
拍攝位置(TWD97)：222205，2672206

| 項目 | 項次 | 檢查項目 | 檢查結果 | | 尚未執行 | 實際檢查情形 |
|---|---|---|---|---|---|---|
| 生態保全對象 | 1 | 【迴避】計畫區兩岸既有濱溪帶植被，除可作為野生動物利用棲地外，亦可調節水溫及水流，故迴避必要施工範圍外之既有濱溪帶植被，禁止工程機械、車輛及人員進入破壞或干擾，維持既有棲地狀態，保留野生動物可活動及棲息空間。 | ✓ | | | 河川公地內，非本工程施工範圍，營建機械不得進入既有濱溪帶植被區破壞。 |

工區下游濱溪帶植被

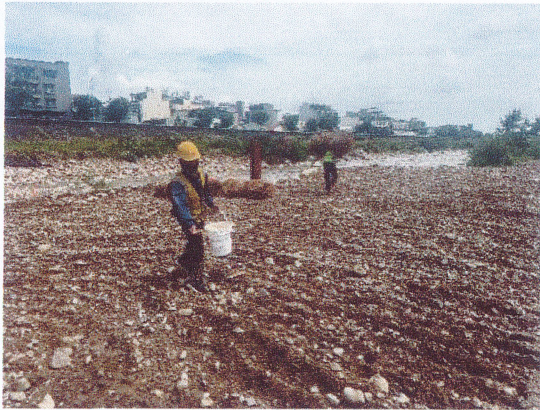
| 項目 | 項次 | 檢查項目 | 檢查結果 | | 尚未執行 | 實際檢查情形 |
|---|---|---|---|---|---|---|
| | 6 | 【補償】為加速施工後工區內濱溪帶加速復育，故以人工復育方式，栽植或灑播原生草種，採用五節芒、甜根子草及蘆葦等，恢復濱溪植被生態功能性。 | ✓ | | | 以灑播原生草種，覆蓋稻草席。 |

| <p>【補償】為加速施工後工區內濱溪帶加速復育，故以人工復育方式，栽植或灑播原生草種，採用五節芒、甜根子草及蘆葦等，恢復濱溪植被生態功能性。</p> | |
| <p>【施工中】以撒播原生草種，覆蓋稻草蓆</p> | |
