環太東路銜接新平路三段橋梁新建工程  
施工階段生態檢核  
【第 4 次施工階段生態檢核報告書】

主辦機關：臺中市政府建設局

執行單位：森瀾生態顧問有限公司

中 華 民 國 1 1 5 年 3 月

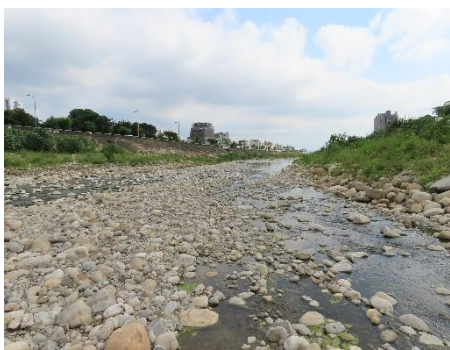
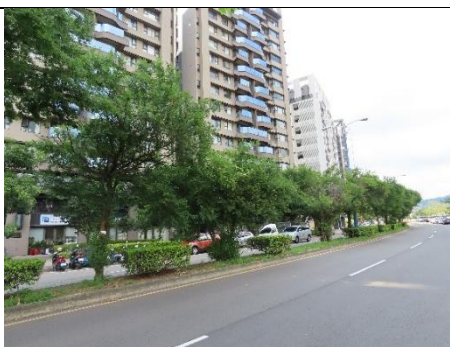
珍稀植物-榔榆

預計施作路線旁存在榔榆樹群，依據 2017 臺灣維管束植物紅皮書評估，其屬近危（Near Threatened, NT）等級。雖然這些樹木為人工栽植，但具有保留珍稀植物種源與維持基因多樣性的功能，對地方植物多樣性具重要意義。因此，施工期間應以原地保留為原則，迴避樹木生長區域，並禁止施工機械及人員進入或進行破壞與砍伐，以確保其生態與保育功能得以維持。

榔榆樹群

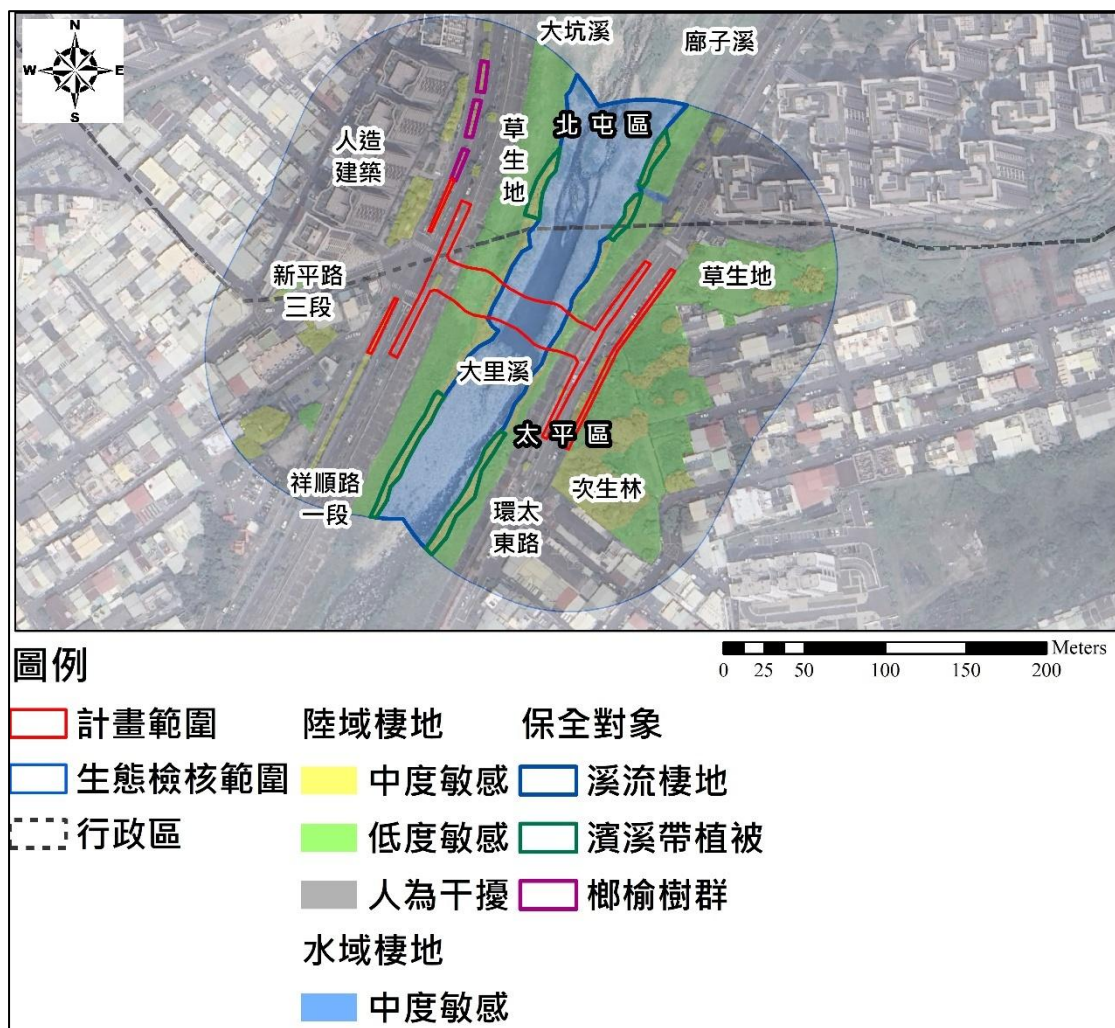
圖 4-2 生態關注區域圖

本計畫區敏感度分佈呈現明顯的空間差異。計畫區兩岸的濱溪帶草生地雖為野生動物的重要棲息環境，但因植被擾動後恢復快速，因此歸為低度敏感；然而，部分鄰近行水區的濱溪帶因臨近行水區，屬於水域生態系之一部分，仍列為中度敏感區域，以維持野生動物活動與棲地連續性。計畫區東側的草生地及次生林呈區塊狀分佈，多為人工栽植的公園綠地或行道樹，雖非自然產生，仍具棲息、遮蔽及生態連結功能，且遭破壞後恢復時間較長，因此劃為中度敏感區域。水域棲地方面，雖計畫區兩岸曾受人為干擾，但行水區內仍保持天然溪流狀態，未有橫向構造物阻斷水域縱向連結，使水生生物能持續移動與覓食，維持生態功能，

因此亦歸為中度敏感區域。相對地，計畫區內人造建築範圍較大，多為建物或道路，其生態敏感度較低，對整體棲地影響有限。綜合而言，本計畫區低度及中度敏感區域交錯分佈，形成一個具有生態連續性但受不同程度人為干擾的複合環境。

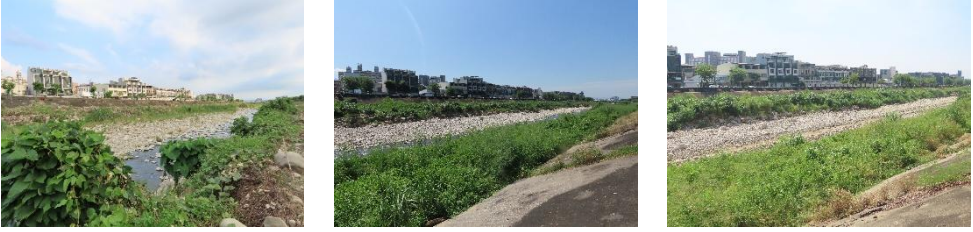
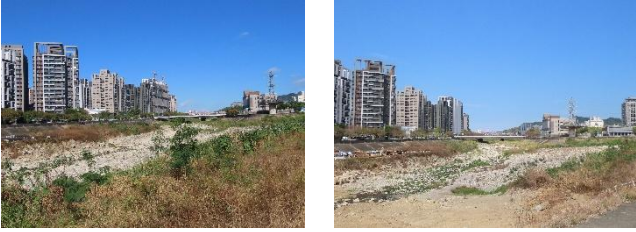
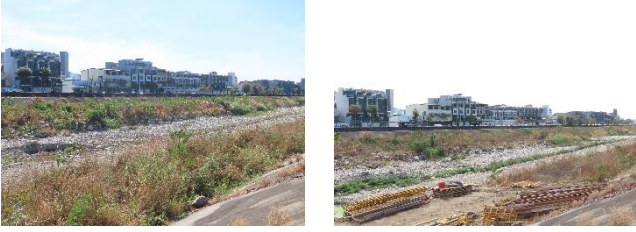
| | 工區上下游濱溪帶維護良好，草本植被呈現季節性消長，屬正常生理現象。除工程範圍內灘地草生地暫置材料外，並未有工程機械進入擾動。 | | |

| 保育<br>項目 | 濱溪帶植被維護及復育 | | |
|---|---|---|---|
| 保育<br>措施 | 【迴避】計畫區兩岸既有濱溪帶植被，除可作為野生動物利用棲地外，亦可調節水溫及水流，故迴避必要施工範圍外之既有濱溪帶植被，禁止工程機械、車輛及人員進入破壞或干擾，維持既有棲地狀態，保留野生動物可活動及棲息空間。 | | |

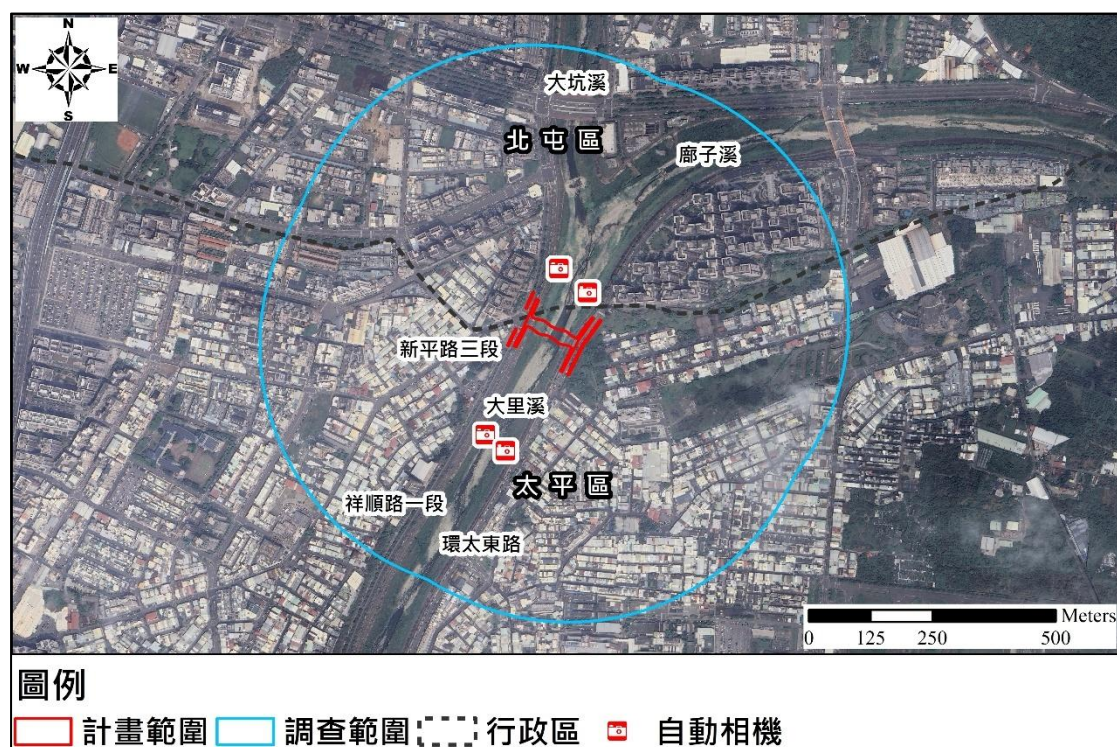
圖 4-5 紅外線自動相機架設位置圖

紅外線自動相機已於 114 年 5 月 19 日完成架設，分別設置於工區範圍外兩岸濱溪帶，左右岸各兩臺紅外線自動相機，用以監測施工期間是否有野生動物於工區附近活動，並作為後續滾動式調整生態保育措施之參考依據。架設位置相關資訊詳圖 4-5 及表 4-6。
