環太東路銜接新平路三段橋梁新建工程  
施工階段生態檢核  
【第 3 次施工階段生態檢核報告書】

主辦機關：臺中市政府建設局

執行單位：森瀾生態顧問有限公司

中 華 民 國 1 1 4 年 1 2 月

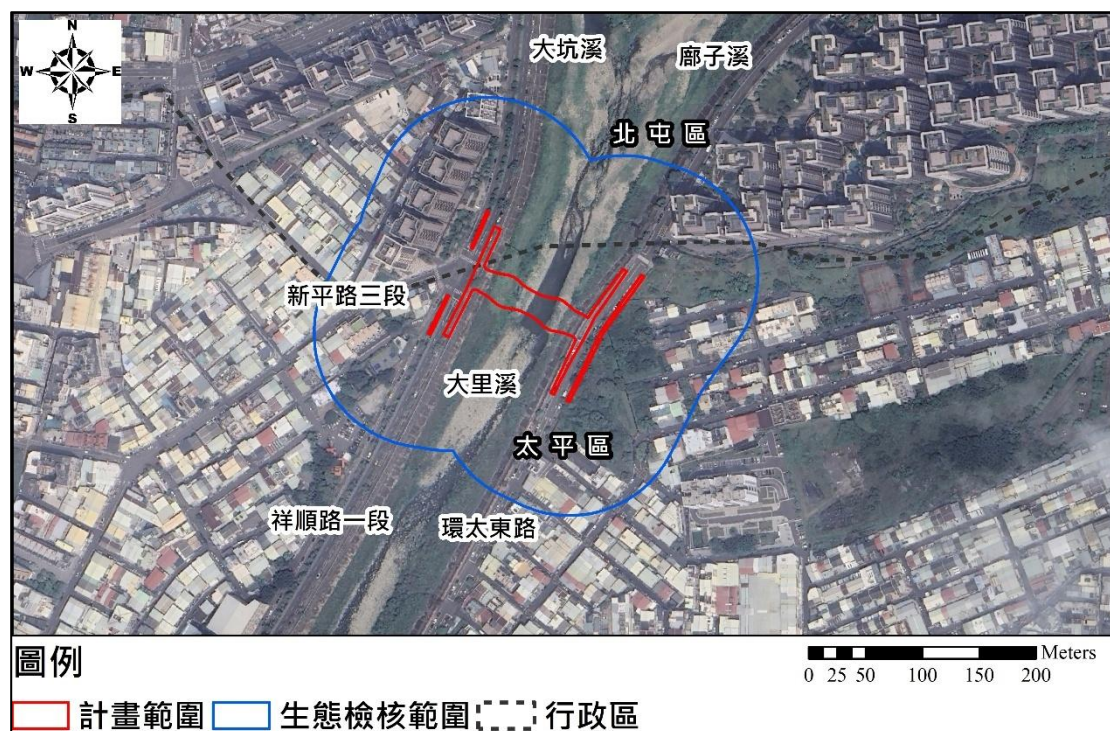
圖 1-1 本案計畫工程位置圖

本案計畫範圍位於太平區及北屯區交界處，於環太東路與祥順路一段橫跨大里溪新建橋梁，右岸為中平堤防鄰近祥順路一段，左岸為坪林堤防鄰近環太東路，而溪流位置恰位於大坑溪與廬子溪匯流處，形成大里溪。施工階段生態檢核範圍，除於工區內執行棲地評估及相關檢核外，亦延伸至周圍 100 公尺範圍進行，本案工程位置及生態檢核作業範圍詳圖 1-1。

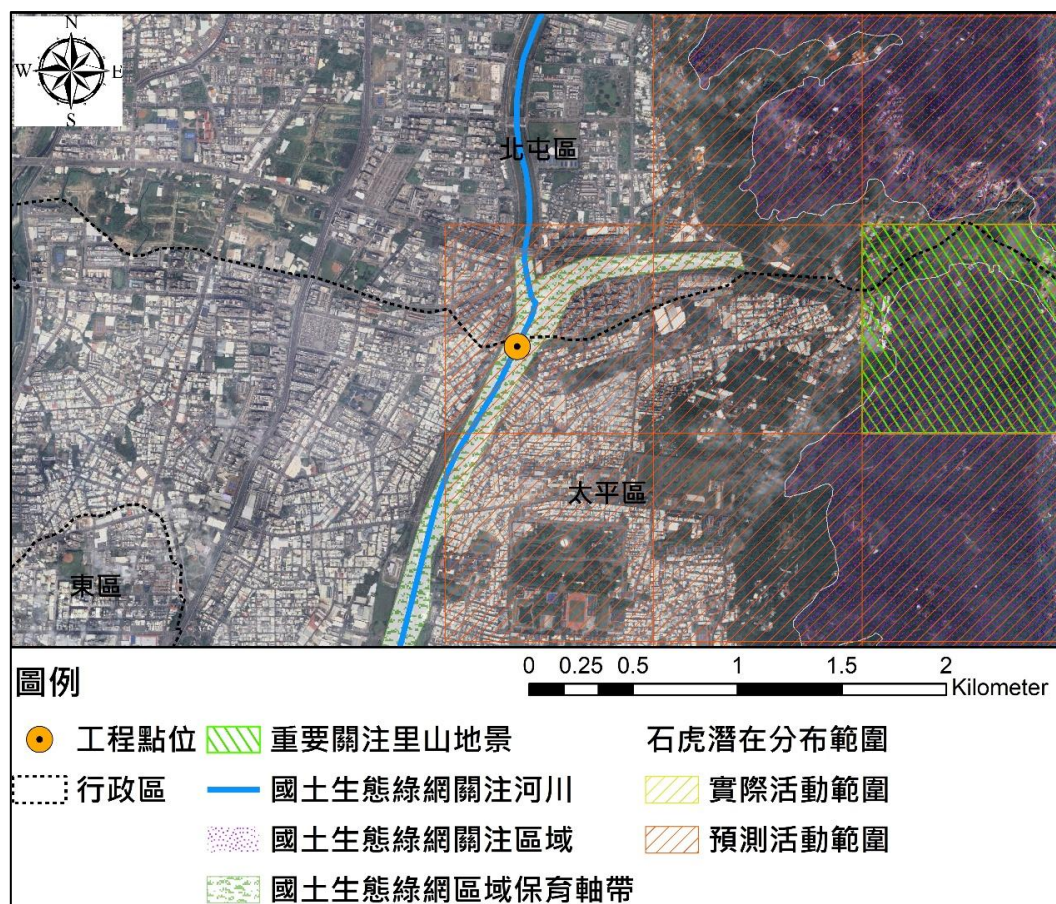
圖 4-1 生態敏感區位圖

本案將計畫範圍套疊法定生態保護區及各生態敏感區位圖資，以確認計畫範圍是否涉及生態敏感區域，進而歸納可能之關注物種，藉此做為生態保育措施之建議及參考依據。經本團隊套疊各敏感區位圖資，本計畫區範圍涉及多項生態相關圖層。首先，計畫區落於石虎潛在分布範圍，屬於預測(Predict)範圍而非確實出現(Occurrence)範圍，顯示該區具潛在棲息的可能性。其次，計畫區亦涵蓋國土生態綠網所關注之河川——大里溪，該河川為烏溪流域的重要支流。此外，計畫區亦位於「烏溪流域(中下游及筏子溪支流)保育軸帶」涵蓋範圍內，其範圍包含大里溪與筏子溪流域，以及烏溪自匯流口(約臺74線)至出海口之河段。依據國土生態綠網規劃，其核心保育目標為維護溪流兩側之石虎生態廊道，並透過生態系復育、棲地及廊道串連，以及跨機關平台合作等策略，以維持生態功能。然而，本計畫區並未涉及法定敏感區位，相關生態影響著重於棲地維持與關注物種保護。計畫範圍圖資套疊結果詳圖4-1。棲地影像記錄詳附件五。

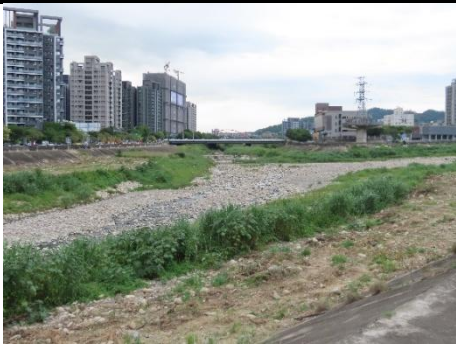
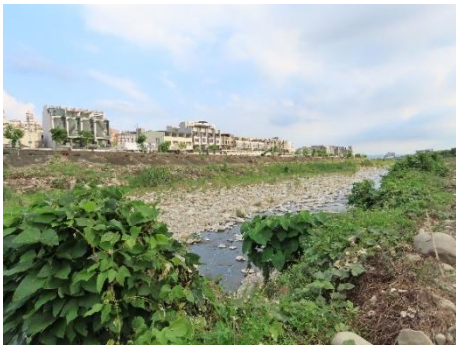
| 保全對象 | 影像記錄 |
|---|---|
| 兩岸濱溪帶植被 | <p>工區上游濱溪帶植被</p> |

## 工區下游濱溪帶植被

- (1) 【迴避】計畫區兩岸既有濱溪帶植被，除可作為野生動物利用棲地外，亦可調節水溫及水流，故迴避必要施工範圍外之既有濱溪帶植被，禁止工程機械、車輛及人員進入破壞或干擾，維持既有棲地狀態，保留野生動物可活動及棲息空間。
- (2) 【補償】為加速施工後工區內濱溪帶加速復育，故以人工復育方式，栽植或灑播原生草種，採用五節芒、甜根子草及蘆葦等，恢復濱溪植被生態功能性。

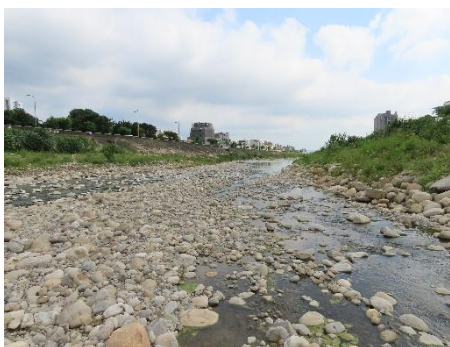
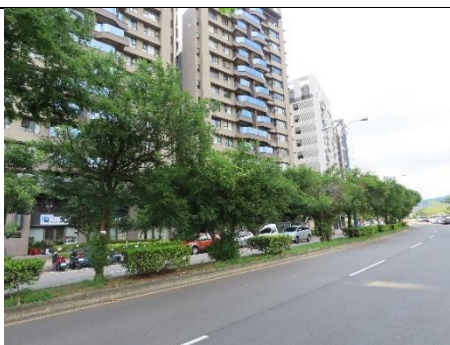
預計施作路線旁存在榔榆樹群，依據 2017 臺灣維管束植物紅皮書評估，其屬近危（Near Threatened, NT）等級。雖然這些樹木為人工栽植，但具有保留珍稀植物種源與維持基因多樣性的功能，對地方植物多樣性具重要意義。因此，施工期間應以原地保留為原則，迴避樹木生長區域，並禁止施工機械及人員進入或進行破壞與砍伐，以確保其生態與保育功能得以維持。

珍稀植物-榔榆

榔榆樹群

- (1) 【迴避】預計施作路線旁記錄有榔榆樹群，其依 2017 臺灣維管束植物紅皮書名錄之評估結果，其屬近危(Near Threatened, NT)等級，雖為人工栽植，但為保留珍稀植物種源，維持基因多樣性，以原地保留或移植為原則，施工期間迴避珍稀樹木生長區域，除經核定需進行移植之樹群，禁止施工機械及人員破壞或砍伐。

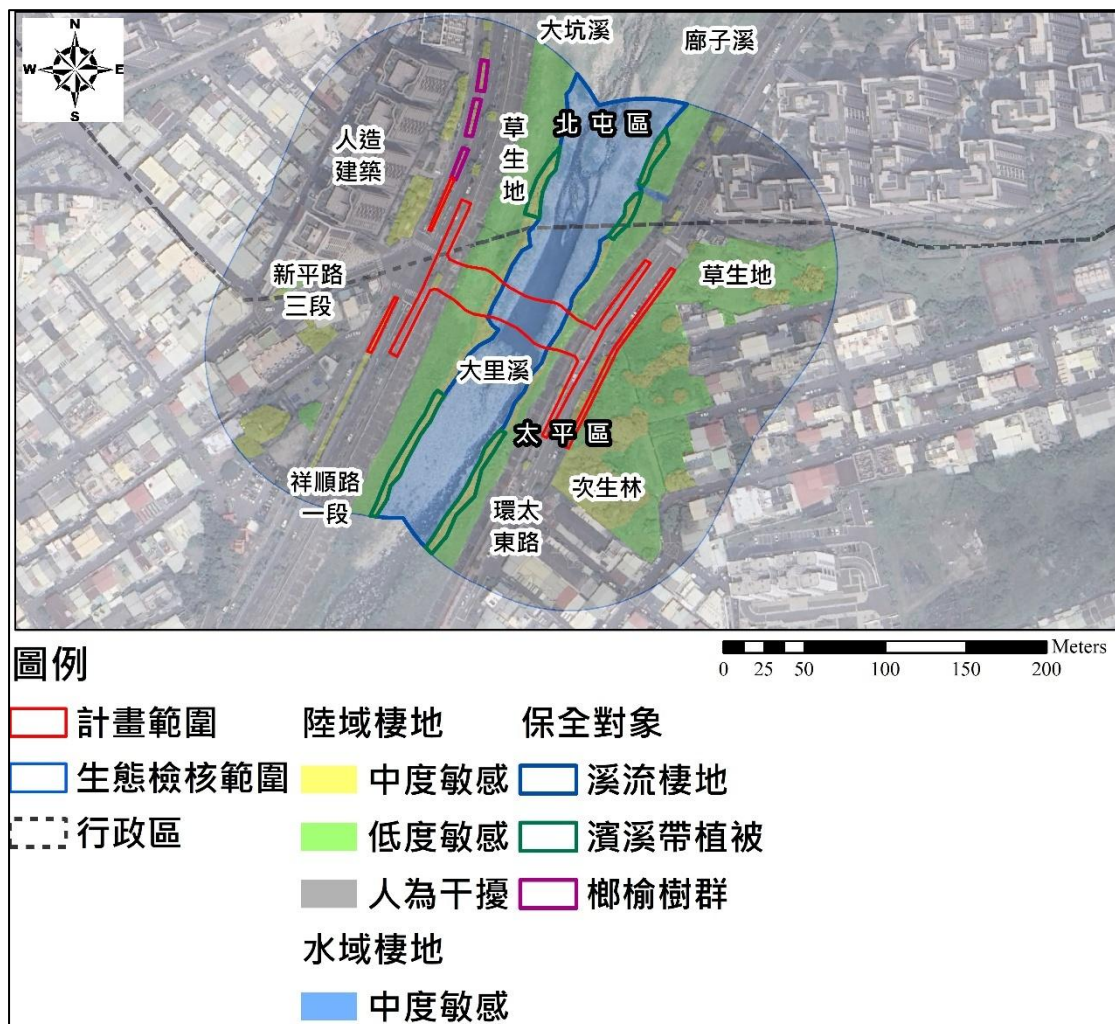
圖 4-2 生態關注區域圖

本計畫區敏感度分佈呈現明顯的空間差異。計畫區兩岸的濱溪帶草生地雖為野生動物的重要棲息環境，但因植被擾動後恢復快速，因此歸為低度敏感；然而，部分鄰近行水區的濱溪帶因臨近行水區，屬於水域生態系之一部分，仍列為中度敏感區域，以維持野生動物活動與棲地連續性。計畫區東側的草生地及次生林呈區塊狀分佈，多為人工栽植的公園綠地或行道樹，雖非自然產生，仍具棲息、遮蔽及生態連結功能，且遭破壞後恢復時間較長，因此劃為中度敏感區域。水域棲地方面，雖計畫區兩岸曾受人為干擾，但行水區內仍保持天然溪流狀態，未有橫向構造物阻斷水域縱向連結，使水生生物能持續移動與覓食，維持生態功能，

因此亦歸為中度敏感區域。相對地，計畫區內人造建築範圍較大，多為建物或道路，其生態敏感度較低，對整體棲地影響有限。綜合而言，本計畫區低度及中度敏感區域交錯分佈，形成一個具有生態連續性但受不同程度人為干擾的複合環境。

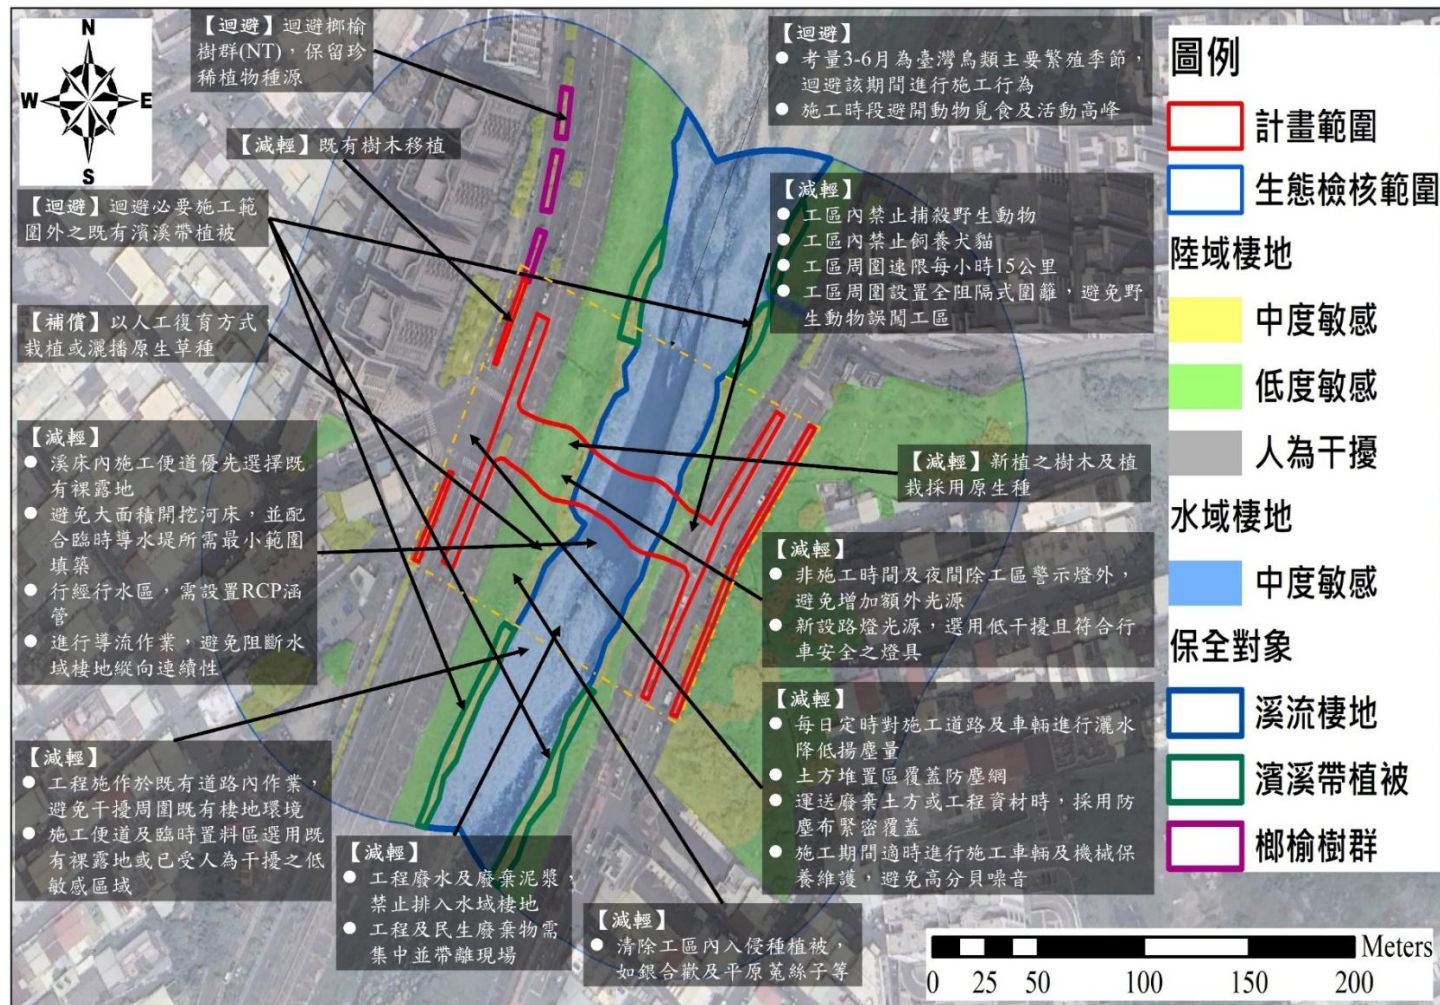
圖 4-4 生態保育措施平面圖

- (1) 【減輕】施工過程中產生之工程廢水及廢棄泥漿，禁止直接排入周圍水域棲地或排水溝，需依相關排放廢水程序，適當處理後才行排放。
- (2) 【減輕】施工期間產生之民生廢棄物需集中並帶離現場，禁止埋入土層，或以任何形式滯留現場，避免野生動物誤傷或誤食，而工程廢棄物因廢棄物處理相關法規，無法及時運離工區，可暫置於臨時置料區，

但仍須盡速運離，並於完工驗收時須統一巡檢周遭垃圾及工程廢棄物等是否已清除乾淨。

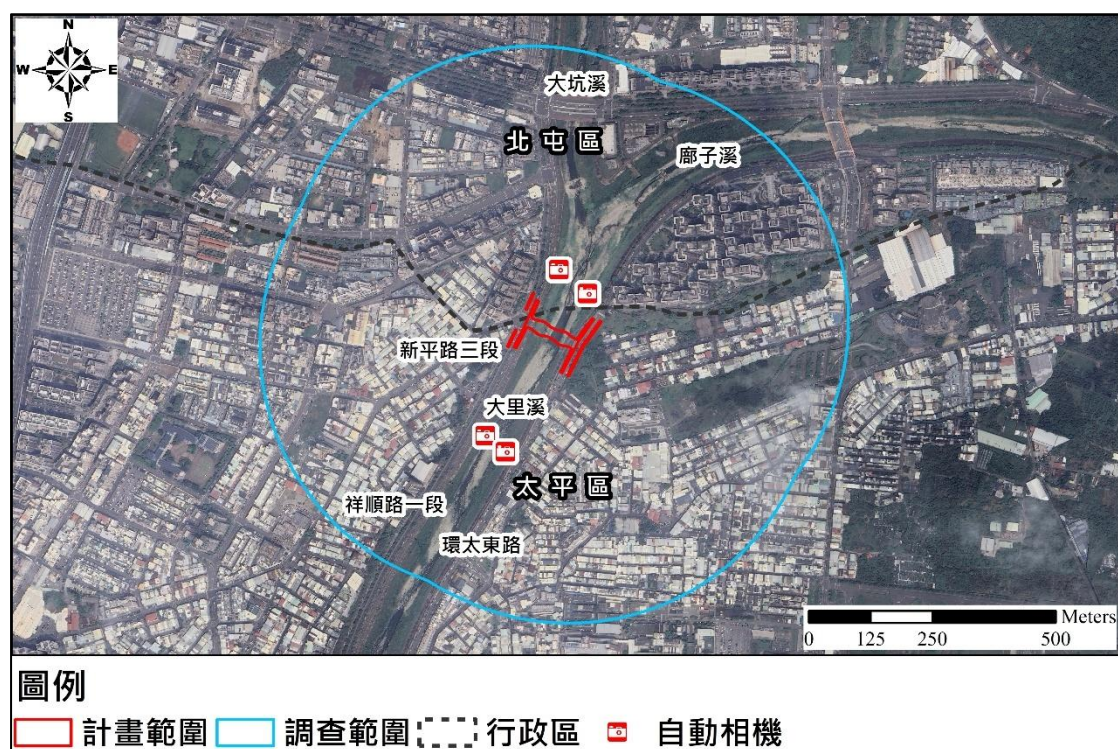
圖 4-5 紅外線自動相機架設位置圖

紅外線自動相機已於 114 年 5 月 19 日完成架設，分別設置於工區範圍外兩岸濱溪帶，左右岸各兩臺紅外線自動相機，用以監測施工期間是否有野生動物於工區附近活動，並作為後續滾動式調整生態保育措施之參考依據。架設位置相關資訊詳圖 4-5 及表 4-5。

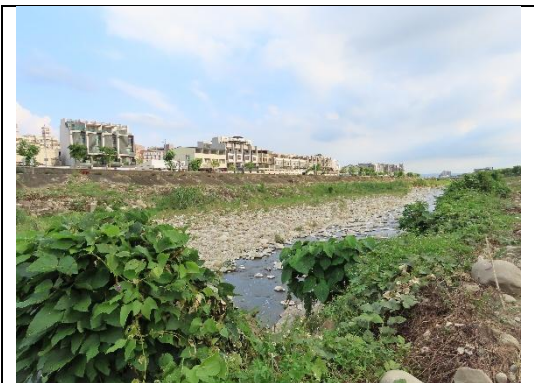
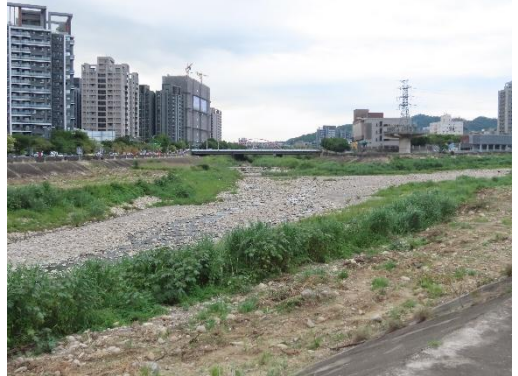
| <p>工區下游濱溪帶植被<br/>拍攝位置(TWD97)：222205，<br/>2672206</p> | |
| <p>工區上游濱溪帶植被<br/>拍攝位置(TWD97)：222440，<br/>2672513</p> | |

| 相關單位及民眾參與意見記錄表 | | |
|---|---|---|
| <p><b>1.濱溪植被維護及復育</b></p> <ul style="list-style-type: none"> <li>● <b>【迴避】</b>計畫區兩岸既有濱溪帶植被，除可作為野生動物利用棲地外，亦可調節水溫及水流，故迴避必要施工範圍外之既有濱溪帶植被，禁止工程機械、車輛及人員進入破壞或干擾，維持既有棲地狀態，保留野生動物可活動及棲息空間。</li> </ul> | | <ul style="list-style-type: none"> <li>● 可配合指示意見辦理，施工前會以界樁標示施工範圍並設置警示牌與警示帶清楚標示，避免施工機具、車輛及人員誤闖，以達到迴避目的。</li> <li>● 近完工階段，施工區域濱溪帶將依建議以五節芒、甜根子草及蘆葦等，恢復工區濱溪植被生態。</li> </ul> |

| <p>● <b>【補償】</b>為加速施工後工區內濱溪帶加速復育，故以人工復育方式，栽植或灑播原生草種，採用五節芒、甜根子草及蘆葦等，恢復濱溪植被生態功能性。</p> | |

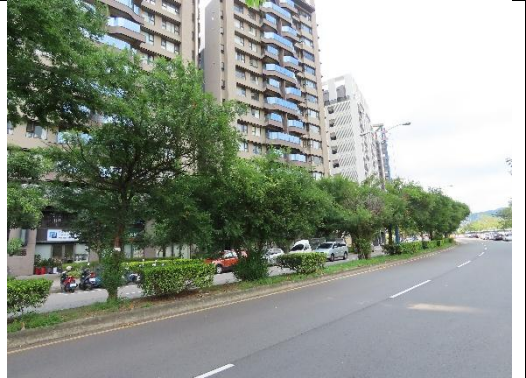
| <p>核定需進行移植之樹群，禁止施工機械及人員破壞或砍伐。</p> <p>➤</p> <p>榔榆樹群<br/>座標(TWD97)起點：222316，<br/>2672506 終點：222336，2672559</p> | |

| <p><b>2.迴避珍稀植物</b></p> <ul style="list-style-type: none"> <li>➢ <b>【迴避】</b>預計施作路線旁記錄有榔榆樹群，其依 2017 臺灣維管束植物紅皮書名錄之評估結果，其屬近危(Near Threatened, NT)等級，雖為人工栽植，但為保留珍稀植物種源，維持基因多樣性，以原地保留或移植為原則，施工期間迴避珍稀樹木生長區域，除經</li> </ul> | <ul style="list-style-type: none"> <li>➢ 施工前會針對該珍稀樹種區域進行保護圈圍，提醒施工者禁止進入破壞</li> </ul> |
