溫寮溪旁(甲后路至經國路)聯絡道路新闢工程
(橋樑工區 1)

施工前補充生態檢核階段成果

工程單位：臺中市新建工程處

2022 年 6 月

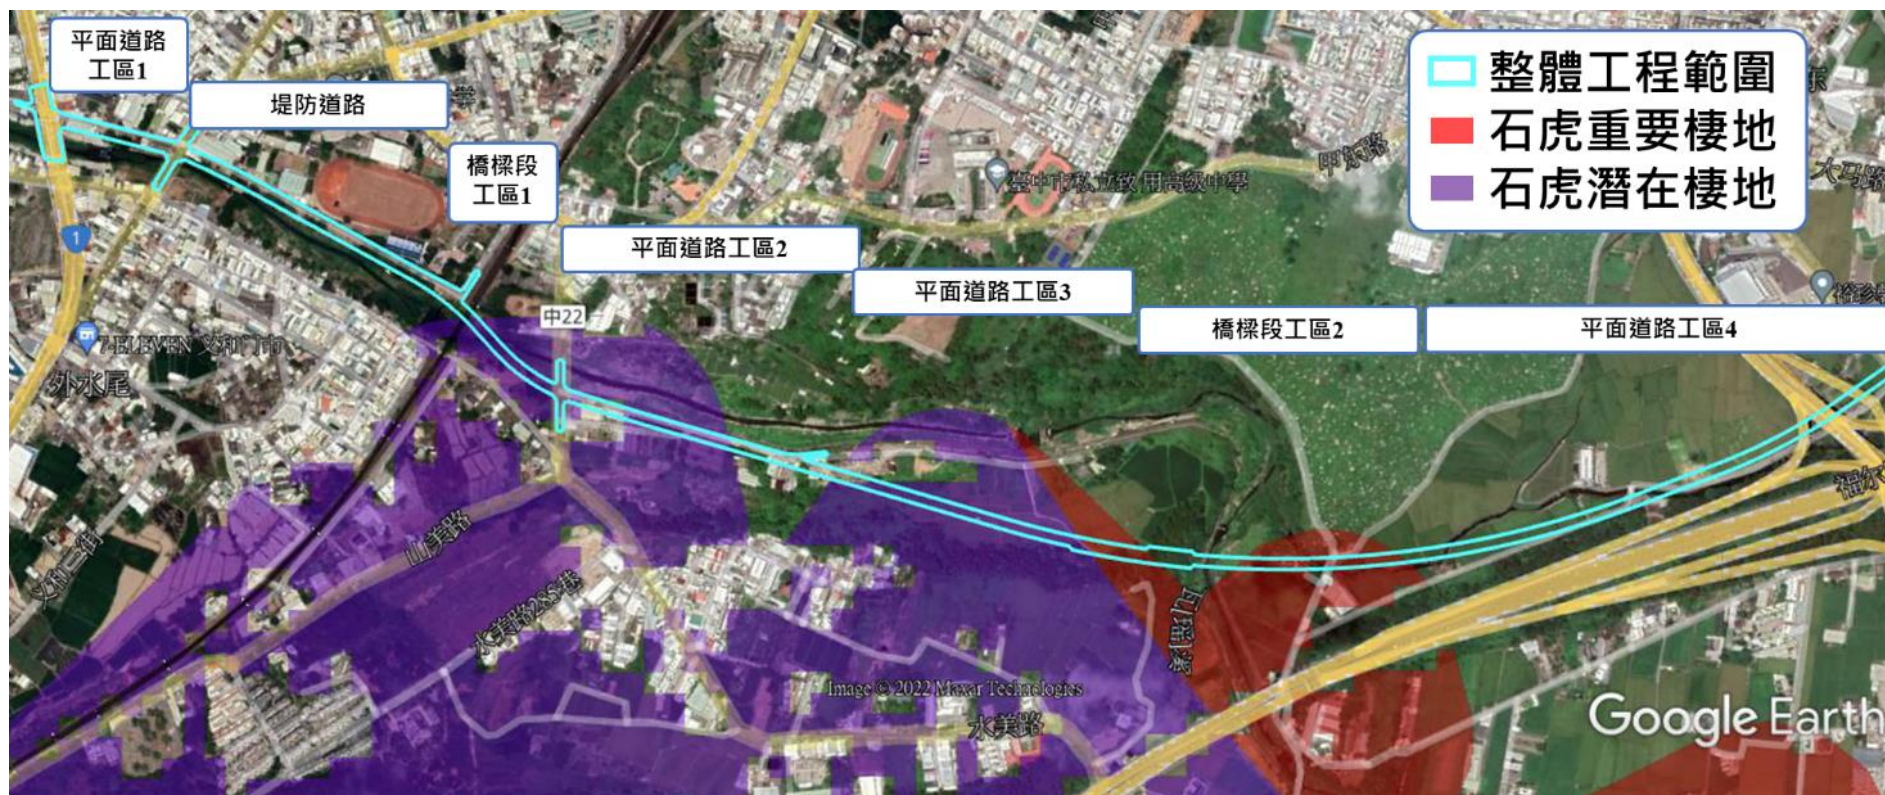
圖 3 整體工程範圍、石虎潛在與重要棲地套疊結果圖

經查詢生態調查資料庫(<https://ecollect.forest.gov.tw/EcologicalMap/Map.aspx>)，確認計畫工程範圍並未位於任何法定敏感區內(如圖 2 所示)。經套疊林務局公布之石虎重要棲地評析與廊道分析圖層與工區範圍(如圖 3 所示)，並配合工程單位提供之各工區起迄里程數，初步確認橋樑段工區 1 位於石虎潛在棲地範圍，應視現況環境、工程設計與環境友善必要性，提出對應的生態友善措施建議。

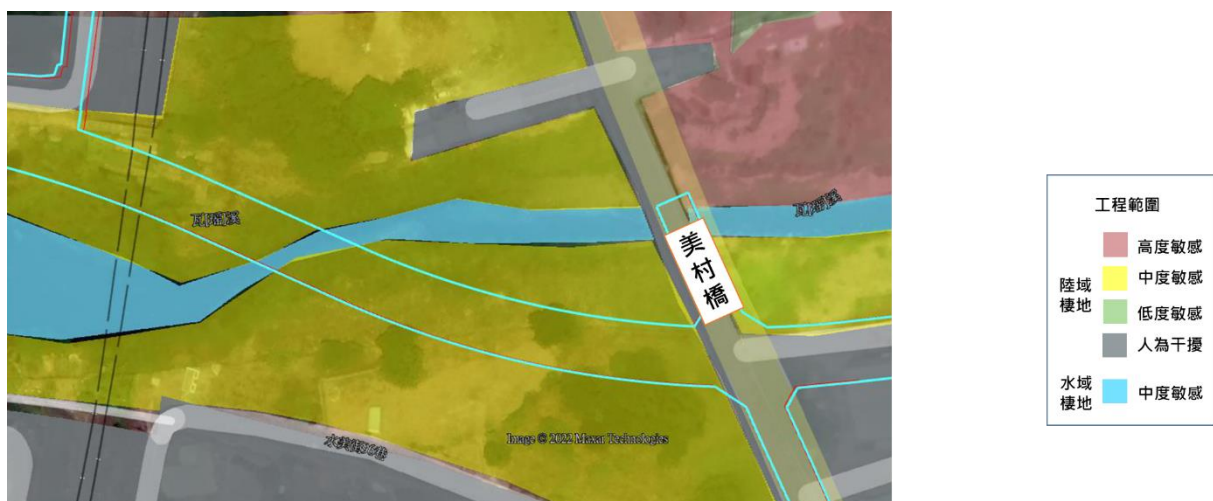
圖 8 橋樑段工區 1 之環境敏感圖

由現況棲地環境、土地利用與 2 次生態調查結果，進行橋樑段工區 1 的環境敏感圖繪製，如圖 8 所示。本工區位於河川區域與濱溪帶灘地，濱溪帶灘地現況主要為草生荒地與部分人為使用(種植行為)。

由調查結果可知，本工區水域有不少台灣原生種特有種魚類(如：粗首馬口鱮、明潭吻鰕虎)且數量頗多，為本工區水域之優勢魚種，僅略少於雜交口孵非鯽。另有發現一種特有種魚類-短吻紅斑吻鰕虎，但數量不多。因此，本區域之水域棲地環境屬中敏感區。

濱溪帶部分，現況雖為草生荒地，但植被生長情況不錯(如圖 5 所示)，可作為許多兩棲類、爬蟲類與哺乳類之棲地環境，故兩岸之濱溪帶灘地屬中度敏感區域。
