溫寮溪旁(甲后路至經國路)聯絡道路 新闢工程（後擴段）

施工前生態檢核辦理情形說明會

工程分區-主體工程與後續擴充範圍

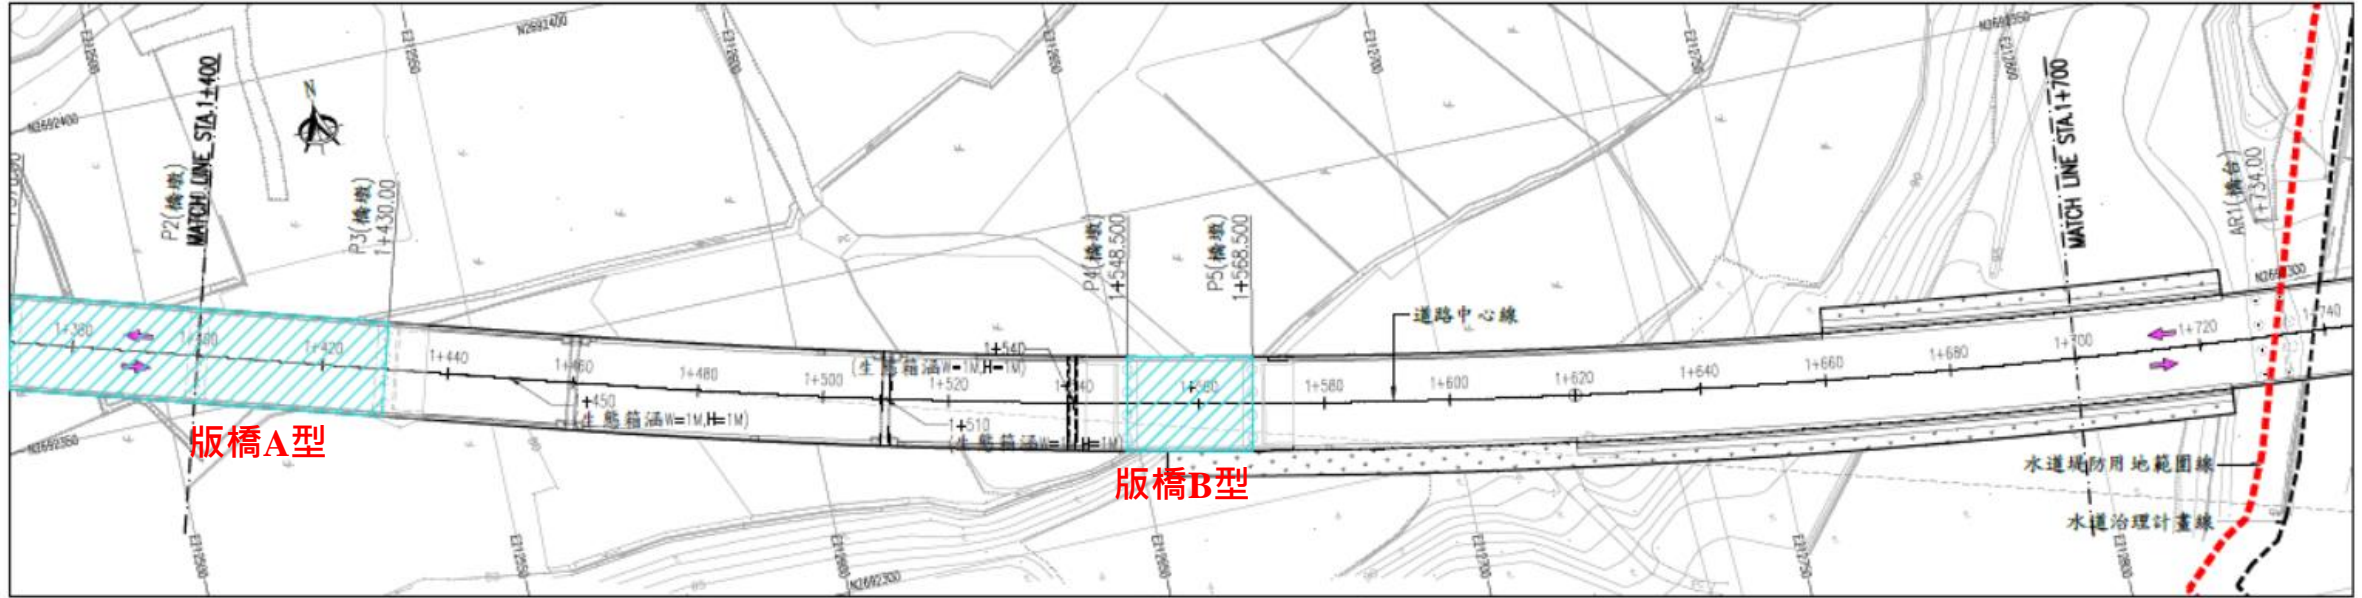
道路平面圖(1+400~1+700)

- ◆ 湧泉區為天然之溝渠水路，主要溝渠分布範圍為 1+365~1+575，為降低此區域的生態擾動，擬調整道路縱坡以迴避主要的生態渠道。
- ◆ 縱坡調整範圍由1+125~1+575，原道路縱坡為約為 2.65%，調整後之縱坡為 6.146%。
- ◆ 縱坡調整後之路段增設二座 A、B 型 RC 版橋，以高架橋梁跨越湧泉區以避免破壞既有之水路與生態環境。
- ◆ A 型 RC 版橋位於里程1+541~1+436，橋梁長度約為60公尺，B 型 RC 版橋位於里程1+365~1+575，長度為20公尺。

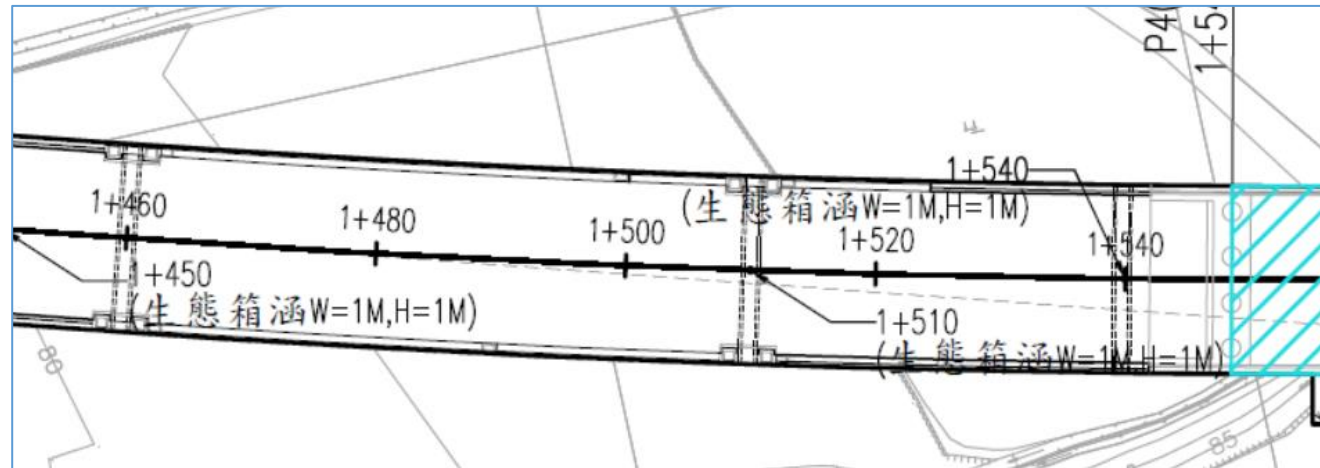
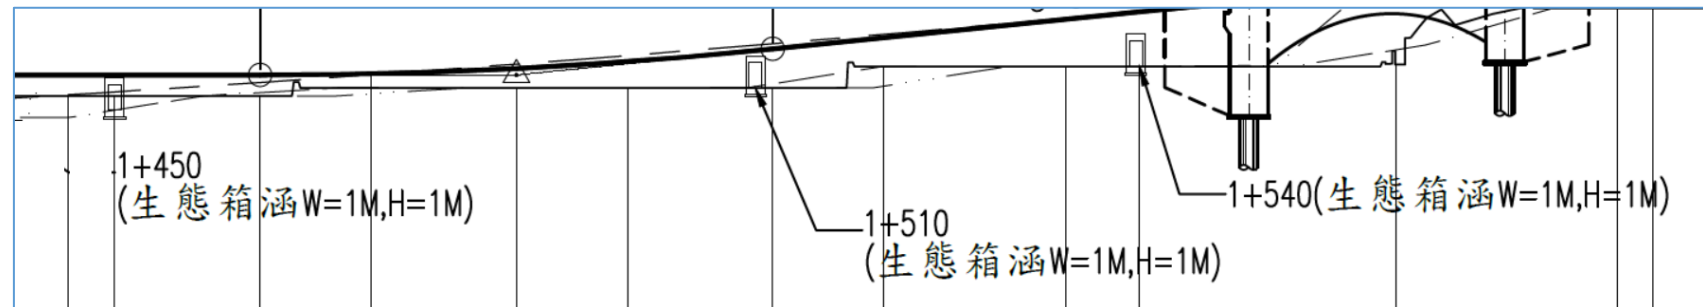
1. 道路里程1+436~1+541為路堤擋土牆，長度約為105公尺，考量二側動物能有通道能自由通行，建議設置3座動物通道，動物通道分別位於1+450、1+510與1+540，動物通道之結構型式為箱型結構，箱涵淨寬與淨寬均為1公尺。

機關辦理情形：業依3/30會議決議納入變更設計，簽辦中。變更後設計圖詳如下所示

1. [減輕]施工期間於施工區域下方設置臨時生態通道(規劃設置生態通道處)，減輕施工期間對工區兩側棲地連續性影響。
2. [補償]新建道路設置之跨橋，下方高度需確實依照設計尺寸(高度0.9m)進行設置，確實達到生態通道之效果
3. [補償]新建道路下方增設之生態通道(涵洞)施設完完工需符合下列要求
 - 1) 生態通道(涵洞)需確實依照設計尺寸(1m*1m)進行設置。
 - 2) 通道兩側入口處的周遭保持有散生植被覆蓋。
 - 3) 通道兩側入口皆明亮直接可視對面，易使用動物觀察。
 - 4) 通道下方進行一些布置(小樹枝、枯葉、小石頭及泥土)形成自然走徑，增加動物通行意願。
