臺中市政府建設局

東勢區埤豐橋改建工程 施工前生態檢核成果報告書

中華民國 一 一 一 年 十 二 月

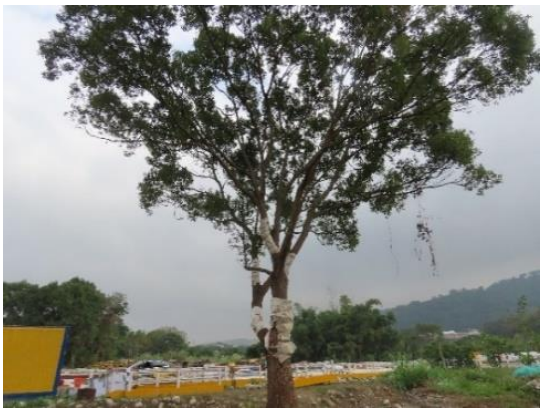
意見摘要	處理情形回覆
<p style="text-align: center;">樟樹</p> <p style="text-align: center;">座標(TWD97)：(225657, 2686251)</p>	
<p>2. 【迴避】本案施工範圍內記錄有一棵臺灣肖楠，依據 2017 臺灣維管束植物紅皮書名錄之評估結果，其屬易危(Vulnerable, VU)等級，雖屬人為栽植，非野生族群，但為保留珍稀植物種源，故將之列為保全對象，施工過程須迴避該樹，並設置保護措施，避免損傷樹體。</p>   <p style="text-align: center;">臺灣肖楠</p> <p style="text-align: center;">座標(TWD97)：(225676, 2686271)</p>	<ul style="list-style-type: none"> 該株臺灣肖楠位於本案工區範圍外(距工區約 40 公尺)，施工活動不致影響此株肖楠；同時，工區周界已設置圍籬或護欄，以避免施工車輛、機具越界施工，進而影響工區外原有植生。
<p>3. 【迴避】工區干擾範圍旁記錄有一次生林植群，其生長狀況良好，森林層次組成複雜，為良好野生動物棲息處所，屬工區範圍內棲地環境較佳之區域，應予以迴避，維持棲地型態，以警示帶圈圍該區域，避免工程機具及車輛進入干擾，影響林木生長且干擾野生動物棲息環境。</p>   <p style="text-align: center;">保全次生林植群</p> <p style="text-align: center;">座標(TWD97)：(225709, 2686274)</p>	<ul style="list-style-type: none"> 本案為既有埤豐橋之改建，次生林植群位於本工程東勢端起點東側，已考量施工過程影響次生林植群生長，施工便道開闢位於埤豐橋西側用地，以維持該棲地型態，工區周界已設置圍籬或護欄，以避免施工車輛、機具越界施工，進而影響此次生林林木生長且干擾野生動物棲息環境。

工程名稱	東勢區埤豐橋改建工程		
填表人員 (單位/職稱)	歐書瑋(弘益生態有限公司/ 計畫專員)	填表日期	民國 111 年 11 月 30 日
參與項目	<input checked="" type="checkbox"/> 現地勘查 <input type="checkbox"/> 說明會 <input type="checkbox"/> 訪談 <input type="checkbox"/> 公聽 <input type="checkbox"/> 座談會 <input type="checkbox"/> 其他_____	參與日期	民國 111 年 11 月 25 日
參與人員	單位/職稱	參與角色	
林瑞琦	林瑞琦水土保持技師事務所/ 水土保持技師	生態檢核人員	
蔡魁元	弘益生態有限公司/計畫專員	生態檢核人員	
歐書瑋	弘益生態有限公司/計畫專員	生態檢核人員	
侯佩儀	弘益生態有限公司/計畫專員	生態檢核人員	
意見摘要		處理情形回覆	
提出人員(單位/職稱)： 歐書瑋(弘益生態有限公司/計畫專員) 林瑞琦(林瑞琦水土保持技師事務所/水土保持技師)		回覆人員(單位/職稱)： 李欣益(協誠營造股份有限公司/工務副總)	
<p>本案經現地勘查計畫路線內棲地狀況，預計施作範圍涉及既有橋梁、農耕地、溪流、道路、次生林、草生地及濱溪帶等，其生態敏感度位於中度至低度敏感區域，部分棲地類型可供當地野生動物活動及棲息，故以下針對計畫區內關注物種及重要生物棲地，研擬生態保育措施及環境衝擊較小之工程方案，煩請確認可否確實執行。</p>			
<p>1. 【迴避】本案施工範圍內記錄有一棵樟樹大樹，其微棲地環境可供野生動物棲息，工程施作須予以迴避，並於樹體設置保護措施，且以警示帶圍圍，避免工程機械或車輛誤傷喬木。</p>		<ul style="list-style-type: none"> • 該株樟樹位於本案工區範圍外(距工區約 20 公尺)，施工活動將避開此株樟樹，本工程並已於該樹進行相關保護措施，避免工程機具或車輛誤傷喬木，工區周界並已設置圍籬或護欄，以避免施工車輛、機具越界施工，影響該株樟樹之生長。

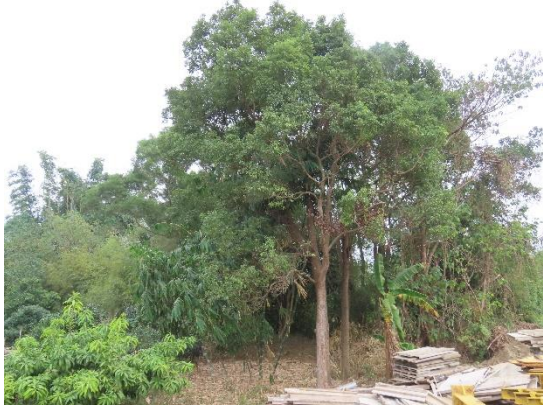
次生林植群

座標(TWD97)：225709，2686274

【迴避】保留工區干擾範圍旁之次生林植群，其森林層次組成複雜，為良好野生動物棲息處所，故予以迴避，以警示帶圈圍該區域，避免影響林木生長且干擾野生動物棲息環境。

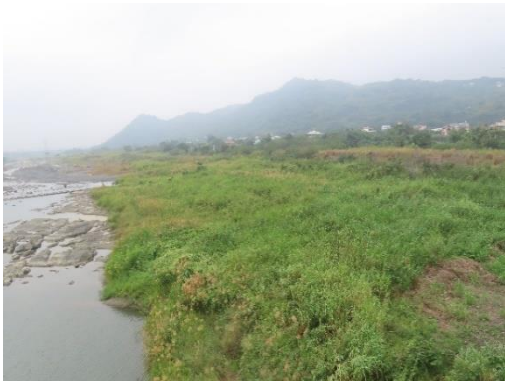
右岸濱溪帶

座標(TWD97)：225535，2685945

【迴避】大甲溪兩側濱溪帶植被生長旺盛且良好，具有相當生態功能，故施工過程及闢設便道避免過度移除既有濱溪帶植被，造成縮減野生動物可棲息範圍，並喪失原有濱溪帶生態功能。
