溫寮溪旁(甲后路至經國路)
聯絡道路新闢工程
後續擴充段移植說明

臺中市新建工程處

112年11月20日

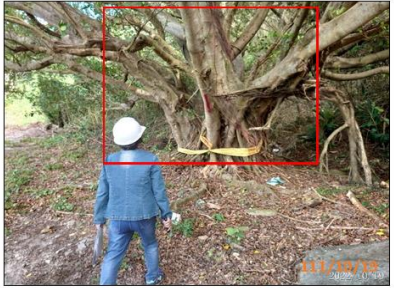
編號	樹種/樹徑	健診紀錄	位置	健診照片
Y1	大榕樹 185cm	建議專案移植	美村橋以東

- 考量非生長區域就樹木適應是否合適等因素，且樹體較為龐大，故建議編號Y1大榕樹（1株）、3-30楓香（1株）及V3苦楝（1株），共3株就近移植至外埔區水美北段15地號，於本案道路預定地旁，以減低移植對喬木之影響。

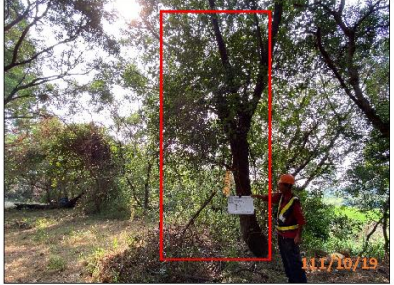
V3	苦楝 35cm	生長及健康狀況尚可	美村橋以東

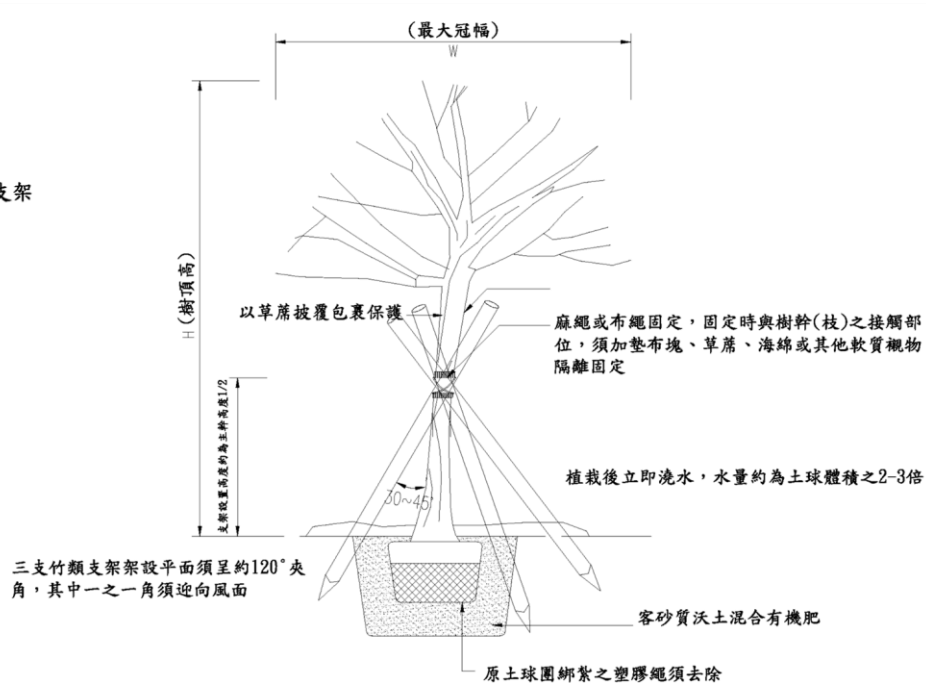
喬木種植詳圖

三支竹類支架架設平面須呈約120°夾角，其中一之一角須迎向風面

備註：本圖支架僅供參考
