北區- 進化北路(崇德路~北屯路)

73株樹木移植(除)計畫

臺中市養護工程處(北北屯工程隊) 114年08月

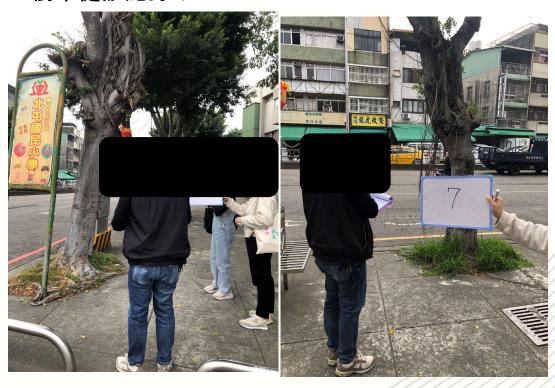
• 樹木健診紀錄:

- 樹種以榕樹居多,棲地環境不佳,建議移植。
- 部分榕樹主莖幹腐朽嚴重。
- 部分植株浮根盤根嚴重,已破壞人行道鋪面及緣石,影響行人安全。
- 部份樹木生長狀況良好,無重大病蟲害之發生,建議移植。

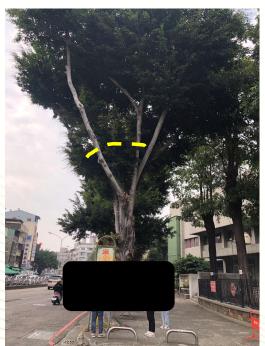
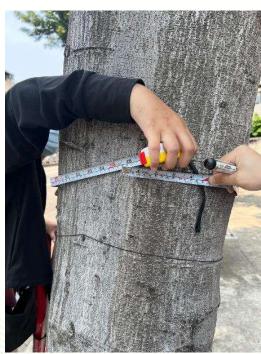
浮根嚴重

1111	編號	樹種	樹籍身分證字號	米徑 (CM)	樹高(M)	冠幅 (M)	· · · · · · · · · · · · · · · · · · ·	健診 建議
	01 修剪前	榕樹	04FD476A594980	46	9	5.5	綜整委員意見如下:此株樹木樹根盤踞塞滿植穴,導致人行道鋪面破損,且棲地環境不佳,有褐根病,建議移除。	移除
	01 修剪後	榕樹	04FD476A594980	46	5	2

移除

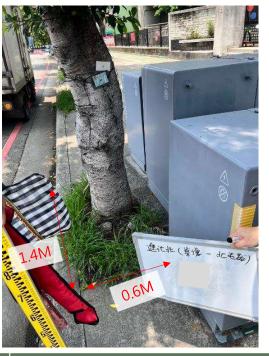
離變電箱太近

編號	樹種	樹籍身分證字號	米徑 (CM)	樹高(M)	冠幅 (M)	現況	健診 建議
02 修剪前	榕樹	040CAF6A594981	30	5	3.2	綜整委員意見如下:此株樹木樹根盤踞塞滿植穴·棲地環境不佳·有中空腐朽情形及褐根病,建議移除。	移除
02 修剪後	榕樹	040CAF6A594981	30	3	2

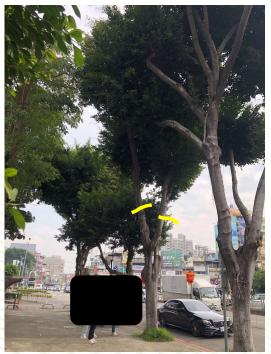
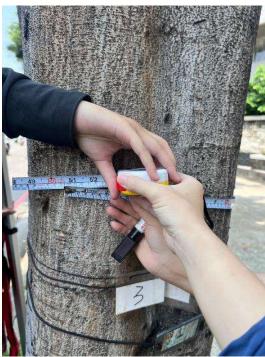
03 移除

編號	樹種	樹籍身分證字號	米徑 (CM)	樹高(M)	冠幅 (M)	現況	健診 建議
03 修剪前	榕樹	041F576A594980	51	7	4	綜整委員意見如下:此株樹木樹根盤踞塞滿植穴,導致人行道鋪面破損,且棲地環境不佳,有中空腐朽情形及褐根病,建議移除。	移除
03 修剪後	榕樹	041F576A594980	51	3	1

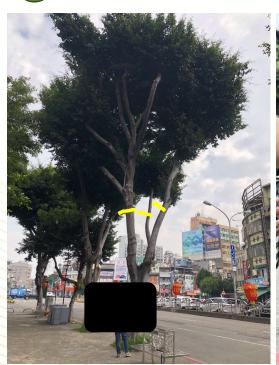
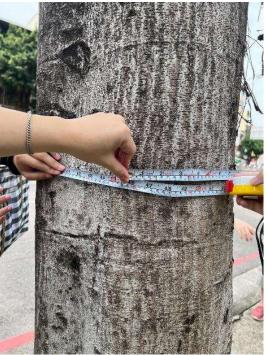
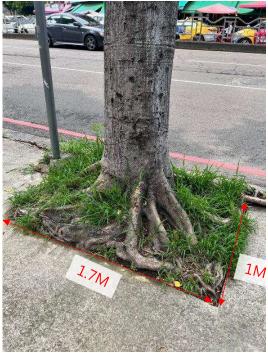
1111	編號	樹種	樹籍身分證字號	米徑 (CM)	樹高(M)	冠幅 (M)	現況	健診 建議
	04 修剪前	榕樹	045AEB6A594980	46	7	3.8	綜整委員意見如下:此株樹木樹根盤踞塞滿植穴,導致人行道鋪面破損,且棲地環境不佳,有褐根病,建議移除。	移除
	04 修剪後	榕樹	045AEB6A594980	46	4.5	2		3

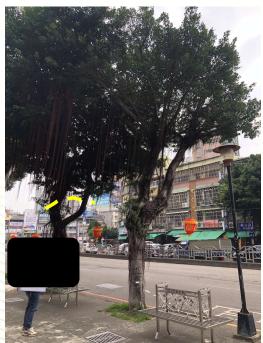
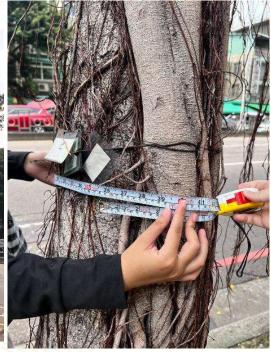
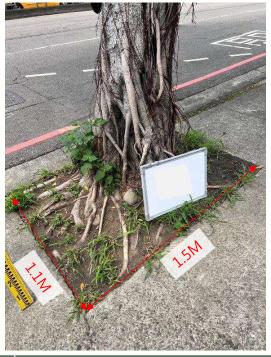
已移除(災害移除)

編號	樹種	樹籍身分證字號	米徑 (CM)	樹高(M)	冠幅 (M)	現況	健診 建議
05 修剪前	榕樹	04AE906A594980	36	6	3.1	綜整委員意見如下:此株樹木樹根盤踞塞滿植穴,棲地環境不佳,建 議移植。	移植
05 修剪後	榕樹	04AE906A594980	36	3	1.1

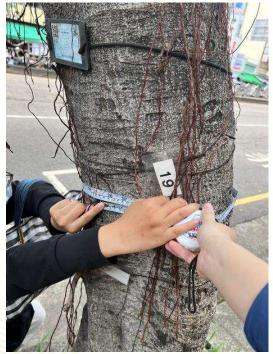
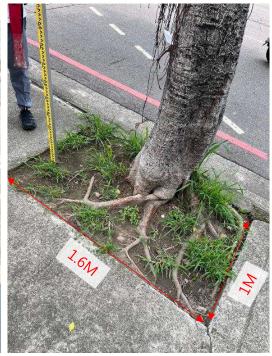
編號	樹種	樹籍身分證字號	米徑 (CM)	樹高(M)	冠幅 (M)	現況	健診 建議
06 修剪前	榕樹	0409776A594981	36	6	3	綜整委員意見如下:此株樹木樹根盤踞塞滿植穴·棲地環境不佳·有 褐根病·建議移除。	移除
06 修剪後	榕樹	0409776A594981	36	3.1	1.5		2

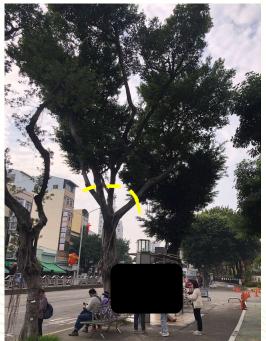
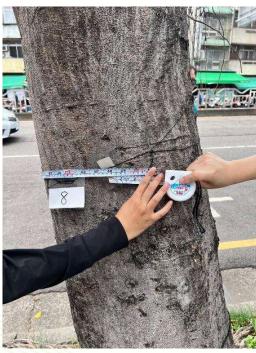
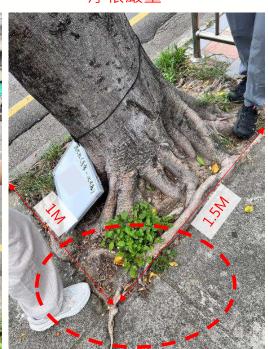
浮根嚴重

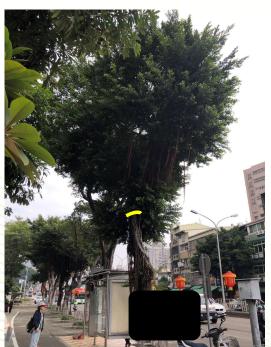
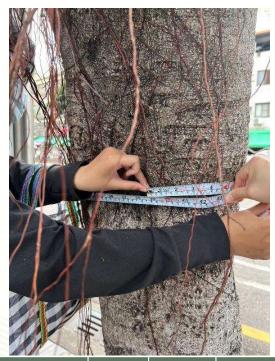
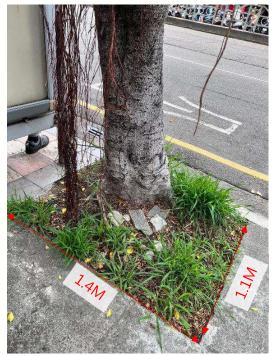
編號	樹種	樹籍身分證字號	米徑 (CM)	樹高(M)	冠幅 (M)	現況	健診 建議	111
09 修剪前	榕樹	044DB76A594980	39	7.1	5	綜整委員意見如下:此株樹木棲地環境不佳,建議移植。	移植	
09 修剪後	榕樹	044DB76A594980	39	4	1.5			4

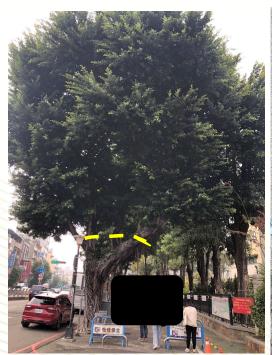
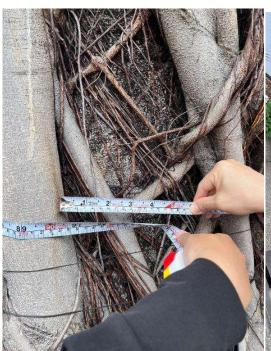
浮根嚴重

111	編號	樹種	樹籍身分證字號	米徑 (CM)	樹高(M)	冠幅 (M)	現況	健診 建議	
	10 修剪前	榕樹	0437926A594981	91	9.2	5	綜整委員意見如下:此株樹木樹根盤踞塞滿植穴,導致人行道鋪面破損,且棲地環境不佳,建議移植。	移植	
	10 修剪後	榕樹	0437926A594981	91	4.5	2.5			44

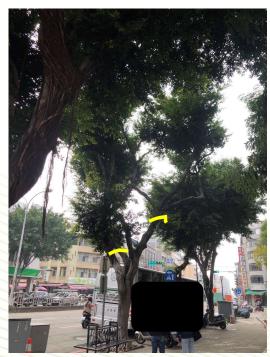
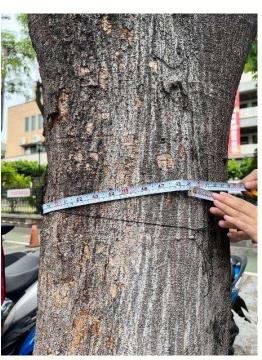
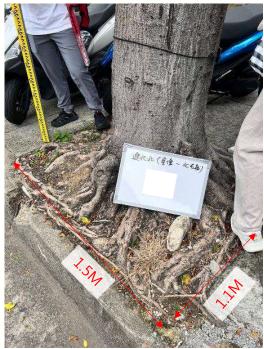
編號	樹種	樹籍身分證字號	米徑 (CM)	樹高(M)	冠幅 (M)	現況	健診 建議
11 修剪前	榕樹	040DF46A594981	49	6.7	3	綜整委員意見如下:此株樹木樹根盤踞塞滿植穴·導致人行道鋪面破損,且棲地環境不佳·有褐根病,建議移除。	移除
11 修剪後	榕樹	040DF46A594981	49	3.4	1.5

移除

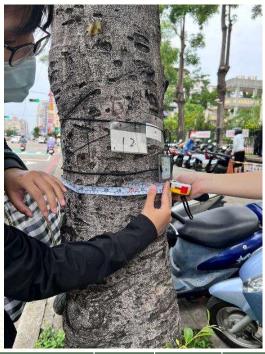
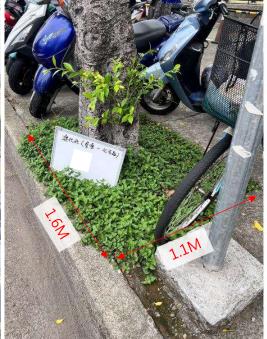
12 移防

為	扁號	樹種	樹籍身分證字號	米徑 (CM)	樹高(M)	冠幅 (M)	現況	健診 建議
	12 剪前	榕樹	044A496A594980	29	5.5	2.1	綜整委員意見如下:此株樹木棲地環境不佳,主幹結構傾斜,恐有無 預警倒伏之危險性,建議移除。	移除
修	12 剪後	榕樹	044A496A594980	29	3.5	1		4

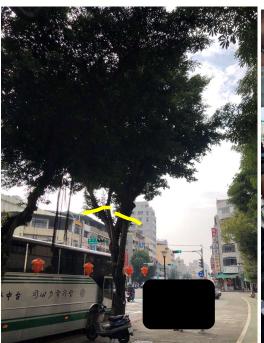
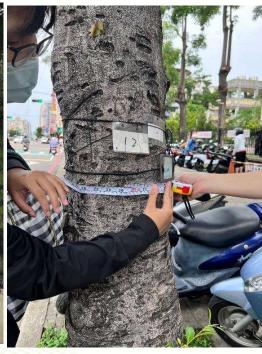
浮根嚴重

編號	樹種	 樹籍身分證字號 	米徑 (CM)	樹高(M)	冠幅 (M)	現況	健診 建議
13 修剪前	榕樹	042E976A594980	48	9	5	綜整委員意見如下:此株樹木樹根盤踞塞滿植穴,導致人行道鋪面破損,且棲地環境不佳,建議移植。	移植
13 修剪後	榕樹	042E976A594980	48	4.5	2.5

移除 (114.06.18決議)

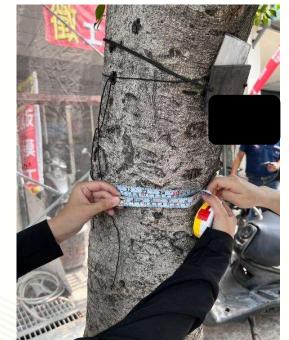
編號	樹種	樹籍身分證字號	米徑 (CM)	樹高(M)	冠幅 (M)	現況	健診 建議
14 修剪前	榕樹	0414F76A594981	32	4.1	1.8	綜整委員意見如下:此株樹木樹根盤踞塞滿植穴,棲地環境不佳,主 幹結構傾斜,恐有無預警倒伏之危險性,建議移除。	移除
14 修剪後	榕樹	0414F76A594981	32	2.5	1.5

樹穴遭到水泥封閉

移除 (114.06.18決議)

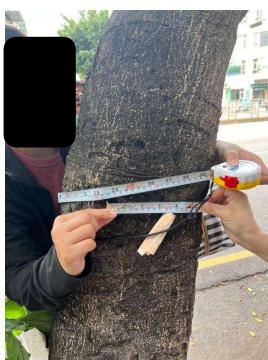
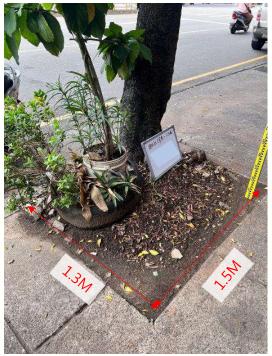
編號	樹種	樹籍身分證字號	米徑 (CM)	樹高(M)	冠幅 (M)	現況	健診 建議
17 修剪前	榕樹	0479F66A594980	34	4.2	2.1	綜整委員意見如下:此株樹木棲地環境不佳·建議移植。	移植
17 修剪後	榕樹	0479F66A594980	34	2.1	0.6

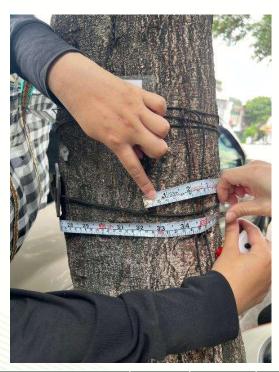
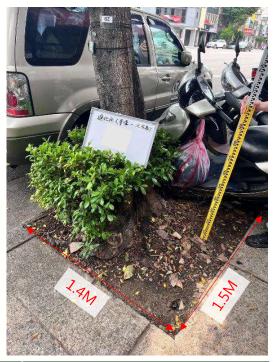
編號	樹種	樹籍身分證字號	米徑 (CM)	樹高(M)	冠幅 (M)		健診 建議
18 修剪前	榕樹	0423966A594981	33	5.1	4	綜整委員意見如下:此株樹木棲地環境不佳,主幹結構傾斜,建議移植。	移植
18 修剪後	榕樹	0423966A594981	33	3	1.1

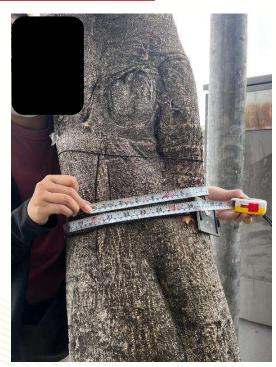
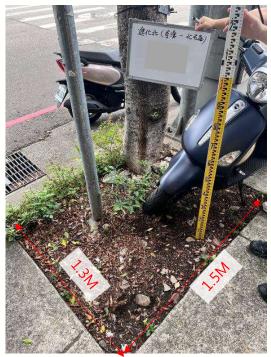
編號	樹種	 樹籍身分證字號 	米徑 (CM)	樹高(M)	冠幅 (M)	現況	健診 建議
19 修剪前	榕樹	04C23B6A594980	30	6	4	綜整委員意見如下:此株樹木棲地環境不佳,有中空腐朽情形,建議 移植。	移植
19 修剪後	榕樹	04C23B6A594980	30	2.8	0.5

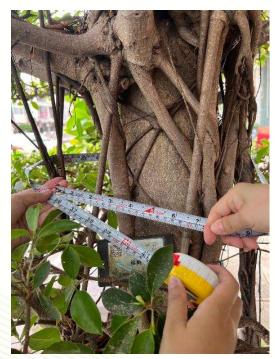
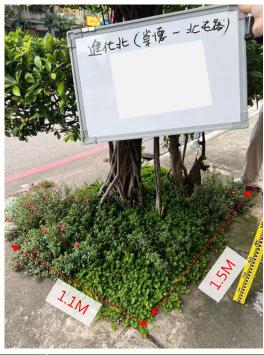
20 原地保留

4	編號	樹種	樹籍身分證字號	米徑 (CM)	樹高(M)	冠幅 (M)	現況	健診 建議	
修	20 §剪前	榕樹	04DBCC6A594980	36	3	2	綜整委員意見如下:此棵樹木生長狀況良好,並無重大病蟲害發生, 且鄰近店家有自主維 護,建議可現地保留。	原地保留	
修	20 剪後	榕樹	04DBCC6A594980	36	3	2			54

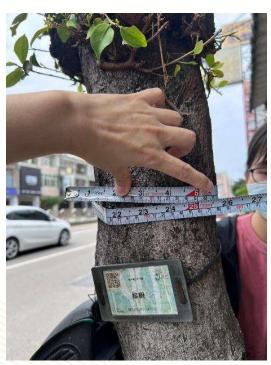
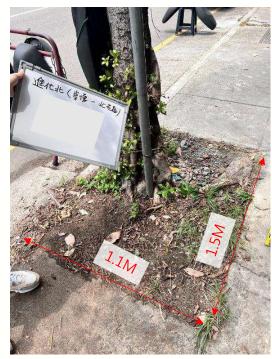
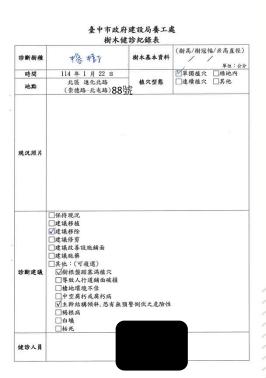
編號	樹種	 樹籍身分證字號 	米徑 (CM)	樹高(M)	冠幅 (M)	現況	健診 建議	
21 修剪前	榕樹	047FF36A594980	21	3.8	1	綜整委員意見如下:此株樹木樹根盤踞塞滿植穴,主幹結構傾斜,恐 有無預警倒伏之危險性,建議移除。	移除	
21 修剪後	榕樹	047FF36A594980	21	2.4	0.5			55

移除

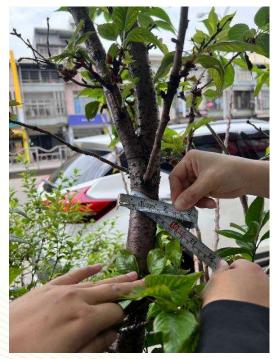
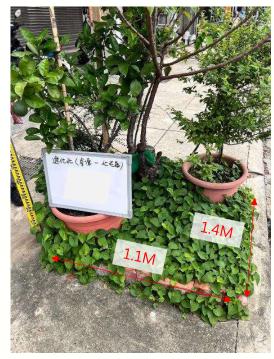
編號	樹種	樹籍身分證字號	米徑 (CM)	樹高(M)	冠幅 (M)		健診 建議
22 修剪前	山櫻	0439EB6A594981	9	2	1	綜整委員意見如下:此棵樹木生長狀況良好,且無重大病蟲害發生, 建議可現地保留。	原地 保留
22 修剪後	山櫻	0439EB6A594981	9	2	1

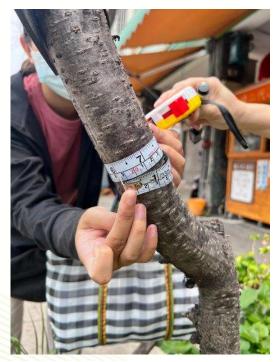
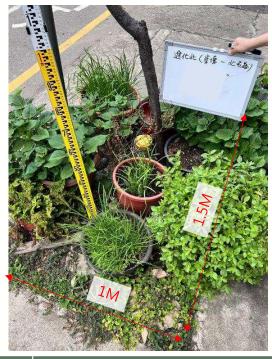
111	編號	樹種	樹籍身分證字號	米徑 (CM)	樹高(M)	冠幅 (M)	現況	健診 建議	
	23 修剪前	山櫻	0413F86A594981	7	2.5	0.5	綜整委員意見如下:此棵樹木已枯死,且鄰公車站牌過近,建議移除。	移除	
	23 修剪後	山櫻	0413F86A594981	7	2.5	0.5			5

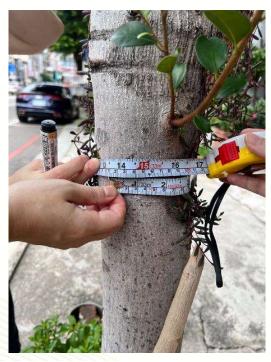
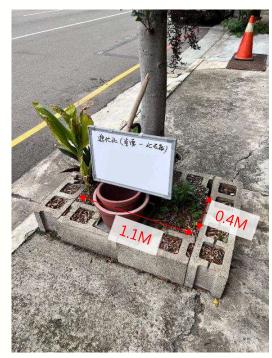
編号	淲	樹種	樹籍身分證字號	米徑 (CM)	樹高(M)	冠幅 (M)	現況	健診 建議
2 ⁴ 修剪		榕樹	0440956A594980	14	4	1.9	綜整委員意見如下:此棵樹木生長狀況良好,並無重大病蟲害發生, 建議移植。	移植
24 修剪		榕樹	0440956A594980	14	3.1	1.9		1

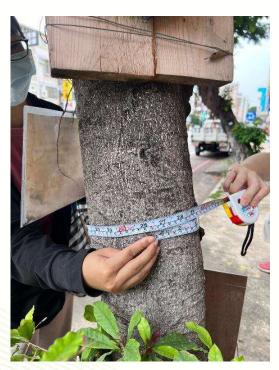
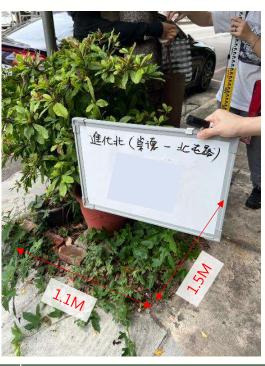
1111	編號	樹種	樹籍身分證字號	米徑 (CM)	樹高(M)	冠幅 (M)	現況	健診 建議	1111
	25 修剪前	榕樹	04A9966A594980	26	4	3	綜整委員意見如下:此株樹木樹根盤踞塞滿植穴,且棲地環境不佳有中空腐朽情形,建議移除。	移除	
	25 修剪後	榕樹	04A9966A594980	26	3	2.5			5

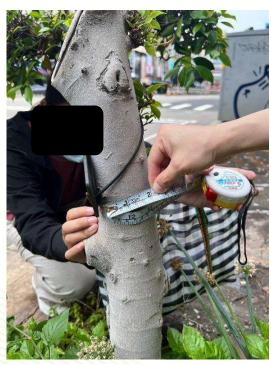
With the same of the same at the same				NO CONTRACTOR OF THE PARTY OF T	TO A STATE OF THE PROPERTY OF	1	
1111	編號	樹種	樹籍身分證字號	米徑 (CM)	樹高(M)	冠幅 (M)	現況	健診 建議	
	26 修剪前	榕樹	0463446A594981	43	6	4	綜整委員意見如下:此株樹木樹根盤踞塞滿植穴,導致人行道鋪面破損,主幹結構傾斜,恐有無預警倒伏之危險性,兼有褐根病,建議移除。	移除	
	26 修剪後	榕樹	0463446A594981	43	3	2			60

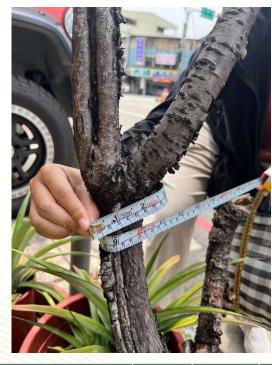
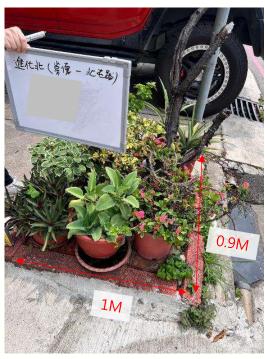
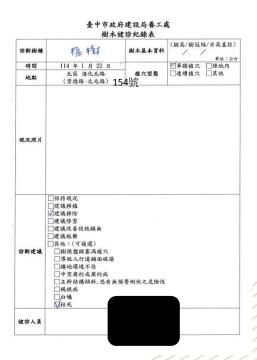
編號	樹種	樹籍身分證字號	米徑 (CM)	樹高(M)	冠幅 (M)	現況	健診 建議
28 修剪前	山櫻	045AA76A594981	9	2	0.5	綜整委員意見如下:此株樹木枯死·建議移除。	移除
28 修剪後	山櫻	045AA76A594981	9	2	0.5

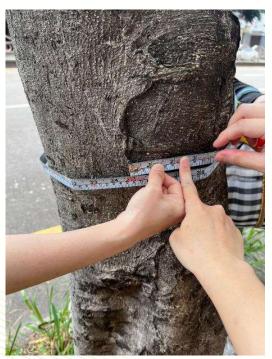
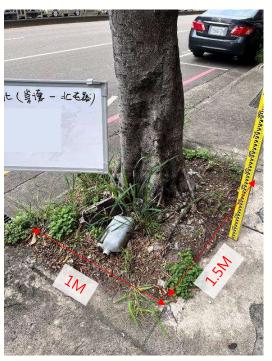
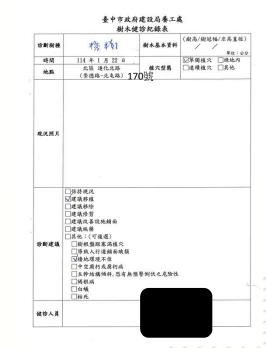
111	編號	樹種	樹籍身分證字號	米徑 (CM)	│ │樹高(M) │	冠幅 (M)	現況	健診 建議	
	30 修剪前	榕樹	0421F36A594981	35	5.1	2	綜整委員意見如下:此株樹木棲地環境不佳·建議移植。	移植	1111
	30 修剪後	榕樹	0421F36A594981	35	3	1

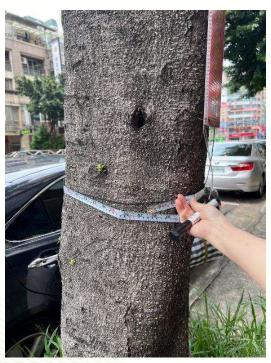
編號	樹種	 樹籍身分證字號 	米徑 (CM)	樹高(M)	冠幅 (M)	現況	健診 建議	
31 修剪前	榕樹	044C996A594981	38	5	3	綜整委員意見如下:此株樹木樹根盤踞塞滿植穴·導致人行道鋪面 破損·棲地環境不佳·建議移植。	移植	
31 修剪後	榕樹	044C996A594981	38	3	2

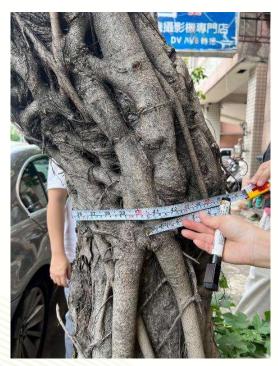
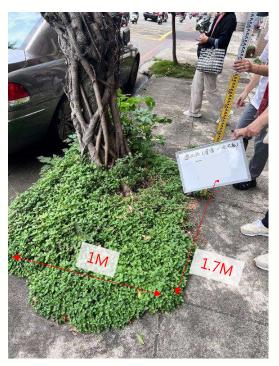
編號	樹種	樹籍身分證字號	米徑 (CM)	樹高(M)	冠幅 (M)	現況	健診 建議
33 修剪前	榕樹	04584D6A594980	41	7	3	綜整委員意見如下:此株樹木樹根盤踞塞滿植穴·棲地環境不佳·主 幹結構傾斜·恐有無預警倒伏之危險性·建議移除。	移除
33 修剪後	榕樹	04584D6A594980	41	3	1

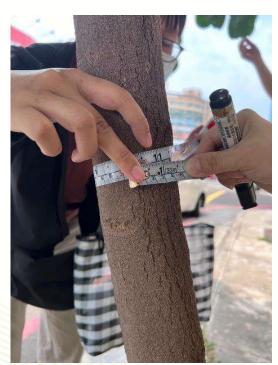
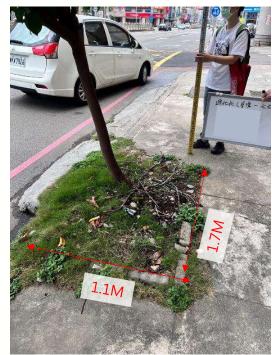
-	編號	樹種	樹籍身分證字號	米徑 (CM)	樹高(M)	冠幅 (M)	現況	健診 建議	
	34 修剪前	茄苳		10	3.1	2	綜整委員意見如下:此棵樹木生長狀況良好,且無重大病蟲害發生, 建議移植。	移植	
	34 修剪後	茄苳		10	3.1	2

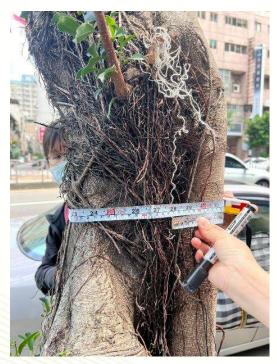
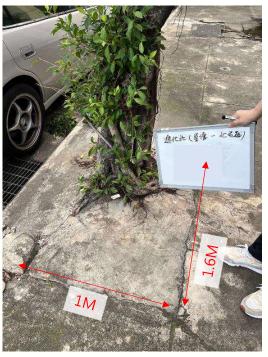
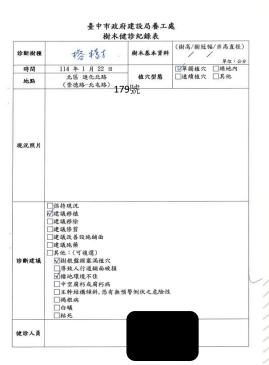
35

編!	號	樹種	樹籍身分證字號	米徑 (CM)	樹高(M)	冠幅 (M)	現況	健診 建議	1111
3. 修剪		榕樹	04EFB56A594980	28	7.1	3	綜整委員意見如下:此株樹木樹根盤踞塞滿植穴,棲地環境不佳,建 議移植。	移植	
3. 修剪	5 9後	榕樹	04EFB56A594980	28	4.5	1.5			6

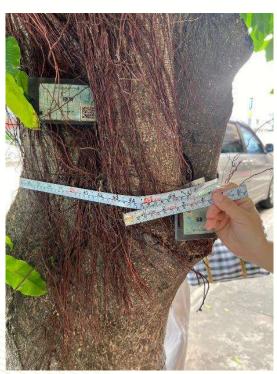
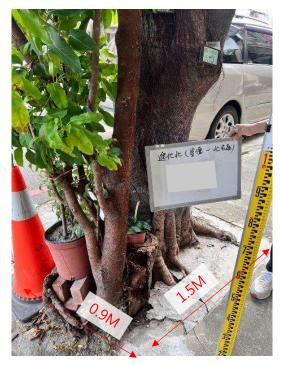
1111	編號	樹種	 樹籍身分證字號 	米徑 (CM)	樹高(M)	冠幅 (M)	現況	健診 建議	1
11111	36 修剪前	榕樹	0409676A594981	44	6	3	綜整委員意見如下:此株樹木樹根盤踞塞滿植穴,導致人行道鋪面 破損,且棲地環境不佳,主幹結構傾斜,恐有無預警倒伏之危險性, 建議移除。	移除	
	36 修剪後	榕樹	0409676A594981	44	3	1

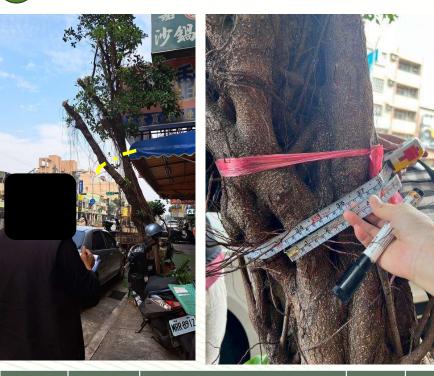
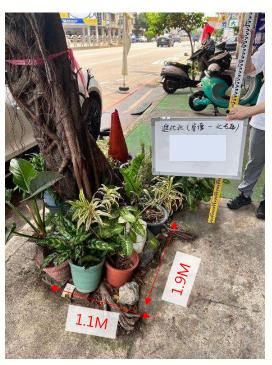
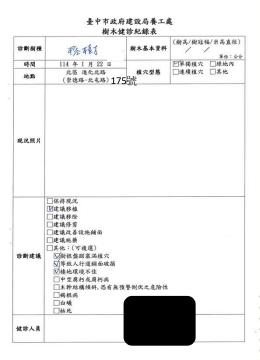
1111	編號	樹種	樹籍身分證字號	米徑 (CM)	樹高(M)	冠幅 (M)	現況	健診 建議	
	37 修剪前	榕樹	045AF66A594980	34	5.1	3	綜整委員意見如下:此株樹木樹根盤踞塞滿植穴,導致人行道鋪面 破損,且棲地環境不佳建議移植。	移植	1111
	37 修剪後	榕樹	045AF66A594980	34	2	1

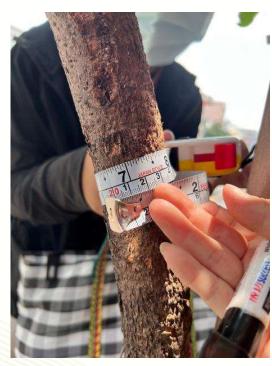
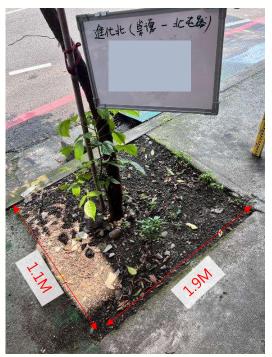
1111	編號	樹種	樹籍身分證字號	米徑 (CM)	樹高(M)	冠幅 (M)	現況	健診 建議
	38 修剪前	茄苳		7	1.9	1.1	綜整委員意見如下:此棵樹木生長狀況良好,且無重大病蟲害之發生,建議移植。	移植
	38 修剪後	茄苳		7	1.9	1.1

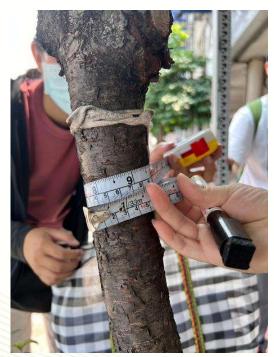
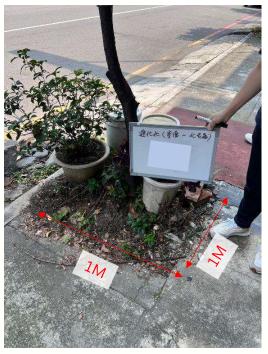
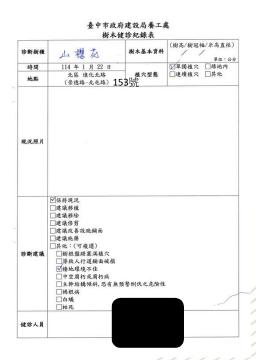
///	////	/
1111	編號	樹種	樹籍身分證字號	米徑 (CM)	樹高(M)	冠幅 (M)	現況	健診 建議	
	41 修剪前	山櫻		8	2.5	2	綜整委員意見如下:此棵樹木生長狀況良好·建議原地保留。	原地 保留	
	41 修剪後	山櫻		8	2.5	2

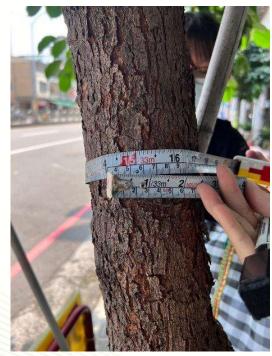
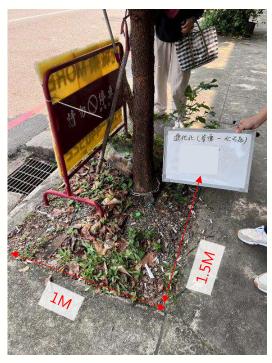
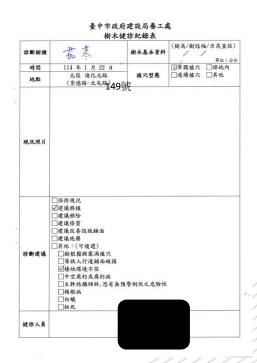
42 移

/////	
1111	編號	樹種	樹籍身分證字號	米徑 (CM)	樹高(M)	冠幅 (M)	現況	健診 建議	1
	42 修剪前	茄苳		15	3.1	2.2	綜整委員意見如下:此棵樹木生長狀況良好,且無病蟲害發生,建議 移植。	移植	
	42 修剪後	茄苳		15	3.1	2.2			7

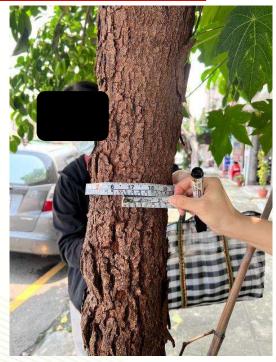
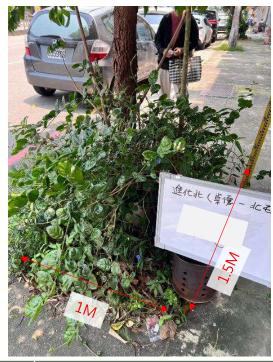
549610300600		////	/
1111	編號	樹種	樹籍身分證字號	米徑 (CM)	樹高(M)	冠幅 (M)	現況	健診 建議	
	43 修剪前	茄苳		17	4	3	綜整委員意見如下:此棵樹木生長狀況良好,且無重大病蟲害發生, 建議移植。	移植	
	43 修剪後	茄苳		17	2.1	2

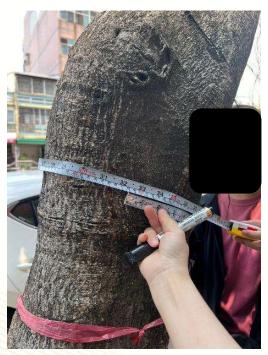
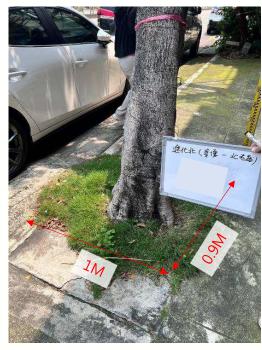
1111	編號	樹種	樹籍身分證字號	米徑 (CM)	樹高(M)	冠幅 (M)	現況	健診 建議	1111
	44 修剪前	榕樹	047DBA6A594981	33	4.5	1.9	綜整委員意見如下:此株樹木樹根盤踞塞滿植穴,棲地環境不佳,建 議移植。	移植	
	44 修剪後	榕樹	047DBA6A594981	33	2.8	1

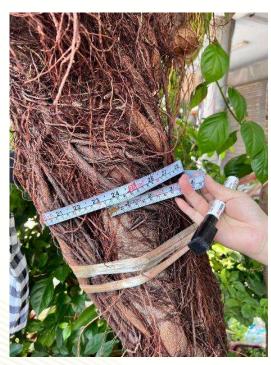
45 ₹

編	號	樹種	樹籍身分證字號	米徑 (CM)	樹高(M)	冠幅 (M)	現況	健診 建議	1111
4 修	45 剪前	榕樹	04BAB06A594980	24	4	2.5	綜整委員意見如下:此株樹木棲地環境不佳·建議移植。	移植	1111
4 修	45 剪後	榕樹	04BAB06A594980	24	1.8	1			1111

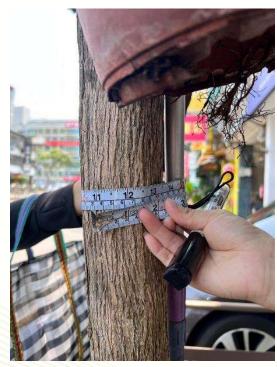
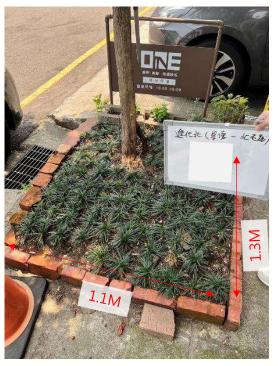
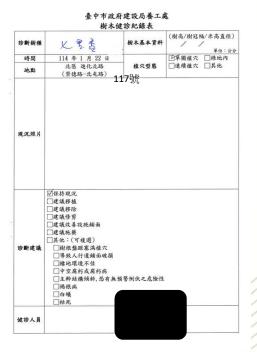
46 原地保留

編號	樹種	樹籍身分證字號	米徑 (CM)	樹高(M)	冠幅 (M)	現況	健診 建議
46 修剪前	七里香	04050B6A594985	11	3	2	綜整委員意見如下:此棵植株生長狀況良好,且無重大病蟲害之發生,建議可現地保留。	移除
46 修剪後	七里香	04050B6A594985	11	3	2

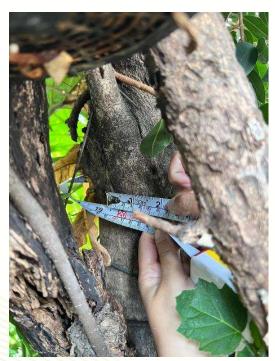
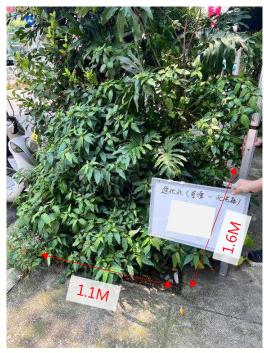
The second of th	4					
111	編號	樹種	樹籍身分證字號	米徑 (CM)	樹高(M)	冠幅 (M)	現況	健診 建議	1111
	47 修剪前	榕樹	040CA06A594980	20	5	2.5	綜整委員意見如下:此株樹木棲地環境不佳,主幹斷裂、結構傾斜, 恐有無預警倒伏之危險性,建議移除。	移除	
	47 修剪後	榕樹	040CA06A594980	20	3	1.5

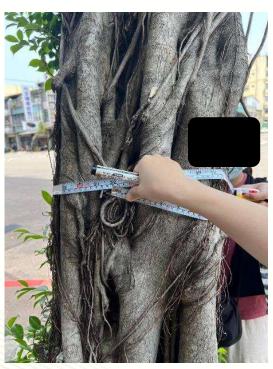
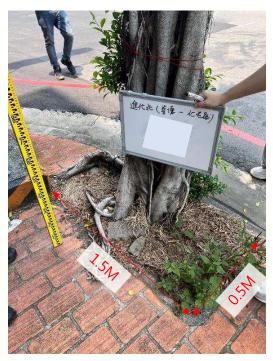
編號	樹種	樹籍身分證字號	米徑 (CM)	樹高(M)	冠幅 (M)	現況	健診 建議
48 修剪前	榕樹		32	4	2	綜整委員意見如下:此株樹木樹根盤踞塞滿植穴·棲地環境不佳, 建議移植。	移植
48 修剪後	榕樹		32	2	0.5

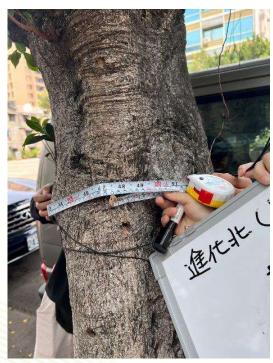
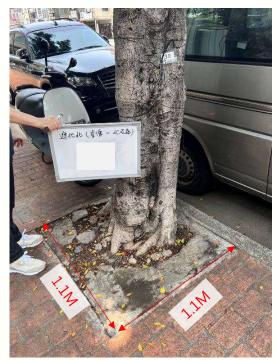
編號	樹種	樹籍身分證字號	米徑 (CM)	樹高(M)	冠幅 (M)	現況	健診 建議
49 修剪前	榕樹	0483D46A594980	48	7	3	綜整委員意見如下:此株樹木樹根盤踞塞滿植穴,棲地環境不佳,建 議移植。	移植
49 修剪後	榕樹	0483D46A594980	48	4	2

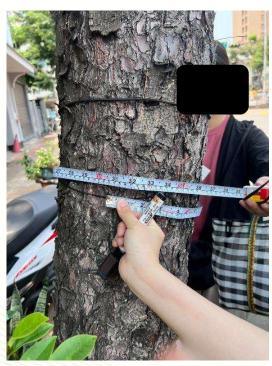
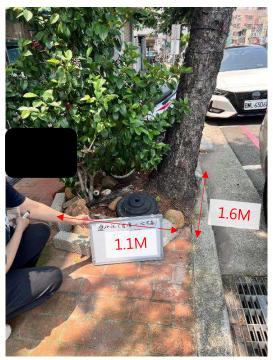
50 原地保留

////	/////
1111	編號	樹種	樹籍身分證字號	米徑 (CM)	樹高(M)	冠幅 (M)	現況	健診 建議
	50 修剪前	臺灣 五葉松	04DAA36A594980	31	6.1	3	綜整委員意見如下:此棵樹木生長狀況良好,且無重大病蟲害發生, 建議可現地保留。	原地 保留
	50 修剪後	臺灣 五葉松	04DAA36A594980	31	5	3

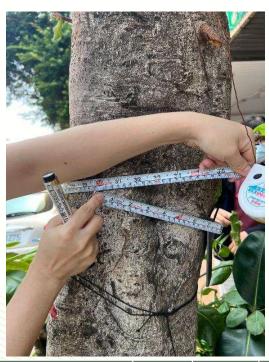
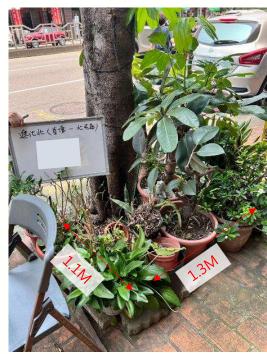
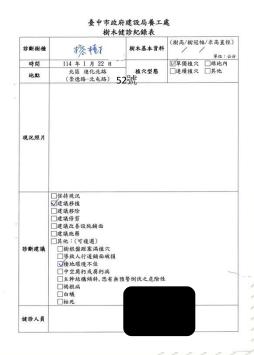
編號	樹種	樹籍身分證字號	米徑 (CM)	樹高(M)	冠幅 (M)	現況	健診 建議	
52 修剪前	榕樹	04C69F6A594980	30	5	1.5	綜整委員意見如下:此株樹木棲地環境不佳·建議移植。	移植	
52 修剪後	榕樹	04C69F6A594980	30	3	0.5

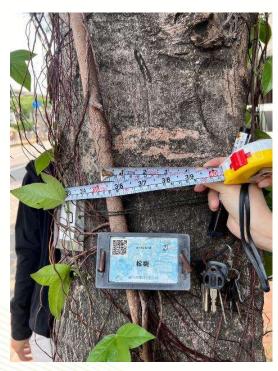
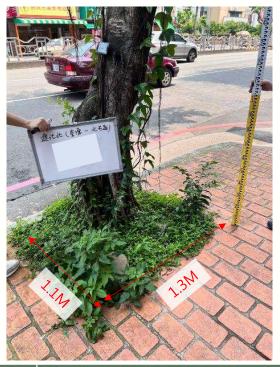
53 移植

1	編號	樹種	樹籍身分證字號	米徑	樹高(M)	冠幅	現況	健診	
				(CM)	,	(M)		建議	
	53 修剪前	榕樹	0463F86A594980	36	6	2.1	綜整委員意見如下:此株樹木樹根盤踞塞滿植穴,棲地環境不佳,建 議移植。	移植	
	53 修剪後	榕樹	0463F86A594980	36	3	1			8

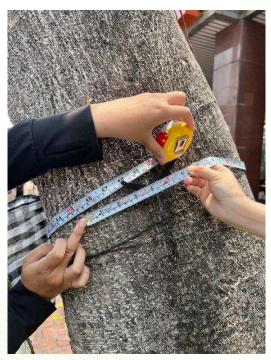
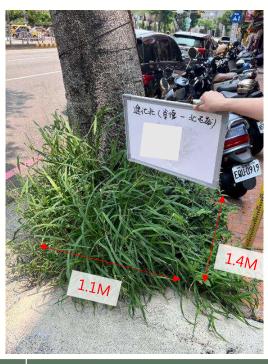
111	編號	樹種	樹籍身分證字號	米徑 (CM)	樹高(M)	冠幅 (M)	現況	健診 建議	
	54 修剪前	榕樹	0459F76A594980	46	7	2.1	綜整委員意見如下:此株樹木樹根盤踞塞滿植穴,棲地環境不佳, 建議移植。	移植	111
	54 修剪後	榕樹	0459F76A594980	46	3.5	1.1

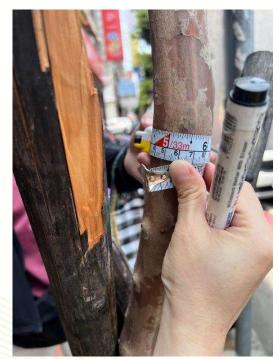
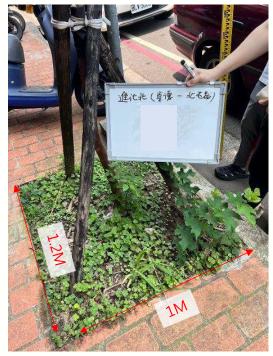
55) 移隊

////		
1111	編號	樹種	樹籍身分證字號	米徑 (CM)	樹高(M)	冠幅 (M)	現況	健診 建議	1
	55 修剪前	九芎		5	4	1	綜整委員意見如下:此株樹木枯死·建議移除。	移除	
	55 修剪後	九芎		5	4	1			8

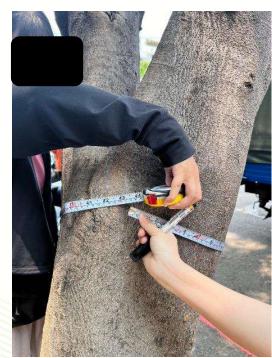
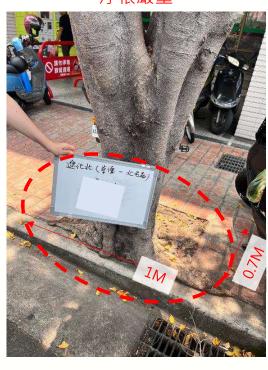
移植 (114.06.18決議)

浮根嚴重

111	編號	樹種	 樹籍身分證字號 	米徑 (CM)	樹高(M)	冠幅 (M)	現況	健診 建議
	57 修剪前	榕樹	0434536A594980	44	8	3.8	綜整委員意見如下:此株樹木樹根盤踞塞滿植穴,導致人行道鋪面 破損,且棲地環境不佳,有褐根病,建議移除。	移除
	57 修剪後	榕樹	0434536A594980	44	4	1

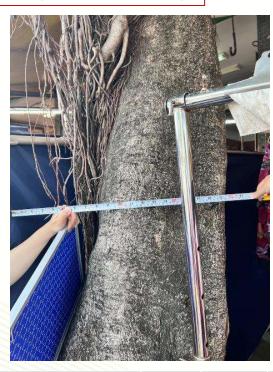
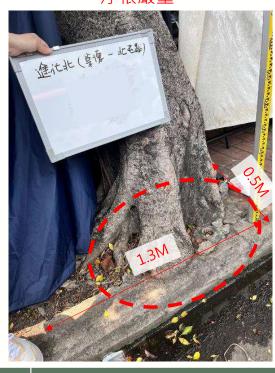
原地保留 (114.06.18決議)

浮根嚴重

/ / / /	1
1111	編號	樹種	樹籍身分證字號	米徑 (CM)	樹高(M)	冠幅 (M)	現況	健診 建議	1111
	59 修剪前	榕樹	046ADA6A594980	35	7	3	綜整委員意見如下:此株樹木樹根盤踞塞滿植穴,導致人行道鋪面破損,且棲地環境不佳,建議移植。	移植	
	59 修剪後	榕樹	046ADA6A594980	35	3.5	1.2

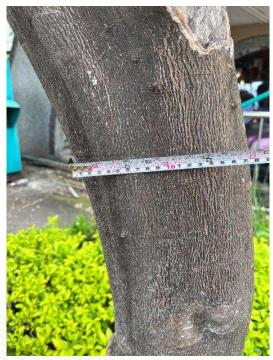
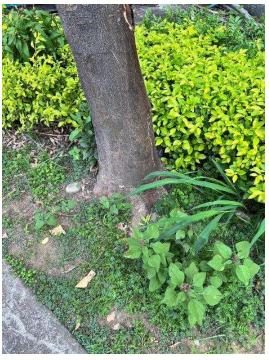
60 ₹

////	
111	編號	樹種	樹籍身分證字號	米徑 (CM)	樹高(M)	冠幅 (M)	現況	健診 建議	1111
	60 修剪前	柳丁	04AFA86A594980	17	4	1	綜整委員意見如下:此棵樹木為果樹·果實掉落會弄髒人行道和路面,建議移除。	移除	
	60 修剪後	柳丁	04AFA86A594980	17	3	1

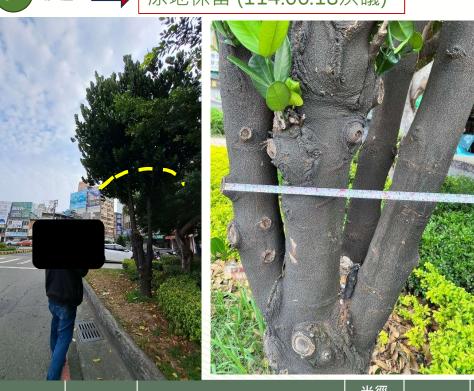
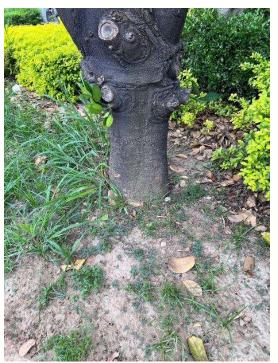
61 移植 原地保留 (114.06.18決議)

編號	樹種	樹籍身分證字號	米徑 (CM)	樹高(M)	冠幅 (M)	現況	健診 建議
61 修剪前	福木	04472E6A594981	50	4.1	1	綜整委員意見如下:此棵樹木生長狀況良好,並無重大病蟲害之發生,建議移植。	移植
61 修剪後	福木	04472E6A594981	50	3	0.9

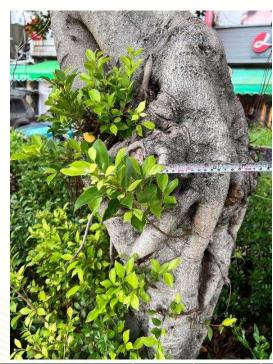
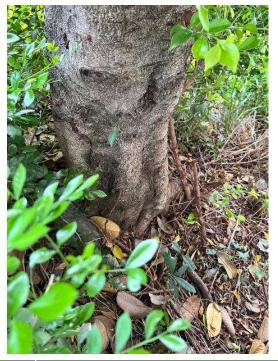
原地保留 (114.06.18決議)

編號	樹種	樹籍身分證字號	米徑 (CM)	樹高(M)	冠幅 (M)	現況	健診 建議
62 修剪前	榕樹		32	2.5	2	綜整委員意見如下:此棵樹木生長狀況良好,並無重大病蟲害之發生, 建議移植。	移植
62 修剪後	榕樹		32	2	2

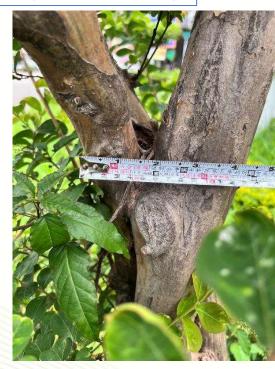
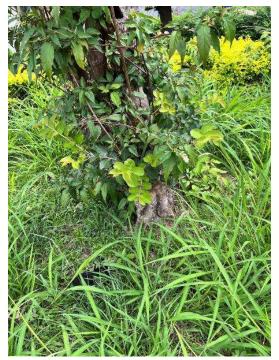
原地保留 (114.06.18決議)

1111	編號	樹種	樹籍身分證字號	米徑 (CM)	樹高(M)	冠幅 (M)	現況	健診 建議	111
	63 修剪前	紫薇		13	2	0.9	綜整委員意見如下:此株樹木已枯死·建議移除。	移除	
	63 修剪後	紫薇		13	2	0.9			9

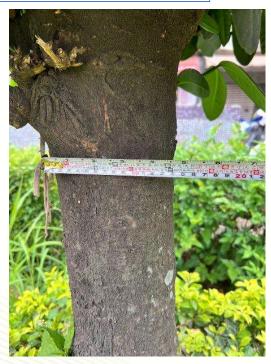
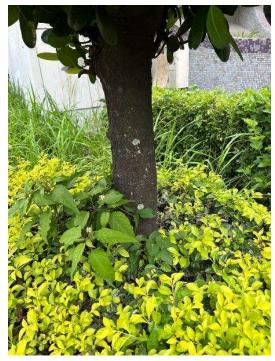
原地保留 (114.06.18決議)

111	編號	樹種	 樹籍身分證字號 	米徑 (CM)	樹高(M)	冠幅 (M)	現況	健診 建議
	64 修剪前	福木		14	1.5	0.6	綜整委員意見如下:此株樹木生長狀況良好,並無重大病蟲害之發生,建議移植。	移植
	64 修剪後	福木		14	1.5	0.6

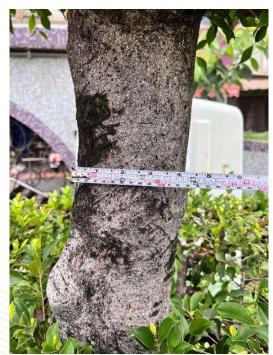
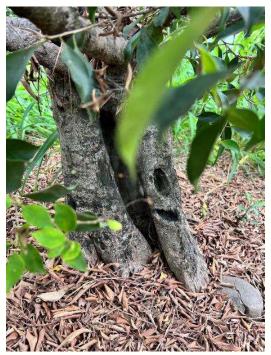
65 移植

Of tracks and			TO MADE AND	////	
1111	編號	樹種	樹籍身分證字號	米徑 (CM)	樹高(M)	冠幅 (M)	現況	健診 建議	1111
111	65 修剪前	榕樹	0428E76A594981	13	1	1	綜整委員意見如下:此棵樹木生長狀況良好,並無重大病蟲害之發生,建議移植。	移植	1111
	65 修剪後	榕樹	0428E76A594981	13	1	1

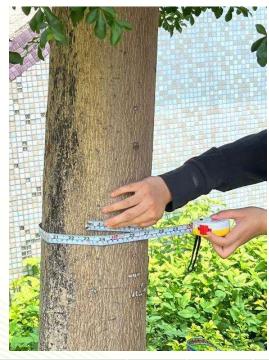
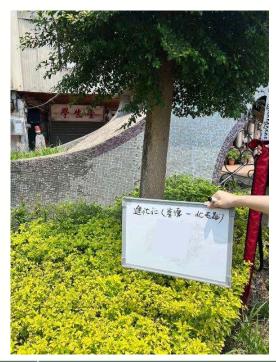
1///	////	
1111	編號	樹種	樹籍身分證字號	米徑 (CM)	樹高(M)	冠幅 (M)	現況	健診 建議	1
1111	66 修剪前	小葉欖 仁		23	3	1.8	綜整委員意見如下:此株樹木斷頭·主幹結構傾斜·恐有無預警倒伏 之危險性·建議移除。	移除	111
	66 修剪後	小葉欖 仁		23	3	1.8			.0

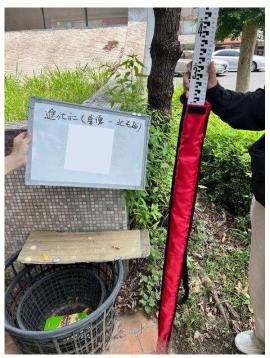
A STORY OF THE STORY				////	1
111	編號	樹種	樹籍身分證字號	米徑 (CM)	樹高(M)	冠幅 (M)	現況	健診 建議	
	67 修剪前	樟樹		16	4	1.1	綜整委員意見如下:此棵樹木生長狀況良好,並無重大病蟲害之發生,建議移植。	移植	
	67 修剪後	樟樹		16	3

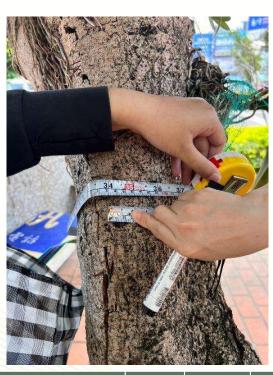
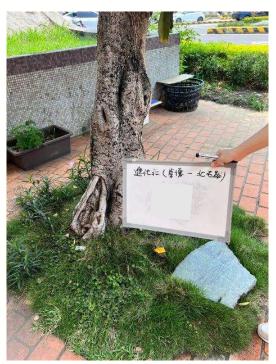
1111	編號	樹種	樹籍身分證字號	米徑 (CM)	樹高(M)	冠幅 (M)	現況	健診 建議
	68 修剪前	榕樹		34	3.1	3	綜整委員意見如下:此株樹木有中空腐朽情形,且主幹結構傾斜, 恐有無預警倒伏之危險性,建議移除。	移除
	68 修剪後	榕樹		34	3.1	3

移除

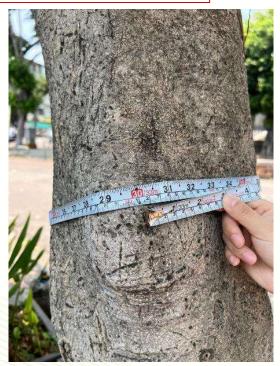
臺中市政府建設局養工處 樹木健診紀錄表 (樹高/樹冠幅/米高直徑) 単位:公分 □單獨植穴 □線地內 □連續植穴 □其他 北區 進化北路 (紫德路-北电路) 北側轉角4 現況照片 □保持現況 □建議移植 □建城移植 □建議移除 □建議修剪 □建議改善設施鋪面 □建議施藥 □其他:(可複選) ☑ 楼地環境不佳 □中空腐朽或腐朽病 □主幹結構傾斜, 恐有無預警倒伏之危險性 □褐根病 □白蟻 健診人員

編號	樹種	樹籍身分證字號	米徑 (CM)	樹高(M)	冠幅 (M)	現況	健診 建議
69 修剪前	榕樹		31	3	2	綜整委員意見如下:此株樹木樹根盤踞塞滿植穴,導致人行道鋪面破損,且棲地環境不佳,建議移除。	移除
69 修剪後	榕樹		31	3	2

原地保留 (114.06.18決議)

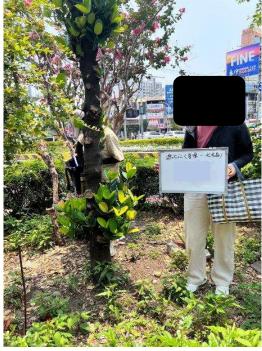
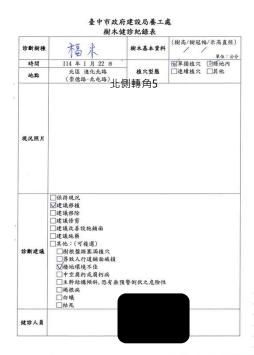
70 移植

編號	樹種	樹籍身分證字號	米徑 (CM)	樹高(M)	冠幅 (M)	現況	健診 建議
70 修剪前	福木		17	3	0.8	綜整委員意見如下:此棵樹木生長狀況良好·並無重大病蟲害之發生,建議移植。	移植
70 修剪後	福木		17	3	0.8

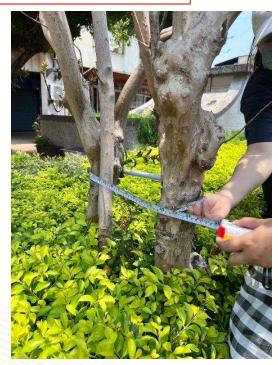
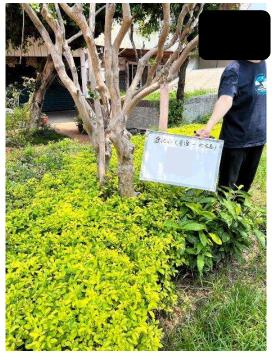
71 #

111	編號	樹種	樹籍身分證字號	米徑 (CM)	樹高(M)	冠幅 (M)	現況	健診 建議
	71 修剪前	紫薇		33	3.1	2	綜整委員意見如下:此棵樹木生長狀況良好,並無重大病蟲害之發生,建議移植。	移植
	71 修剪後	紫薇		33	3.1	2

原地保留 (114.06.18決議)

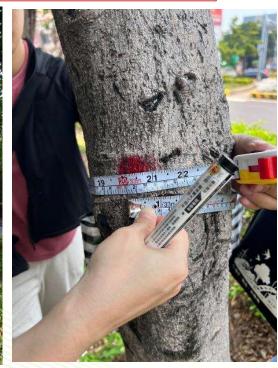
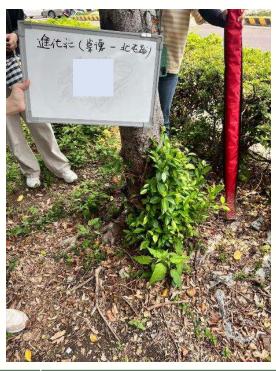
臺中市政府建設局養工處 樹木健診紀錄表 (樹高/樹冠幅/米高直徑) 単位:公分 □単獨植穴 □線地內 □連續植穴 □其他 北區 進化北路 植穴型! (米德路-北屯路上側轉角7 現況照片 □保持現況 ☑建議移植 □建議移除 □建議修剪 □建議改善設施鋪面]建議施藥 □其他:(可複選) □樹根盤踞塞滿植穴 □導致人行道鋪面破損 ☑棲地環境不佳 □中空腐朽或腐朽病 □主幹結構傾斜,恐有無預警倒伏之危險性 □ 若科紹 □ 褐根病 □ 白蟻 □ 枯死 健診人員

☑接地環境不佳

原地保留 (114.06.18決議)
