## 東勢區埤豐橋改建工程 第四次施工中生態檢核成果報告書

主辦機關：臺中市政府建設局

# 東勢區埤豐橋改建工程

## 第四次施工中生態檢核成果報告書

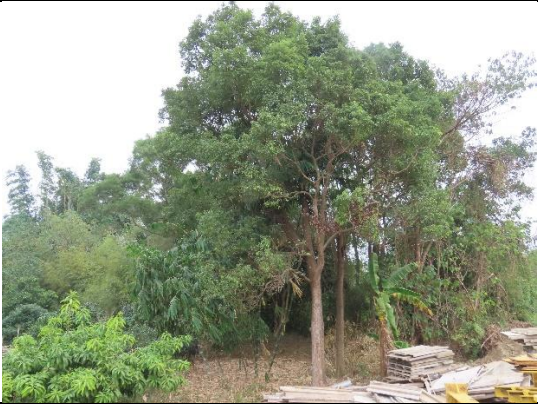
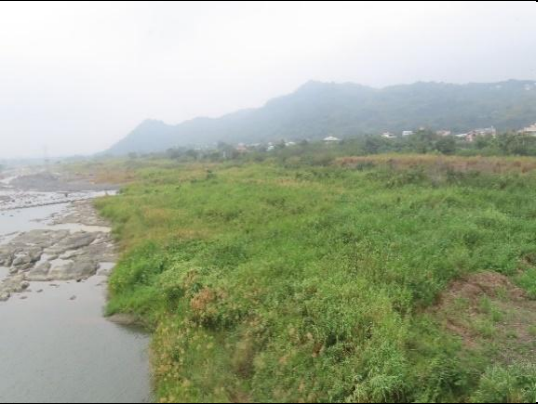
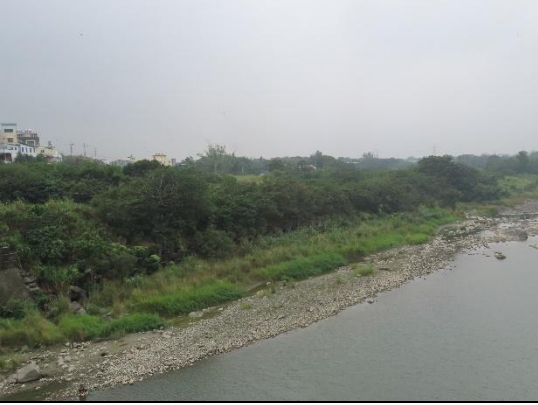
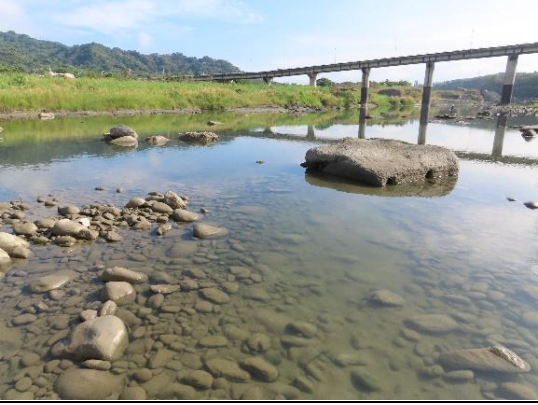
照片 4-1 計畫區生態保全對象

經檢視水、陸域棲地環境，計畫區內未有臺中市政府公告之受保護樹木，但於計畫區北側紀錄有一棵樟樹大樹，其微棲地環境可供野生動物棲息，將之列為本案生態保全對象，另記錄有一棵臺灣肖楠，依據 2017 臺灣維管束植物紅皮書名錄之評估結果，其屬易危 (Vulnerable, VU) 等級，雖屬人為栽植，非野生族群，但為保留珍稀植物種源，故將之列為保全對象，而工區範圍內亦記錄有一次生林植群，其生長狀況良好，森林層次組成複雜，為良好野生動物棲息處所，亦屬工區範圍內棲地環境較佳之區域，故一併列為生態保全對象。另大甲溪兩側濱溪帶植被生長旺盛且良好，可供野生動物躲藏及棲息，並提供溪流有機質且具有調節溪流溫度之用途，故將之保留。而溪流內既有底質種類豐富，營造出多孔隙空間供水域生物棲息及躲藏，故應維持其多孔隙空間，維持棲地功能。工程施作應迴避前揭大樹、林分、濱溪帶及珍稀植物，且限制工程機械及施工人員進入該區域干擾或破壞。本計畫生態保全對象位置及影像記錄詳照片 4-1。

- 保全對象，施工過程須迴避該樹，並設置保護措施，避免損傷樹體。
3. **【迴避】**工區干擾範圍旁記錄有一次生林植群，其生長狀況良好，森林層次組成複雜，為良好野生動物棲息處所，屬工區範圍內棲地環境較佳之區域，應予以迴避，維持棲地型態，以警示帶圈圍該區域，避免工程機具及車輛進入干擾，影響林木生長且干擾野生動物棲息環境。
  4. **【迴避】**大甲溪兩側濱溪帶植被生長旺盛且良好，可供野生動物躲藏及棲息，並提供溪流有機質且具有調節溪流溫度之用途，故建議將之保留，施工過程及闢設便道避免過度移除既有濱溪帶植被，造成縮減野生動物可棲息範圍，並喪失原有濱溪帶生態功能。
  5. **【縮小】**以安全及減少棲地干擾考量下，減少水域棲地既有橋墩落樁數，加大橋梁跨距，縮小工程量體及水域棲地干擾範圍。
  6. **【減輕】**設置施工便橋需加大落樁點之跨距，並採分段設置，縮短水域棲地受干擾之過程並增加其恢復之時間。
  7. **【減輕】**工程機械及車輛進入河床施作利用裸露河灘地作為施工便道，且開設寬度限制於 2.5m 至 3.0m，以單向通行為主，另經過行水區域時，設置涵管維持水流暢通，減輕工程施作對水域棲地造成之干擾，並保持上下游縱向連結性。
  8. **【減輕】**施工範圍內底質類型豐富，且包埋度低，具有多孔隙空間供水域生物棲息，故禁止移除既有底質，維持水域棲地多孔隙狀態。
  9. **【減輕】**施工過程中所產生之廢水需經妥善處理後再排入大甲溪。
  10. **【減輕】**新設光源設施，倘若光源照射範圍過大，易影響夜行性動物生理時鐘、繁殖、方向感及獵食行為，故建議採用固定光源、低色溫及低光度的照射，減少天空輝光產生，並利用燈罩控制配光方向，避免燈光逸散至道路外，減輕對周遭夜間生物或棲息物種之不良影響。

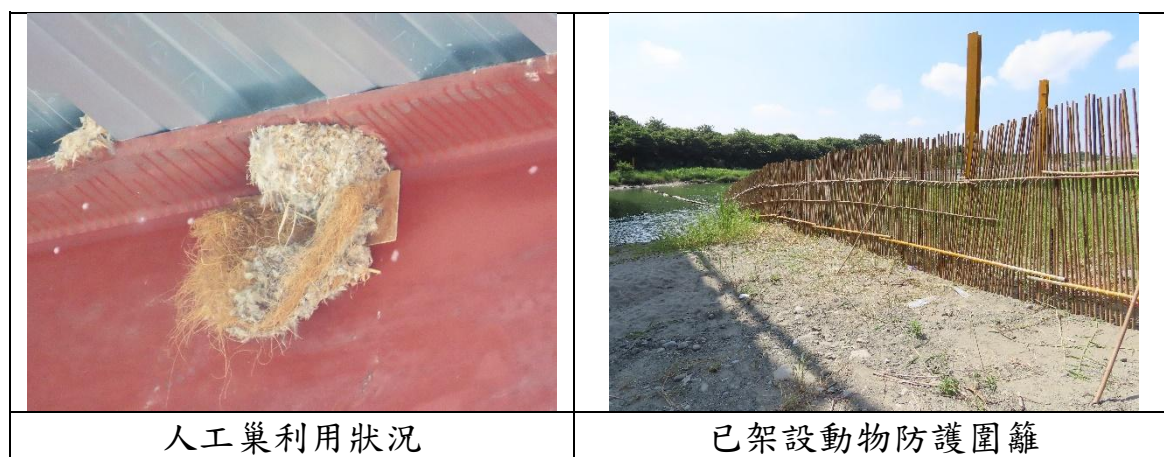
照片 4-4 生態議題現勘情形

本計畫已於 113 年 10 月 21 日執行第 4 次施工中生態檢核作業，確認各項生態保育措施執行狀況，並查核生態保育措施自主檢查表填寫之執行情況是否屬實，其表單填寫狀況詳見「附錄三」。經現場勘查檢視整體生態保育措施皆確實執行，保全對象如既有大樹、林分及濱溪帶之維護狀況良好，且水域環境並無因工程行為而汙濁或水域生物死亡之情況，工程施作並未對周遭棲地環境造成嚴重干擾或不可復原之情形。惟 112 年 11 月 16 日於工區外右岸濱溪帶拍攝到石虎活動，並與施工單位研討動物防護圍籬，而本次現勘已於右岸濱溪帶與工區間增設動物防護圍籬，且對於鄰近石虎活動區域之工區範圍，已嚴禁施工機械及人員靠近或擾動，另觀察鋼便橋下方之小雨燕人工巢，現場等待觀察未發現有鳥類進出，且巢內目視無雛鳥，後續將持續觀察人工巢之利用情況，如有鳥類再次利用之情形，將持續觀察鳥類利用之狀況。現場勘查影像記錄詳照片 4-4 及「附錄一」之附表 3 編號 3。各項生態保育措施詳細執行狀況及影像記錄詳如表 4-3 所示。

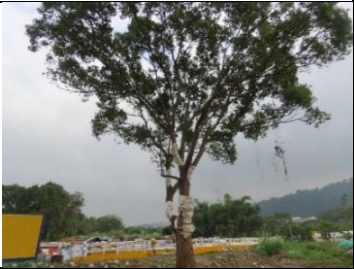
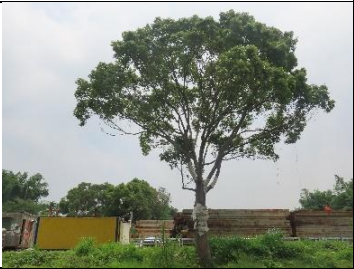
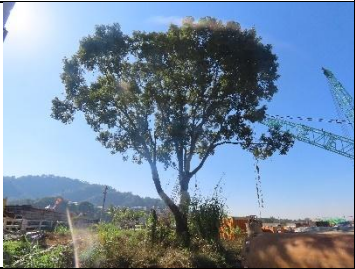
| 保育措施 | 【迴避】本案施工範圍內記錄有一棵樟樹大樹，其微棲地環境可供野生動物棲息，工程施作須予以迴避，並於樹體設置保護措施，且以警示帶圍圍，避免工程機械或車輛誤傷喬木。 | | |
| 執行情況 | 工程施作期間，施工單位確實迴避該樹生長棲地範圍，現場檢視樹體並無工程機械損傷或人為破壞之現象，其生長狀況良好。 | | |

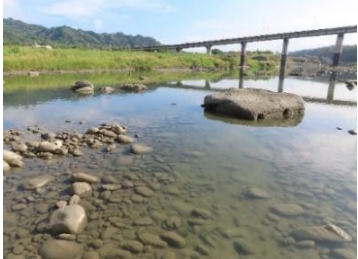
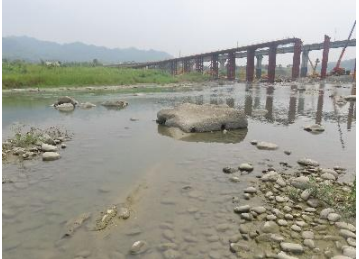
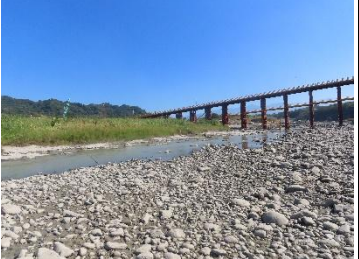
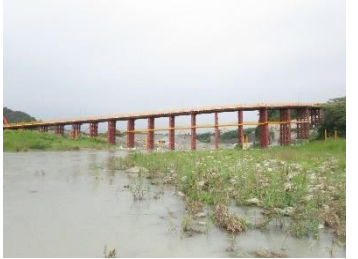
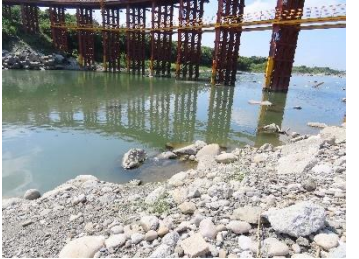
| 保育措施 | 【減輕】施工範圍內底質類型豐富，且包埋度低，具有多孔隙空間供水域生物棲息，故禁止移除既有底質，維持水域棲地多孔隙狀態。 | | |
| 執行情況 | 現地檢視溪床底質狀態，工程施作並未移除既有底質，溪床仍屬多孔隙狀態，水域生物仍可於孔隙處躲藏或覓食。 | | |

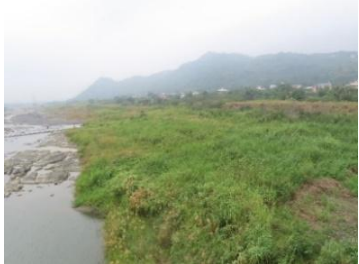
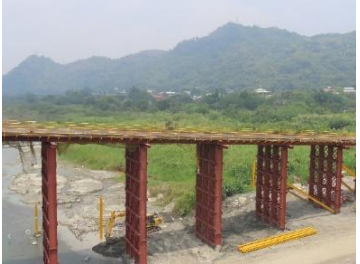
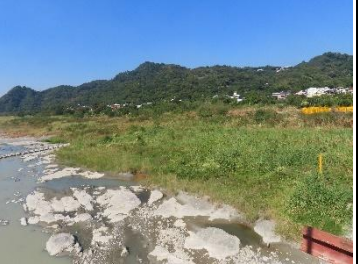
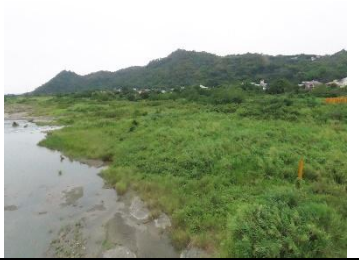
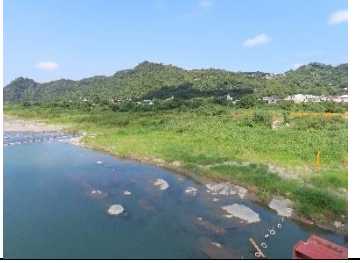
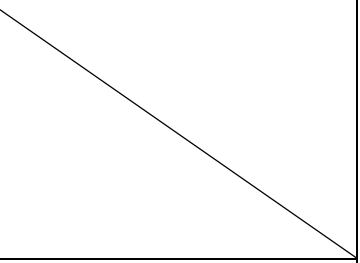
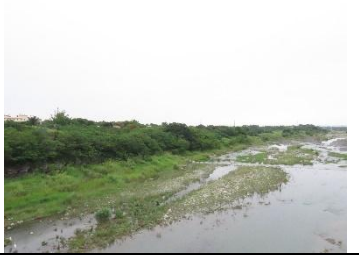
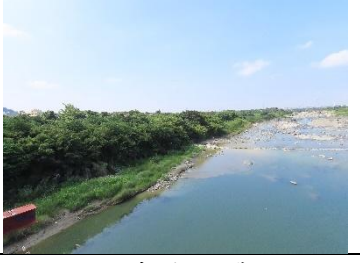
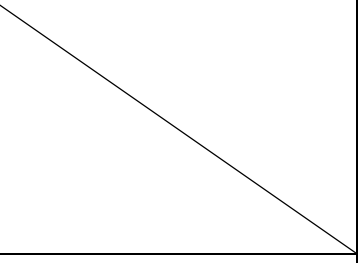
| 保育措施 | 【迴避】大甲溪兩側濱溪帶植被生長旺盛且良好，可供野生動物躲藏及棲息，並提供溪流有機質且具有調節溪流溫度之用途，故將之保留，施工過程及闢設便道避免過度移除既有濱溪帶植被，造成縮減野生動物可棲息範圍，並喪失原有濱溪帶生態功能。 | | |
| 執行情況 | 施工廠商確實遵守施工限制範圍，除必要開設之施工便道及機械作業區外，均維持兩岸濱溪帶之完整性，並未大面積移除既有植被。 | | |

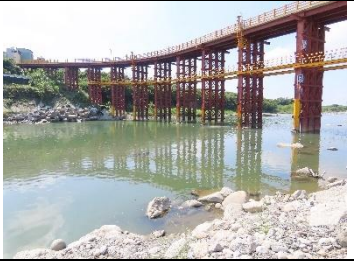
| 執行情況 | 施工便橋已加大落樁點之跨距，且分段施作，減輕水域棲地受干擾之程度。現已完成臨時鋼便橋，水域棲地並未過度擾動或生態異常之情況。 | | |

| 保育措施 | 【減輕】設置施工便橋需加大落樁點之跨距，並採分段設置，縮短水域棲地受干擾之過程並增加其恢復之時間。 | | |

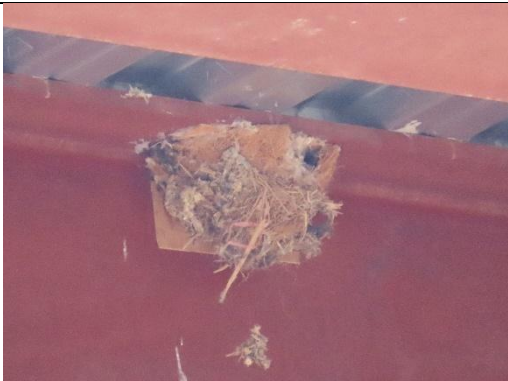
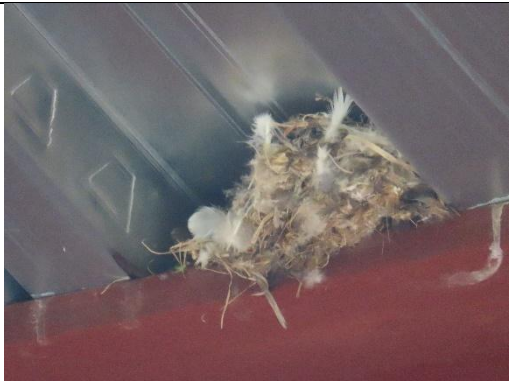
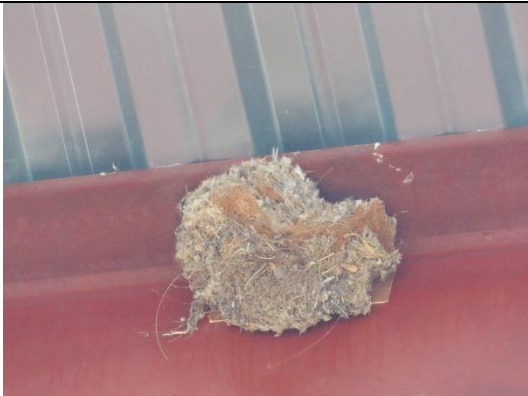
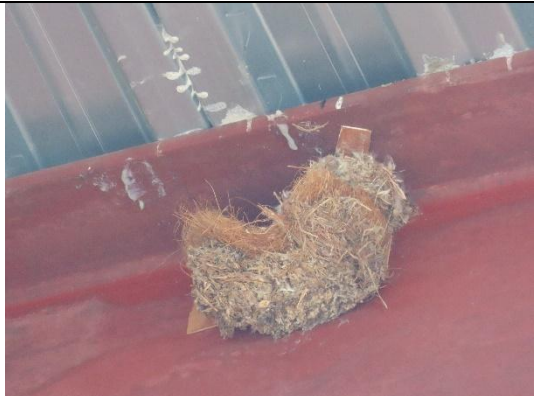
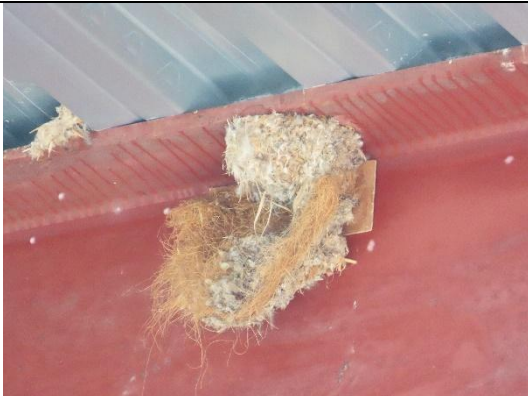
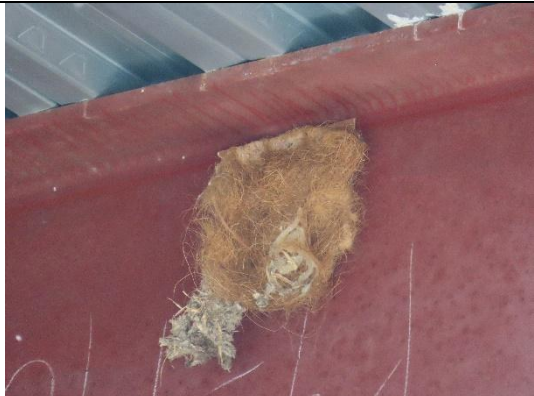
| 執行<br>情況 | 臨時便橋架設完成後(112 年 9 月)，即著手設置人工巢及粗糙化牆面作業，於施工中第 4 次檢核作業檢視燕巢狀況，現場等待觀察未發現有鳥類進出，且巢內目視無雛鳥，後續將持續觀察人工巢之利用情況，如有鳥類再次利用之情形，將持續觀察鳥類利用之狀況。 | | |

| 保育措施 | <b>【減輕】</b> 為使遭驅趕之小雨燕可順利築建新巢，故於施工便橋(鋼便橋)下方採用人工巢及橋下角落區域三面牆面粗糙化等兩種方式，營造小雨燕合適築巢之環境，以瞭解何種方式較有助於小雨燕築巢，且應於育雛期前(113 年 3 月前)完成設置，後續經評估後，可用於新橋上小雨燕棲地補償之有效措施。 | |

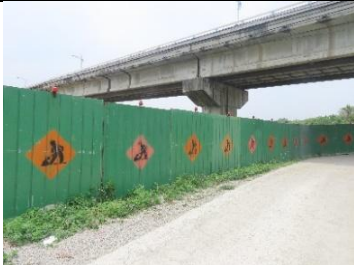
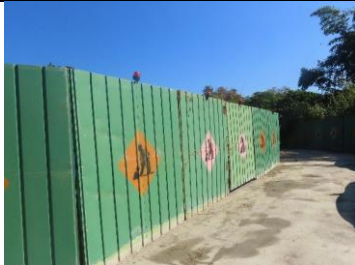
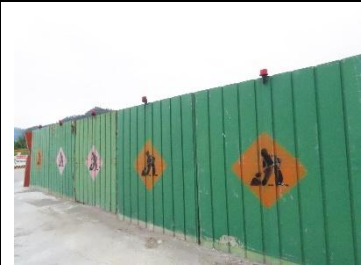
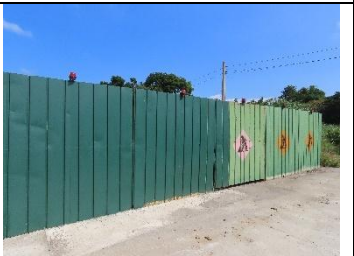
| 執行<br>情況 | 已於工區周周圍設置甲種圍籬，避免野生動物誤闖工區。 | | |

| 保育<br>措施 | 【減輕】工程施作於施工限制範圍內作業，避免施工機械及人員干擾周圍既有棲地環境，並於計畫區周圍設置甲種圍籬，以防野生動物誤闖工區。 | | |

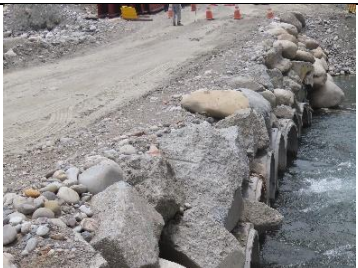
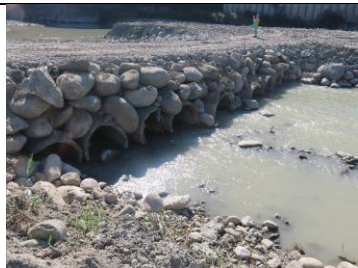
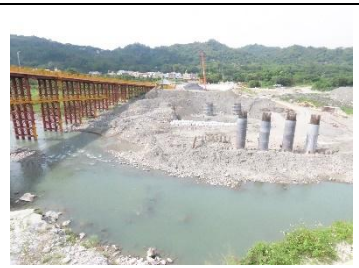
| 執行情況 | 隨工程推進，施工中第 3 次檢核時，現場已採圍堰方式，在圍堰範圍內施作，原設置涵管及施工便道已拆除；施工中第 4 次檢核時，工程 P3 橋墩已完成，水域內已恢復原狀，並且保持底值粒徑分布狀況。 | | |

| 保育措施 | 【減輕】工程機械及車輛進入河床施作利用裸露河灘地作為施工便道，且開設寬度限制於 2.5m 至 3.0m，以單向通行為主，另經過行水區域時，設置涵管維持水流暢通，減輕工程施作對水域棲地造成之干擾，並保持上下游縱向連結性。 | | |

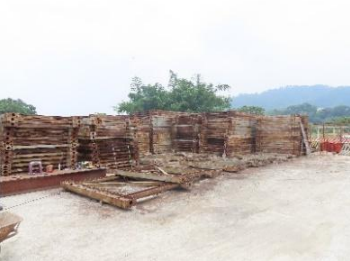
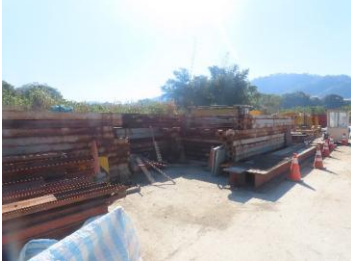
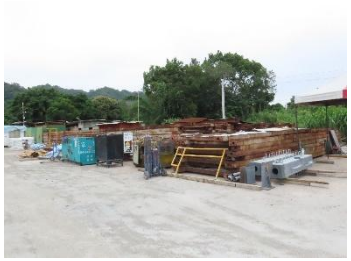
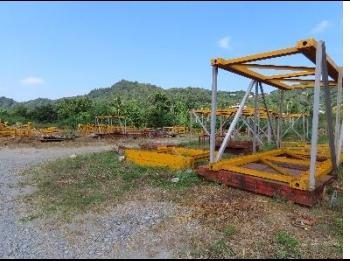
| 執行情況 | 臨時置料區選用工務所旁裸露地區域，並未過度移除既有植被。 | | |

| 保育措施 | <b>【減輕】</b> 臨時置料區選用既有裸露地或以受人為干擾之低敏感區域，避免過度移除既有植被，降低工程對陸域棲地的干擾。 | | |

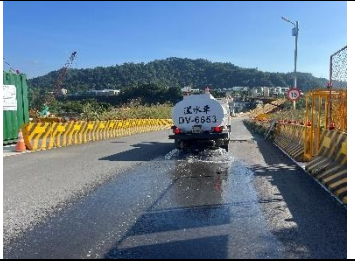
| 執行情況 | 灑水車每日均對工區內施工車輛行徑路線及周圍林木進行灑水作業降低揚塵量，並視工程項目及天候狀況增加灑水頻率。 | | |

| 保育措施 | 【減輕】施工車輛運行易產生揚塵，定時對施工道路及車輛進行灑水降低揚塵量，避免林木葉表面遭揚塵覆蓋，並視現地狀況增加灑水頻率。 | | |

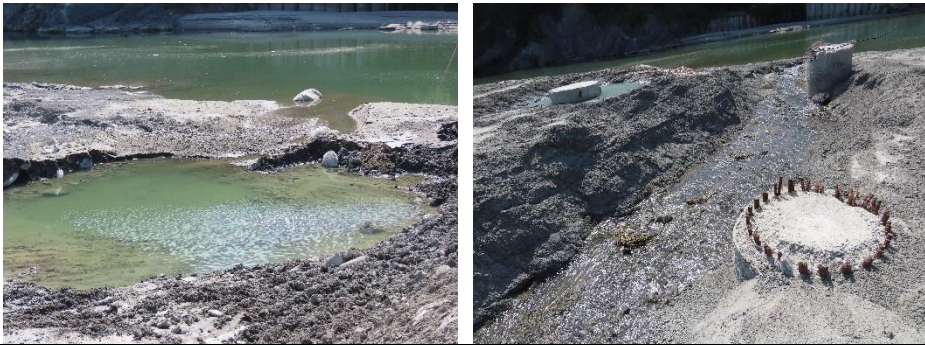
| 執行情況 | 施工過程中產生之工程廢水確實有經收集及沉澱處理後，才進行排放。<br> | | |

| 保育措施 | <b>【減輕】</b> 施工過程中所產生之廢水需經妥善處理後再排入大甲溪。 | | |

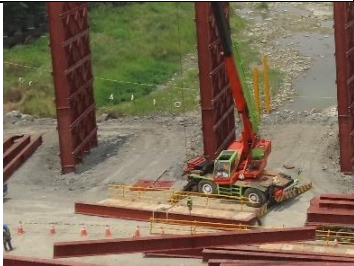
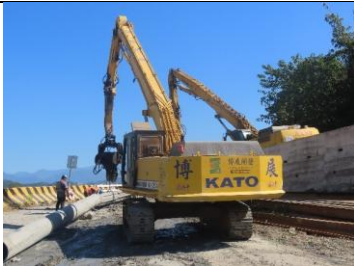
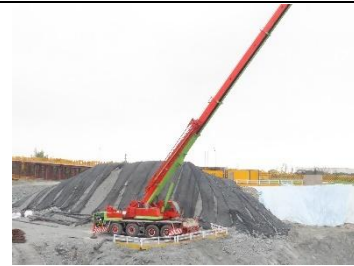
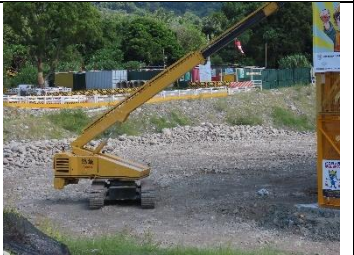
| 執行情況 | 已定期保養施工車輛及機械，且避免過多高噪音機具同時施工，減輕施工噪音對鄰近野生動物之干擾。 | | |

| 保育措施 | <b>【減輕】</b> 施工期間避免使用老舊之機具施工及運輸工程車，適時進行車輛之汰舊換新並經常保養維修，以免產生高分貝噪音，並避免高噪音機具同時施工，以減少施工噪音對鄰近物種之干擾。 | | |

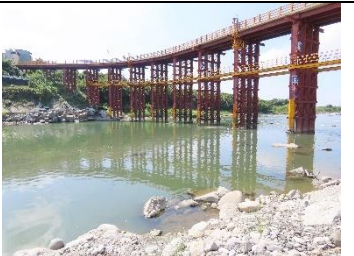
| 執行情況 | 便橋基樁打設作業及舊橋打除所產生之工程廢棄物均已運離工區，現場並未記錄有工程廢棄物或混凝土於水域棲地內。 | | |

| 保育措施 | 【減輕】施工過程中於水域環境打除既有橋梁基樁及新設基樁時，為避免汙染水域棲地，故工程廢棄物及混凝土需立即運離水域環境。 | | |

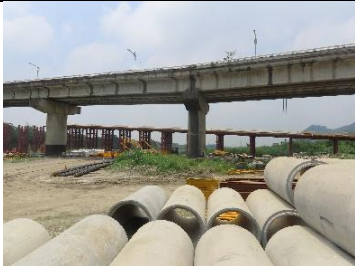
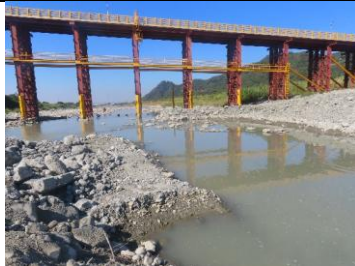
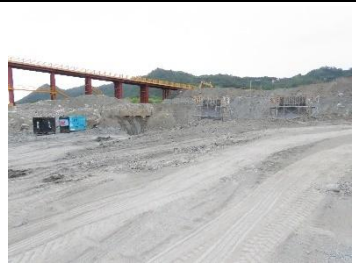
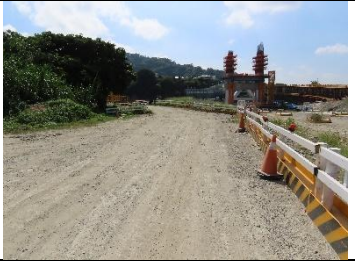
| | 工區內無工程或人為廢棄物 | | |
| 執行情況 | 經檢視工區內並未有工程廢棄物或人為垃圾遺落於工區內，且人為垃圾採集中處理，環境維護良好。 | | |

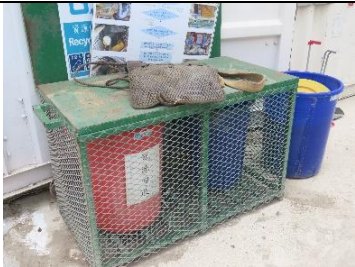
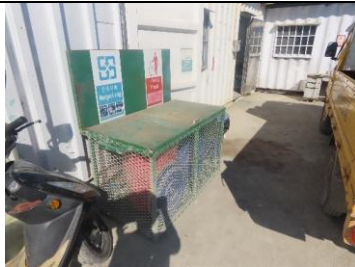
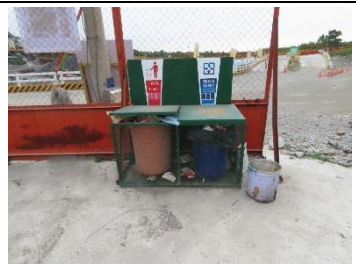
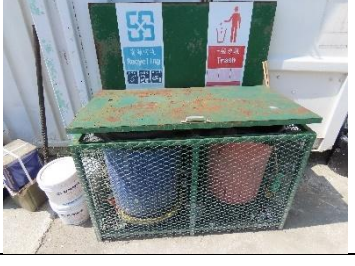
| | 垃圾集中且加蓋處理 | | |

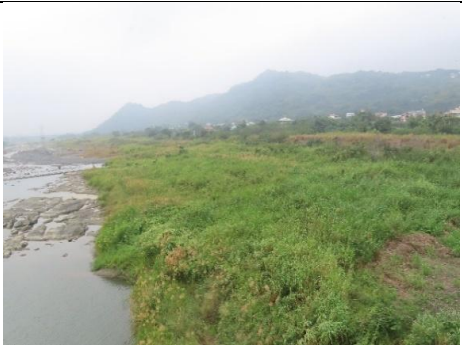
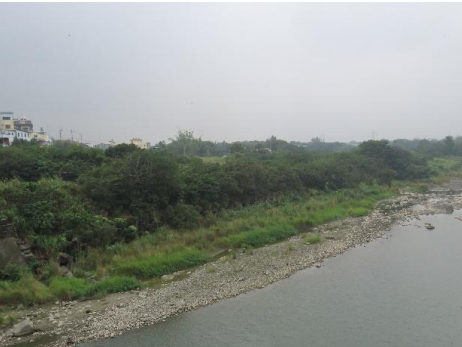
| | | | <p>右岸濱溪帶<br/>座標(TWD97)：(225535，2685945)</p> <p>左岸濱溪帶<br/>座標(TWD97)：(225525，2686048)</p> | |

| 4 | 保留濱溪帶植被 | <input checked="" type="checkbox"/> 迴避 <input type="checkbox"/> 縮小<br><input type="checkbox"/> 減輕 <input type="checkbox"/> 補償 | <p>大甲溪兩側濱溪帶植被生長旺盛且良好，可供野生動物躲藏及棲息，並提供溪流有機質且具有調節溪流溫度之用途，故建議將之保留，施工過程及闢設便道避免過度移除既有濱溪帶植被，造成縮減野生動物可棲息範圍，並喪失原有濱溪帶生態功能。</p> | <p>施工廠商每月填寫「生態保育措施自主檢查表」，並提送監造單位及生態廠商查核留存。</p> |

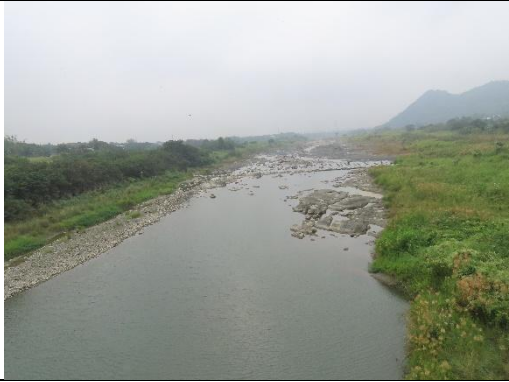
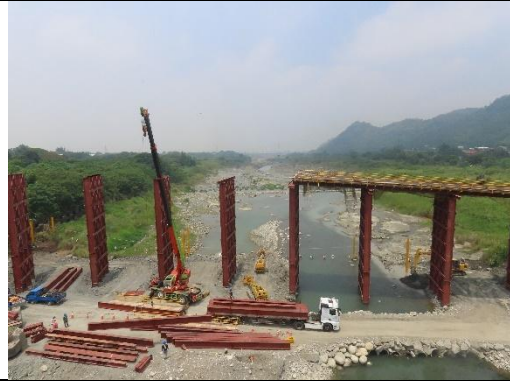
| <p>埤豐橋下游溪況</p> | | |

| <p>說明：下游處已分段進行便橋之搭設，除必要施工所需腹地外，已盡量縮減水域棲地之干擾，且維持常流水狀態。</p> | | |

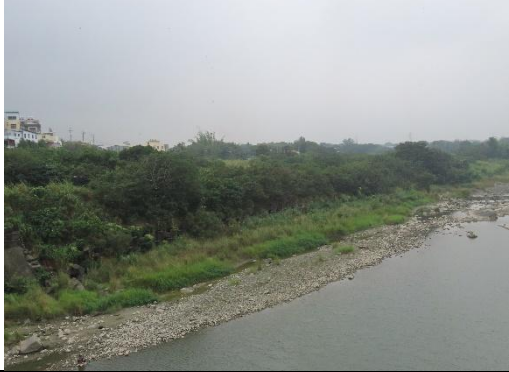
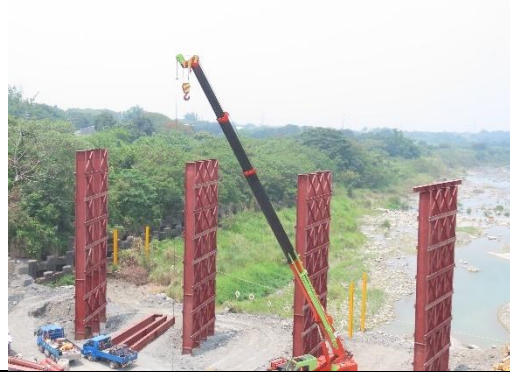
| <p>埤豐橋下游左岸</p> | | |

| <p>說明：下游左岸既有植被除施作便橋所需範圍外，既有植被維持狀況良好，並未過度移除既有濱溪帶植被。</p> | | |

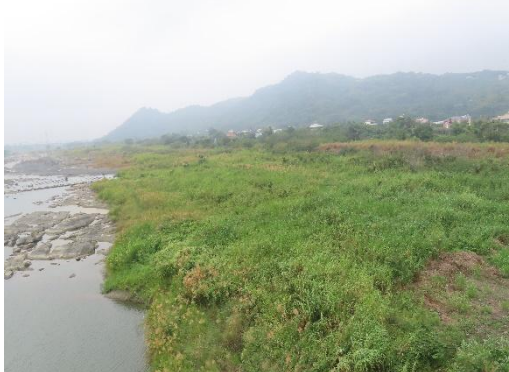
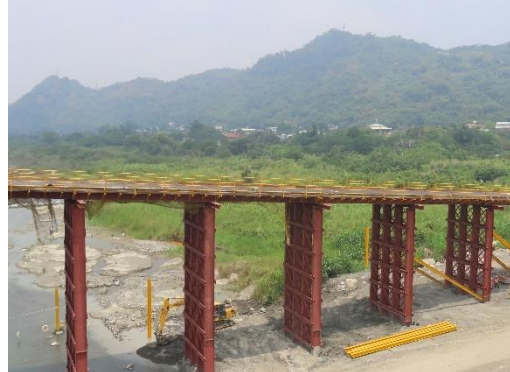
| <p>埤豐橋下游右岸</p> | | |

| <p>說明：下游右岸既有植被除施作便橋所需範圍外，並未過度移除既有濱溪帶植被，確實遵守施工限制範圍，既有植被維持狀況良好。</p> | | |

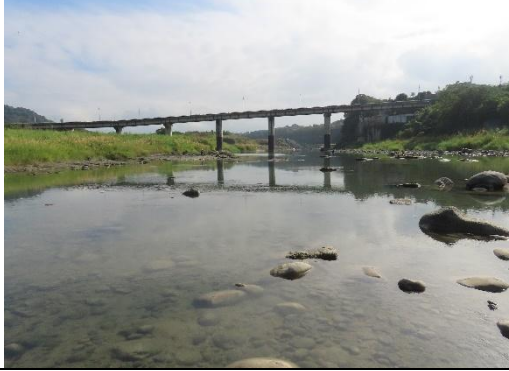
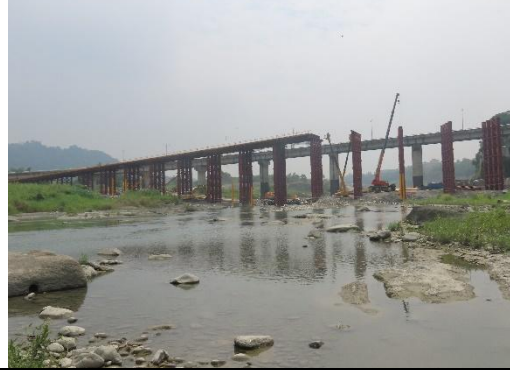
| <p>水流型態</p> | | |

| <p>說明：水流型態維持常流水且水質清澈，並無工程廢水汙染情況。</p> | | |

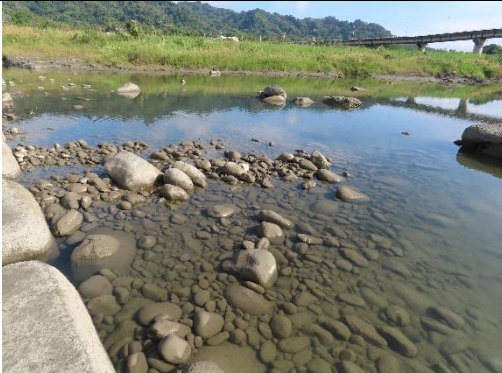
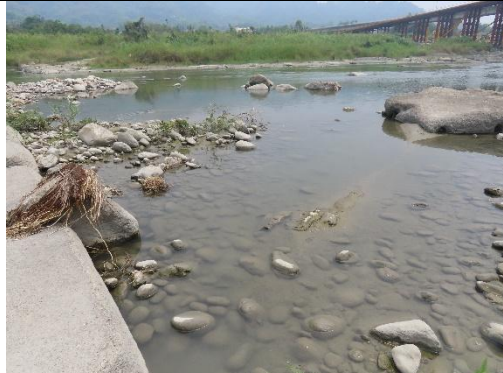
| 底質類型 | | |

| 說明：既有底質類型並未因工程施作而有減少之情況，且工程施作確實遵守限制範圍，並未擾動工區外水域棲地。 | | |

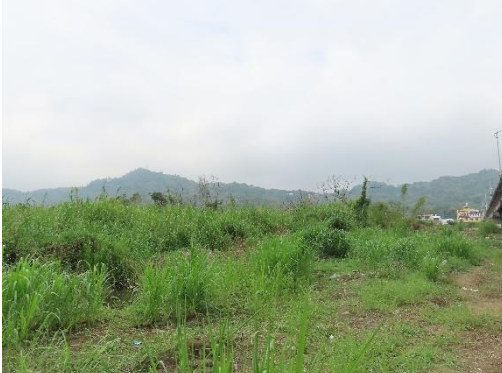
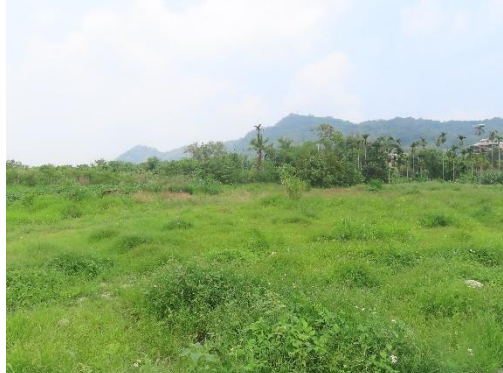
| 草生地 | | |

| 說明：工程機械及人員並未進入該區，施工作業僅於施工限制區內，並未干擾該區既有植被，其生長狀況良好。 | | |

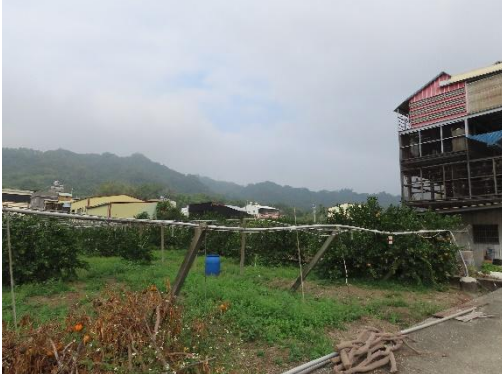
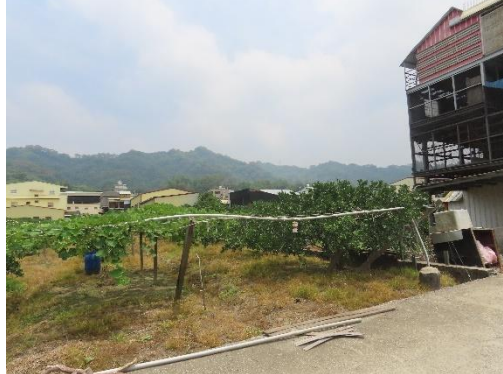
| 農耕地 | | |

| 說明：鄰近工區旁農耕地仍正常耕作，工程施作並未干擾該區域。 | | |

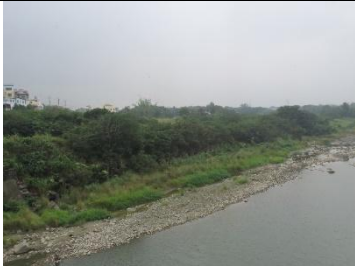
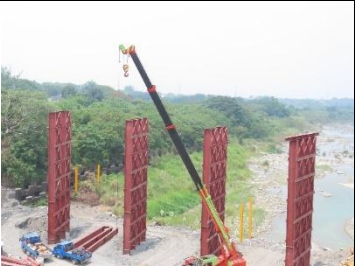
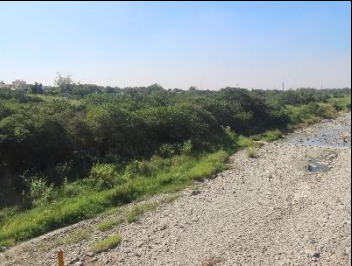
| 埤豐橋下游左岸 | | | |

| | 說明：下游左岸既有植被除施作便橋所需範圍外，既有植被維持狀況良好，並未過度移除既有濱溪帶植被。 | | |

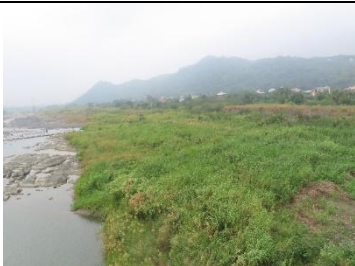
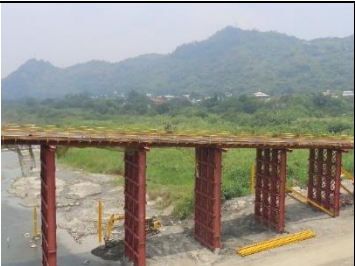
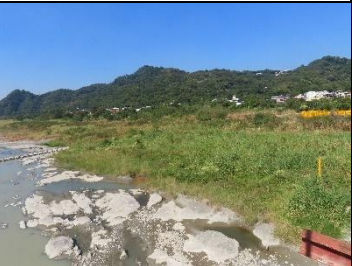
| 埤豐橋下游右岸 | | | |

| | 說明：下游右岸既有植被除施作便橋所需範圍外，並未過度移除既有濱溪帶植被，確實遵守施工限制範圍，既有植被維持狀況良好。 | | |

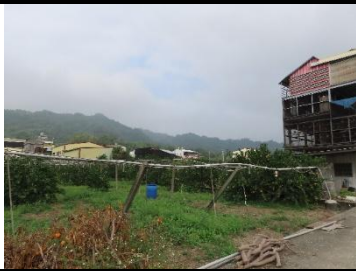
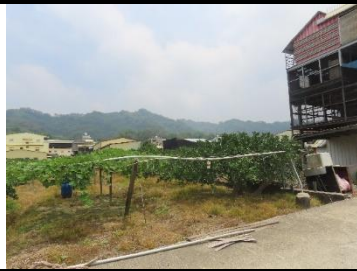
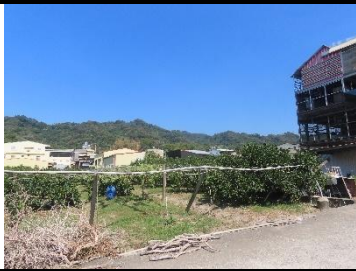
| 農耕地 | | | |

| 說明：鄰近工區旁農耕地仍正常耕作，工程施作並未干擾該區域。 | | | |

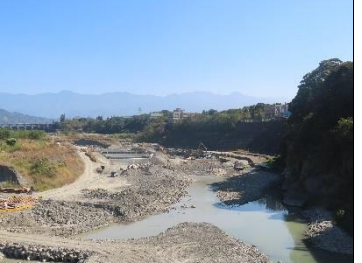
| 拍攝對象 | 【施工前】<br>【111 年 11 月 25 日】 | 【施工中第 1 次檢核】<br>【112 年 5 月 16 日】 | 【施工中第 2 次檢核】<br>【112 年 11 月 22 日】 |
|---|---|---|---|
| 埤豐橋上游溪況 | | | |

| 拍攝對象 | 【施工前】<br>【111 年 11 月 25 日】 | 【施工中第 1 次檢核】<br>【112 年 5 月 16 日】 | 【施工中第 2 次檢核】<br>【112 年 11 月 22 日】 |
|---|---|---|---|
| | <p><b>說明：</b>上游區域非涉及本案工程範圍，有另案工程在進行施作，本次檢核三處橋墩都已開始施作，其中 P3 橋墩臨水域，以圍堰方式區隔溪水與工區，故水流狀態仍維持常流水，可見有深流及岸邊緩流等。</p> | | |

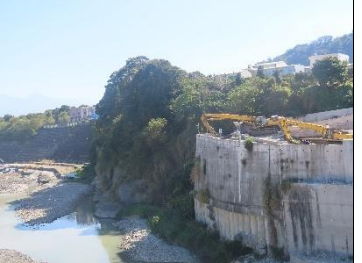
| 拍攝對象 | 【施工前】<br>【111 年 11 月 25 日】 | 【施工中第 1 次檢核】<br>【112 年 5 月 16 日】 | 【施工中第 2 次檢核】<br>【112 年 11 月 22 日】 |
|---|---|---|---|
| 埤豐橋上游左岸 | 【施工前】<br>【111 年 11 月 25 日】 | 【施工中第 1 次檢核】<br>【112 年 5 月 16 日】 | 【施工中第 2 次檢核】<br>【112 年 11 月 22 日】 |

| 拍攝對象 | 【施工前】<br>【111 年 11 月 25 日】 | 【施工中第 1 次檢核】<br>【112 年 5 月 16 日】 | 【施工中第 2 次檢核】<br>【112 年 11 月 22 日】 |
|---|---|---|---|
| | <p><b>說明：</b>上游左岸既有植被並未受本案工程影響，相較於施工前並無差異。</p> | | |

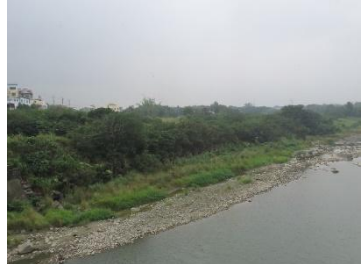
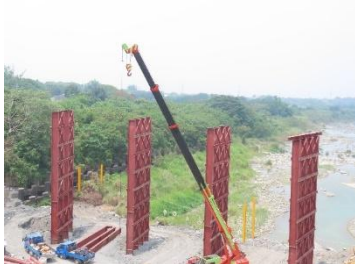
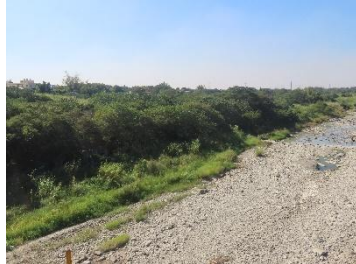
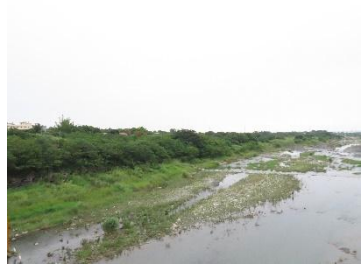
| 埤豐橋下游左岸 | 【施工前】<br>【111 年 11 月 25 日】 | 【施工中第 1 次檢核】<br>【112 年 5 月 16 日】 | 【施工中第 2 次檢核】<br>【112 年 11 月 22 日】 |

| | 說明：下游左岸既有植被除施作便橋所需範圍外，既有植被維持狀況良好，並未過度移除既有濱溪帶植被。 | | |

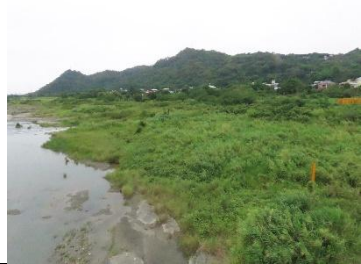
| | 說明：下游右岸既有植被除施作便橋所需範圍外，並未過度移除既有濱溪帶植被，確實遵守施工限制範圍，既有植被維持狀況良好。 | | |

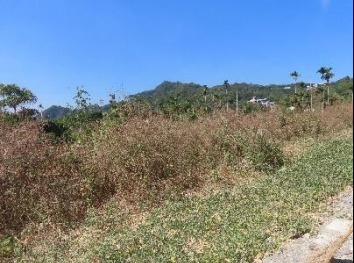
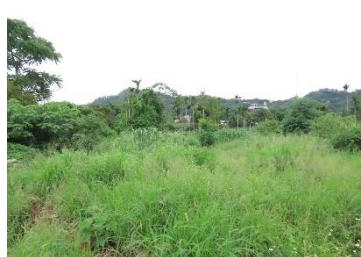
| 草生地 | 【施工前】<br>【111 年 11 月 25 日】 | 【施工中第 1 次檢核】<br>【112 年 5 月 16 日】 | 【施工中第 2 次檢核】<br>【112 年 11 月 22 日】 |

| | 說明：工程機械及人員並未進入該區，施工作業僅於施工限制區內，並未干擾該區既有植被，其生長狀況良好。 | | |

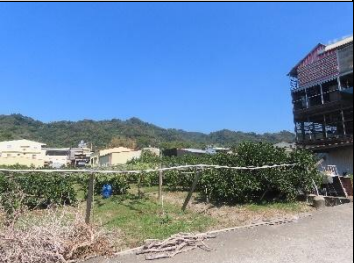
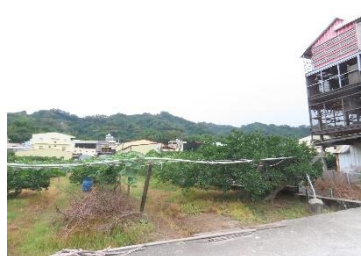
| 農耕地 | 【施工前】<br>【111 年 11 月 25 日】 | 【施工中第 1 次檢核】<br>【112 年 5 月 16 日】 | 【施工中第 2 次檢核】<br>【112 年 11 月 22 日】 |

| | 說明：鄰近工區旁農耕地仍正常耕作，工程施作並未干擾該區域。 | | |

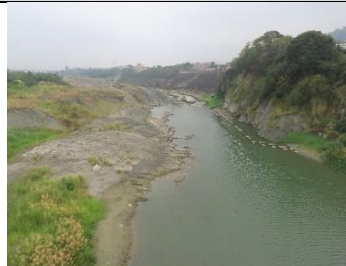
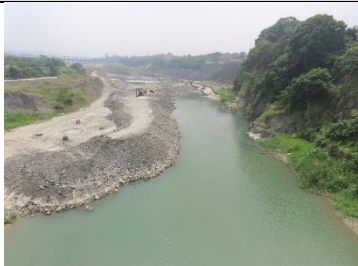
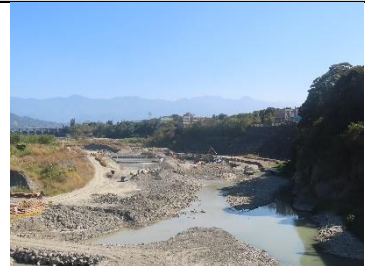
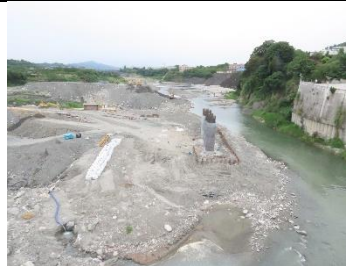
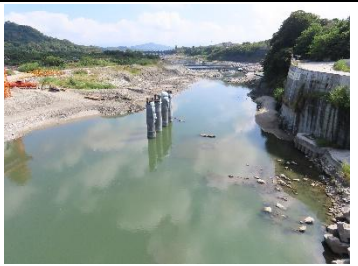
| 拍攝對象 | 【施工前】<br>【111 年 11 月 25 日】 | 【施工中第 1 次檢核】<br>【112 年 5 月 16 日】 | 【施工中第 2 次檢核】<br>【112 年 11 月 22 日】 |
|---|---|---|---|
| 埤豐橋上游溪況 | | | |

| 拍攝對象 | 【施工前】<br>【111 年 11 月 25 日】 | 【施工中第 1 次檢核】<br>【112 年 5 月 16 日】 | 【施工中第 2 次檢核】<br>【112 年 11 月 22 日】 |
|---|---|---|---|
| 說明：本案工程 P3 橋墩已完成，水域內已恢復原狀，並且保持底值粒徑分布狀況，施工期間均維持水流為常流水狀態，維持水域棲地上下游縱向連結性暢通。 | | | |

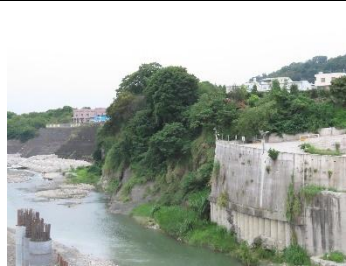
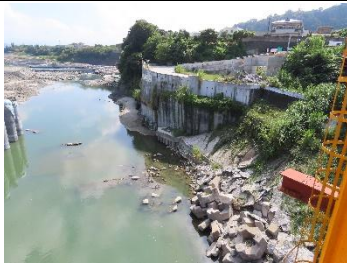
| | 說明：上游左岸既有植被並未受本案工程影響，相較於施工前並無差異。 | | |

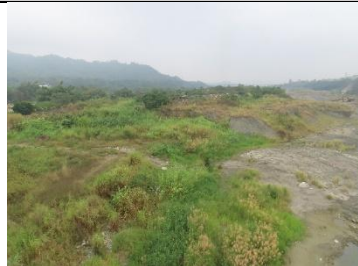
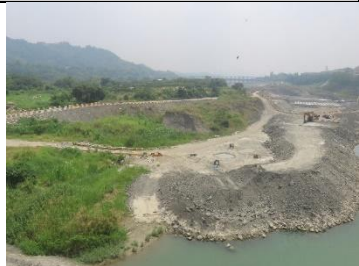
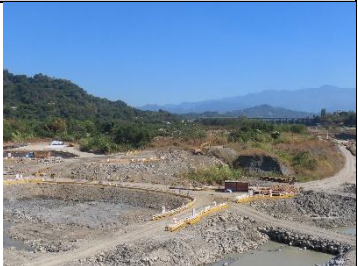
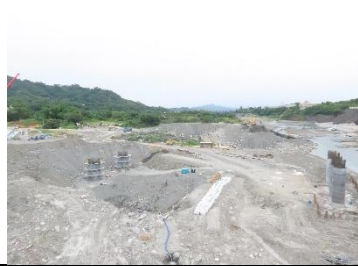
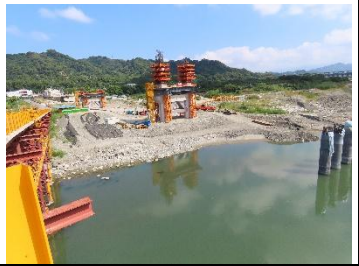
| 埤豐橋上游右岸 | 【施工前】<br>【111 年 11 月 25 日】 | 【施工中第 1 次檢核】<br>【112 年 5 月 16 日】 | 【施工中第 2 次檢核】<br>【112 年 11 月 22 日】 |

| | 說明：上游右岸並非本案工程範圍，其施工便道為另案工程開設。本次檢核 P3 橋墩已完成，水域內已恢復原狀，並且保持底值粒徑分布狀況。 | | |

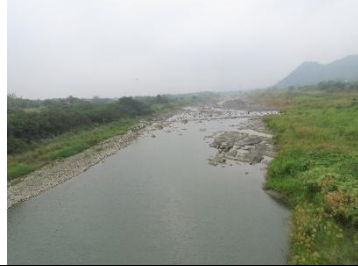
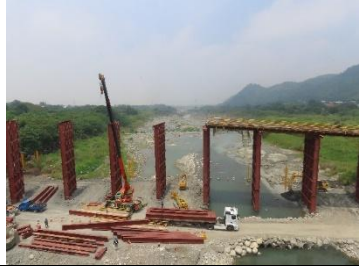
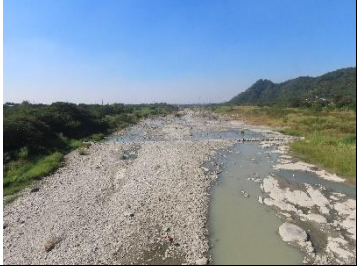
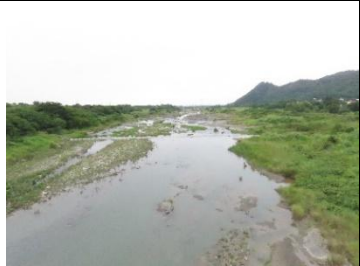
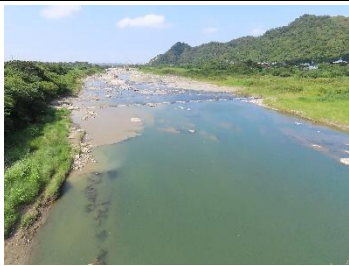
| 埤豐橋下游溪況 | 【施工前】<br>【111 年 11 月 25 日】 | 【施工中第 1 次檢核】<br>【112 年 5 月 16 日】 | 【施工中第 2 次檢核】<br>【112 年 11 月 22 日】 |

| 說明：下游處已完成便橋之搭設，其便橋完成後已暫時停止水域棲地之干擾，水流狀態維持常流水。 | | | |

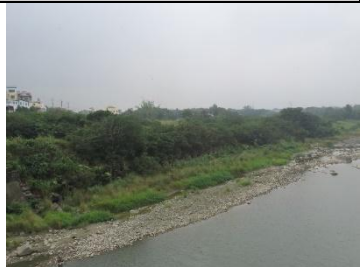
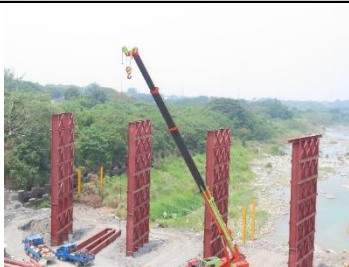
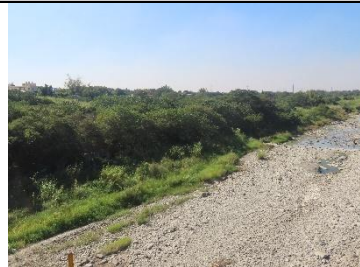
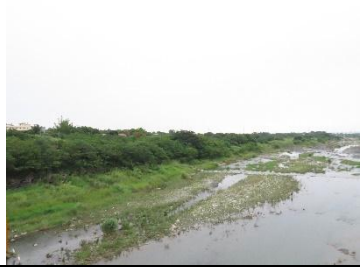
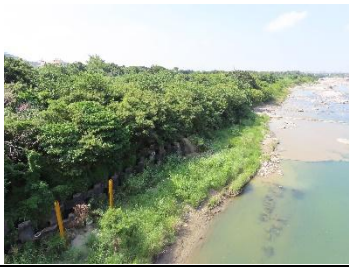
| | 說明：下游左岸既有植被除施作便橋所需範圍外，既有植被維持狀況良好，並未過度移除既有濱溪帶植被。 | | |

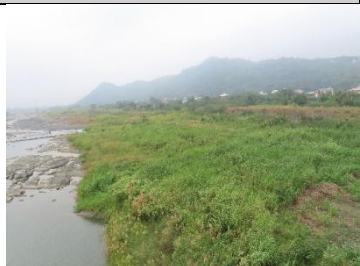
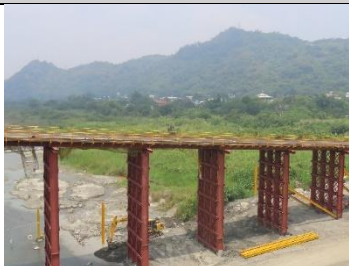
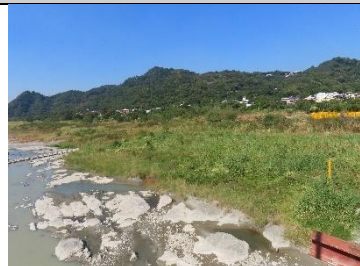
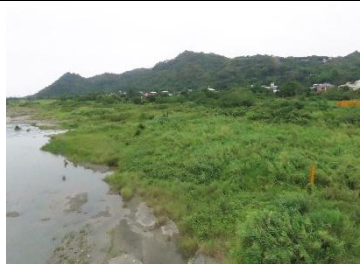
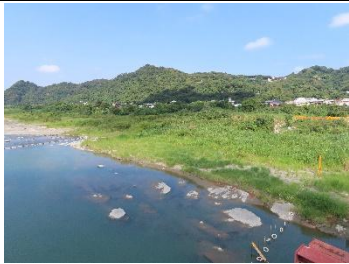
| | <p>說明：下游右岸既有植被除施作便橋所需範圍外，並未過度移除既有濱溪帶植被，確實遵守施工限制範圍，既有植被維持狀況良好。</p> | | |

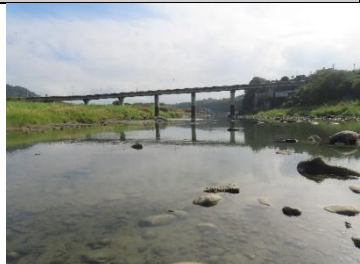
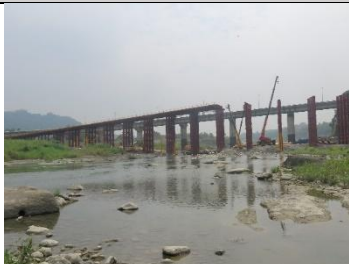
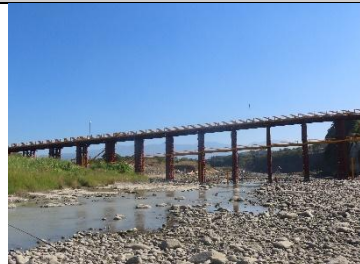
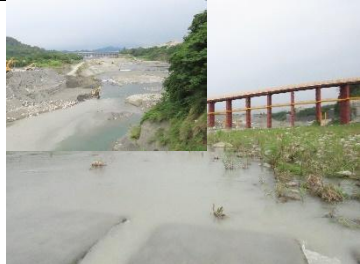
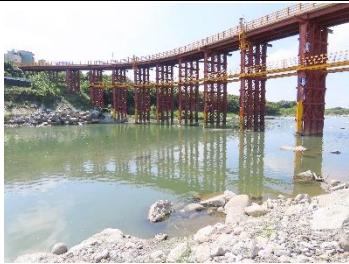
| | <p>說明：施工中水流維持常流水，本次檢核目視上游已無工程干擾，溪水恢復清澈，可目視底質情況。</p> | | |

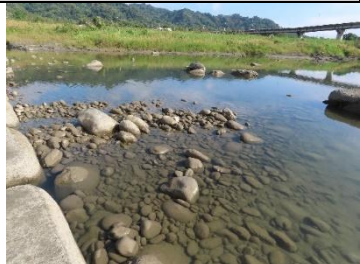
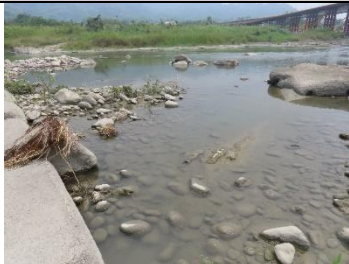
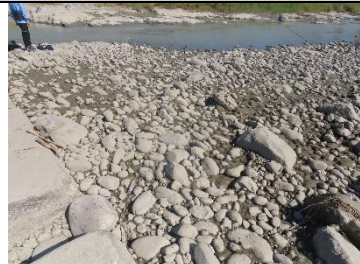
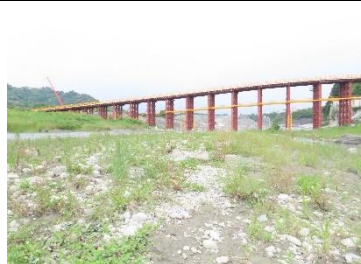
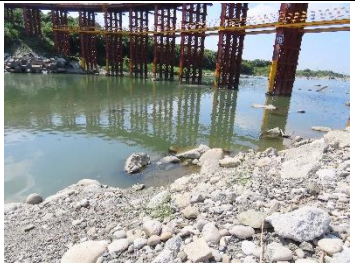
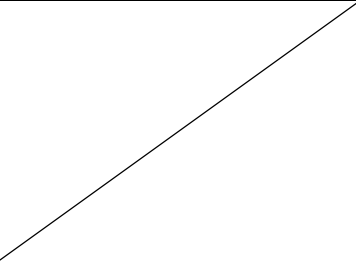
| | <p>說明：既有底質類型並未因工程施作而有減少之情況，且工程施作確實遵守限制範圍，並未擾動工區外水域棲地，部分區域底質露出水面。</p> | | |

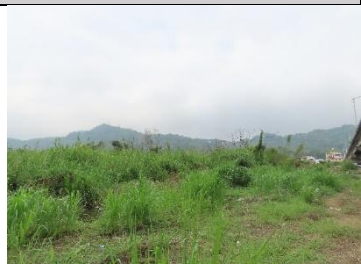
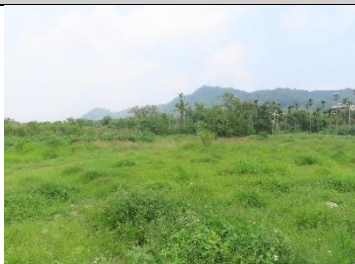
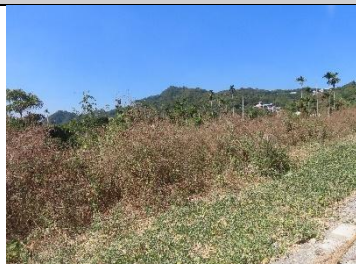
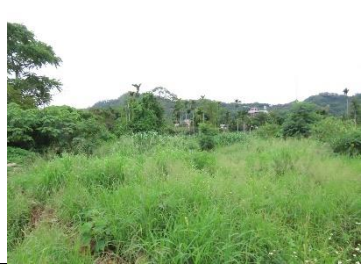
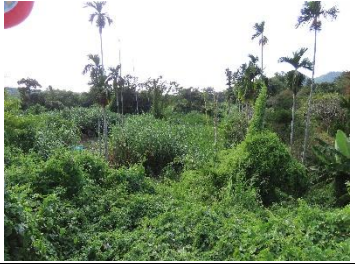
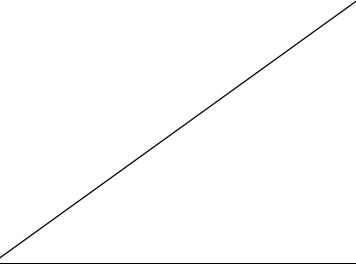
| | <p>說明：工程機械及人員並未進入該區，施工作業僅於施工限制區內，並未干擾該區既有植被，其生長狀況良好。</p> | | |

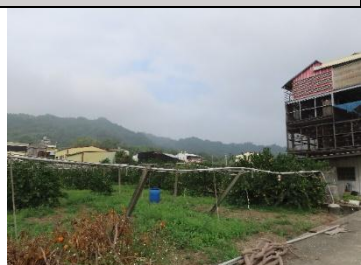
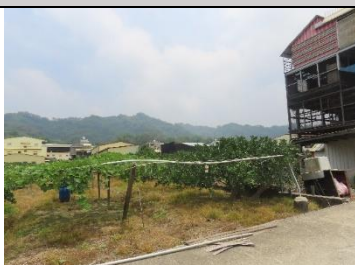
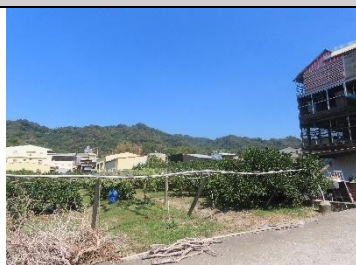
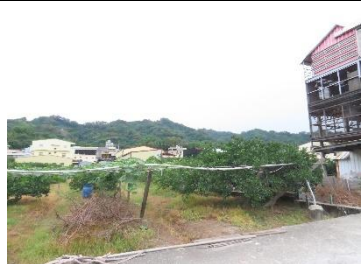
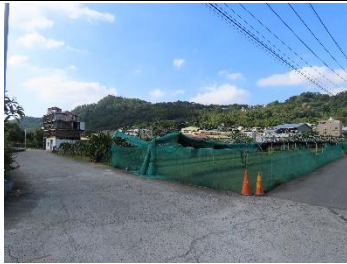
| 說明：鄰近工區旁農耕地仍正常耕作，工程施作並未干擾該區域。 | | | |

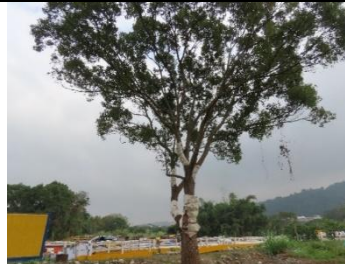
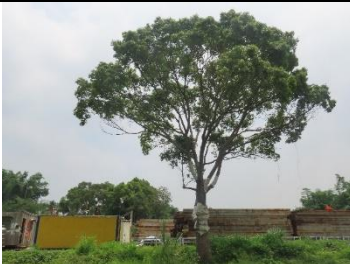
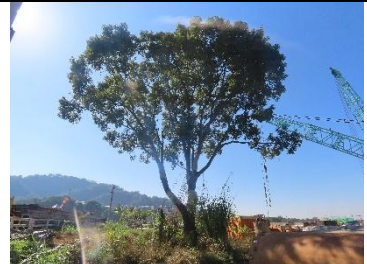
| 拍攝對象 | 【施工前】<br>【111 年 11 月 25 日】 | 【施工中第 1 次檢核】<br>【112 年 5 月 16 日】 | 【施工中第 2 次檢核】<br>【112 年 11 月 22 日】 |
|---|---|---|---|
| 樟樹 | | | |

| 拍攝對象 | 【施工前】<br>【111 年 11 月 25 日】 | 【施工中第 1 次檢核】<br>【112 年 5 月 16 日】 | 【施工中第 2 次檢核】<br>【112 年 11 月 22 日】 |
|---|---|---|---|
| | 說明：現場並未有工程機械或人為損傷樹木之情況，其生長情況良好，枝葉茂盛且無病蟲害之情形，仍維持正常生理作用。 | | |

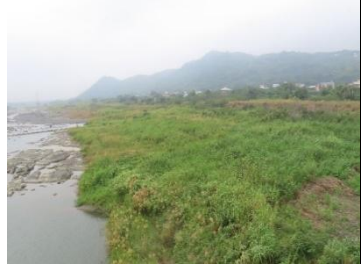
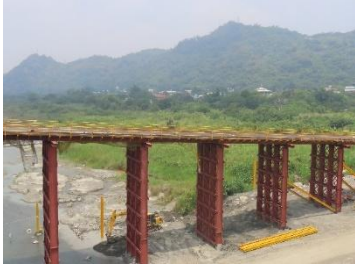
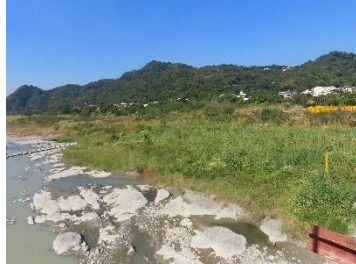
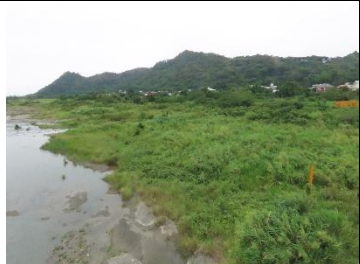
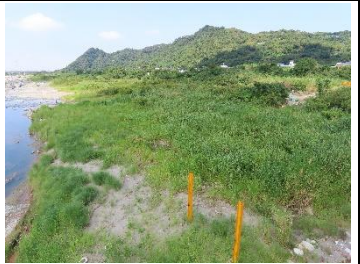
| 右<br>岸<br>濱<br>溪<br>帶 | 【施工前】<br>【111 年 11 月 25 日】 | 【施工中第 1 次檢核】<br>【112 年 5 月 16 日】 | 【施工中第 2 次檢核】<br>【112 年 11 月 22 日】 |

| | <p><b>說明：</b>下游右岸既有植被除施作便橋所需範圍外，並未過度移除既有濱溪帶植被，確實遵守施工限制範圍，既有植被維持狀況良好。</p> | | |

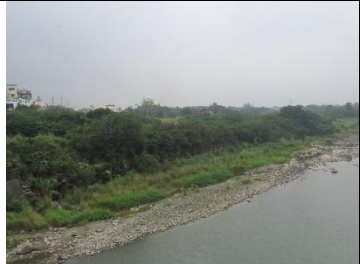
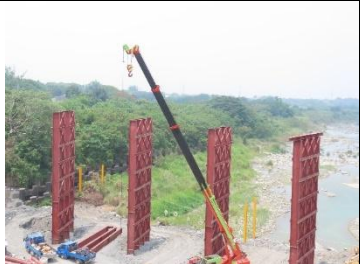
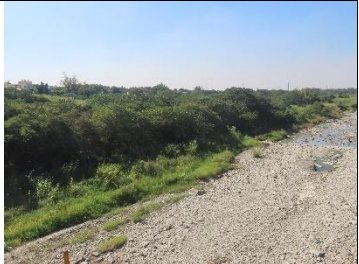
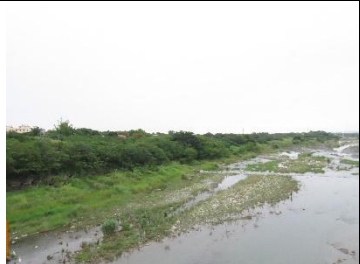
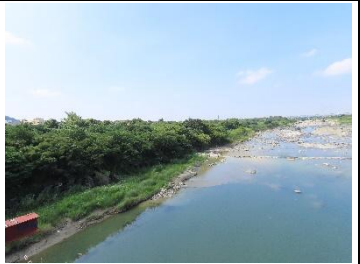
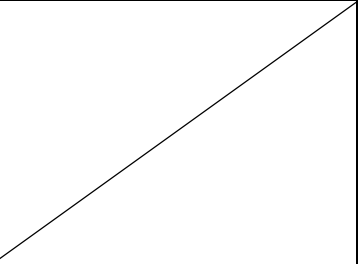
| 左岸濱溪帶 | <p>【施工前】<br/>【111 年 11 月 25 日】</p> | <p>【施工中第 1 次檢核】<br/>【112 年 5 月 16 日】</p> | <p>【施工中第 2 次檢核】<br/>【112 年 11 月 22 日】</p> |

| | <p><b>說明：</b>下游左岸既有植被除施作便橋所需範圍外，既有植被維持狀況良好，並未過度移除既有濱溪帶植被。</p> | | |

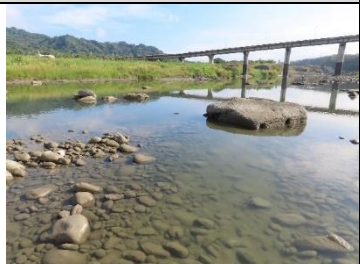
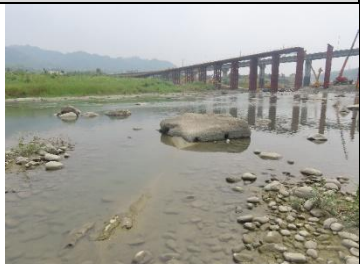
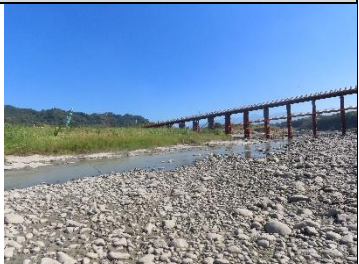
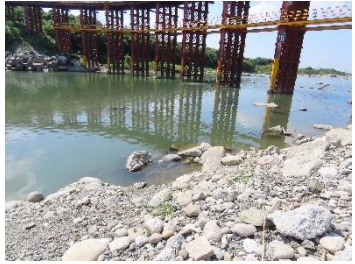
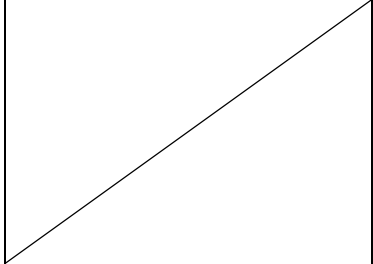
| <p>說明：既有底質類型並未因工程施作而有減少之情況，且工程施作確實遵守限制範圍，並未擾動工區外水域棲地。</p> | | | |

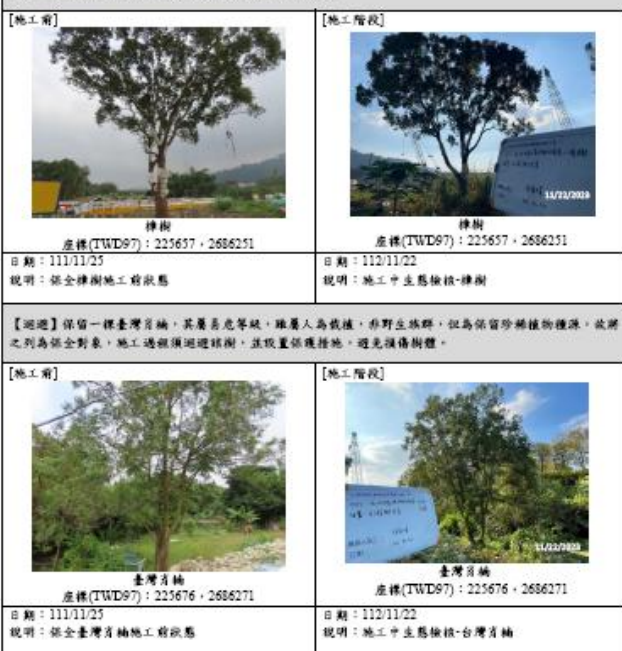
【迴避】保留一棵樟樹大樹，其微棲地環境可為野生動物棲息，工程施作須予以迴避，並於樹體設置保護措施，並以警示帶圍起，避免工程造成或車輛碰撞憂慮。

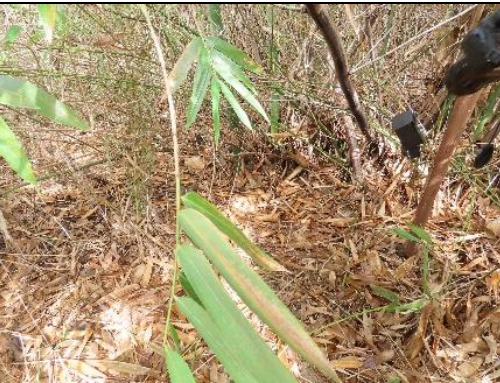
| 相機 3 紅外線自動相機架設環境(遺失) | 相機 4 紅外線自動相機架設環境(補架) |
