# 臺中市政府建設局

## 東勢區埤豐橋改建工程 第五次施工中生態檢核成果報告書

# 東勢區埤豐橋改建工程

## 第五次施工中生態檢核成果報告書

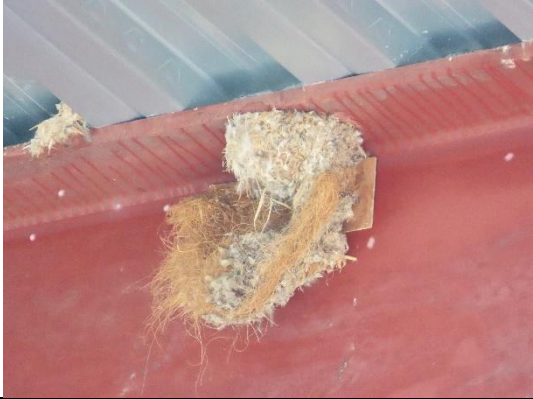
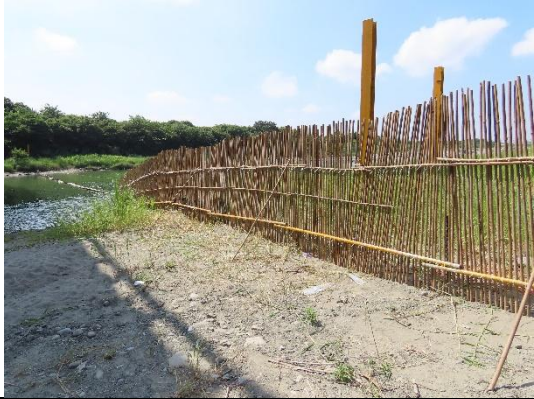
拍攝日期：114 年 3 月 12 日

本計畫已於 114 年 3 月 12 日執行第 5 次施工中生態檢核作業，確認各項生態保育措施執行狀況，並查核生態保育措施自主檢查表填寫之執行情況是否屬實，其表單填寫狀況詳見「附錄三」。經現場勘查檢視整體生態保育措施皆確實執行，保全對象如既有大樹及濱溪帶之維護狀況良好，且水域環境並無因工程行為而汙濁或水域生物死亡之情況，工程施作並未對周遭棲地環境造成嚴重干擾或不可復原之情形。惟本次檢核作業發現保全之次生林，受其他工程影響，有植被被剷除之狀況，後續與營造及監造單位討論，如後續不再擴大擾動次生林，次生林將逐步恢復成原始狀況，故將次生林解除保全對象，並同步解除異常狀況，相關表單詳「附錄一」之附表六。惟 112 年 11 月 16 日於工區外右岸濱溪帶拍攝到石虎活動，並與施工單位研討動物防護圍籬，而第四次現勘時施工單位已於右岸濱溪帶與工區間增設動物防護圍籬，且對於鄰近石虎活動區域之工區範圍，已嚴禁施工機械及人員靠近或擾動，另觀察鋼便橋下方之小雨燕人工巢，因小雨燕主要育雛期為 3~8 月，現場等待觀察未發現有鳥類進出，後續將持續觀察人工巢之利用情況，如有鳥類再次利用之情形，將持續觀察鳥類利用之狀況。另因工程導致施工範圍內有些許濱溪植被被剷除，於 114 年 2 月 24 日與監造單位及施工單位討論，後續將於完工後進行植栽綠化，種植如光臘樹、土肉桂、九芎、烏心石、羅氏鹽膚木等喬木，或月橘、日本女貞、山黃梔、厚葉石斑木及車桑子等灌木，待完工後可以加速當地植被生長，並恢復至原有棲地狀況。現場勘查影像記錄及討論意見記錄詳照片 4-4 及「附錄一」之附表 1-8。各項生態保育措施詳細執行狀況及影像記錄詳如表 4-3 所示。

| 人工巢利用狀況 | 已架設動物防護圍籬 |

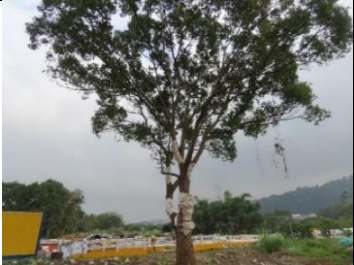
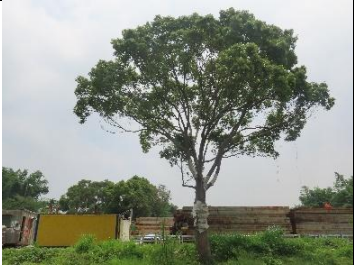
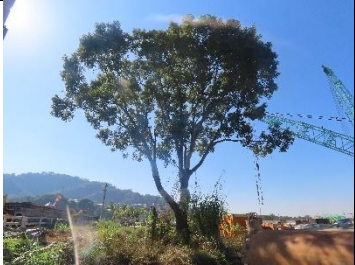
| 執行情況 | 工程施作期間，施工單位確實迴避該樹生長棲地範圍，現場檢視樹體並無工程機械損傷或人為破壞之現象，其生長狀況良好。 | | |

| 保育措施 | 【迴避】本案施工範圍內記錄有一棵樟樹大樹，其微棲地環境可供野生動物棲息，工程施作須予以迴避，並於樹體設置保護措施，且以警示帶圍圍，避免工程機械或車輛誤傷喬木。 | | |

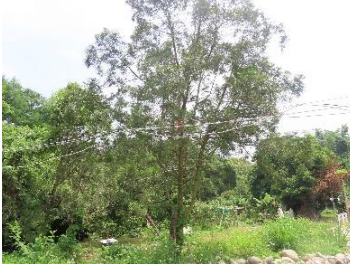
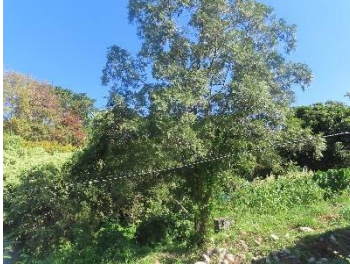
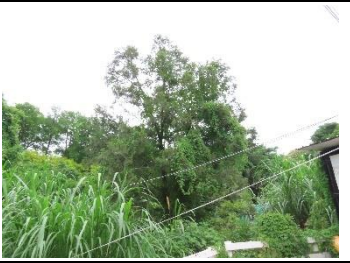
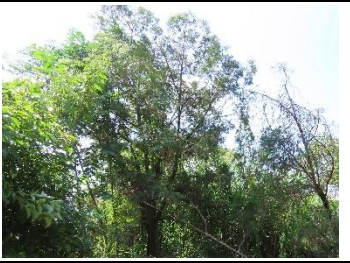
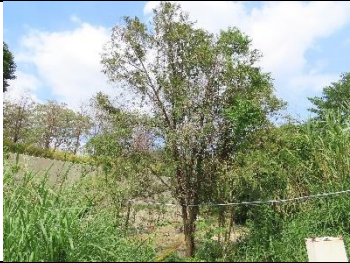
| 執行情況 | 工程施作期間，施工單位確實迴避該樹生長棲地範圍，現場檢視樹體並無工程機械損傷或人為破壞之現象，其生長狀況良好。 | | |

| 保育措施 | <b>【迴避】</b> 本案施工範圍內記錄有一棵臺灣肖楠，依據 2017 臺灣維管束植物紅皮書名錄之評估結果，其屬易危(VU)等級，雖屬人為栽植，非野生族群，但為保留珍稀植物種源，故將之列為保全對象，施工過程須迴避該樹，並設置保護措施，避免損傷樹體。 | | |

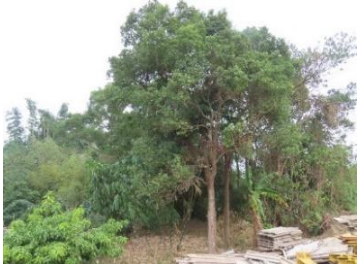
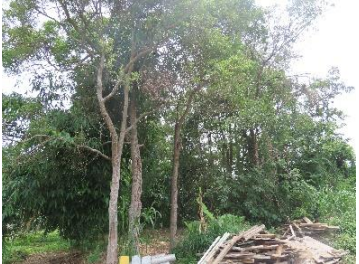
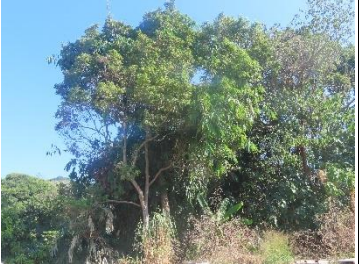
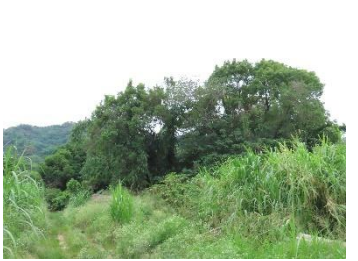
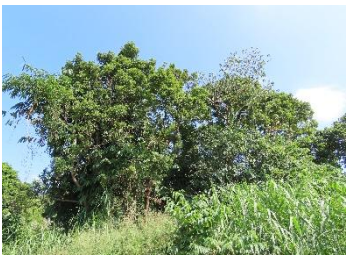
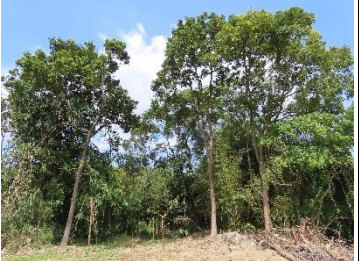
陸域棲地部分，橋墩墩柱已施作完成，目前正在進行橋面板施作工程，陸域棲地之擾動範圍並未加大加寬，原保全對象次生林區域近期附近農家於進行相關工程，將工程將材料堆置於次生林旁之草生地，導致有部分植被(樟樹)遭伐除破壞。經與監造單位及施工單位確認，本工程施工範圍未擴及此次生林區域，亦未影響次生林之生長，故此部分次生林遭伐除破壞非本工程造成，惟其現地仍有狀況良好之植被，如後續不再擴大擾動次生林，次生林將可逐步恢復成原生長狀態，故本案將次生林解除保全對象，並同步解除異常狀況，其討論記錄於相關表單中，詳「附錄二」之附表 2-6-1。除此之外，施工單位並未移除工區外既有植被，保全之樟樹、臺灣肖楠及

| 執行情況 | 保全之次生林因他案工程將材料堆置於次生林旁之草生地，導致有部分植被(樟樹)遭剷除，故啟動本案異常狀況，並與監造單位及施工單位討論，其現地仍有狀況良好之植被，如後續不再擴大擾動次生林，次生林將逐步恢復成原始狀態，故本案將次生林解除保全對象，並同步解除異常狀況，相關表單詳「附錄一」之附表 1-7。 | | |

| 保育措施 | <b>【迴避】</b> 工區干擾範圍旁記錄有一次生林植群，其生長狀況良好，森林層次組成複雜，為良好野生動物棲息處所，屬工區範圍內棲地環境較佳之區域，應予以迴避，維持棲地型態，以警示帶圍圍該區域，避免工程機具及車輛進入干擾，影響林木生長且干擾野生動物棲息環境。 | | |

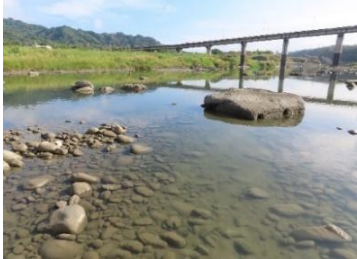
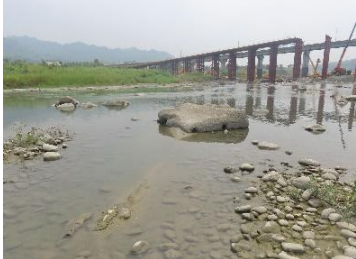
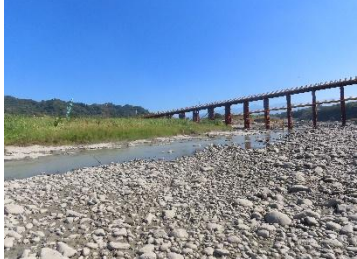
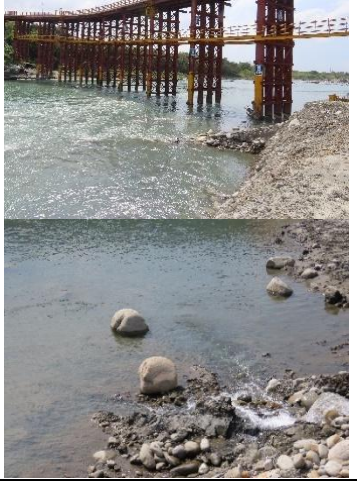
| 執行情況 | 現地檢視溪床底質狀態，工程施作並未移除既有底質，溪床仍屬多孔隙狀態，水域生物仍可於孔隙處躲藏或覓食。 | | |

| 保育措施 | 【減輕】施工範圍內底質類型豐富，且包埋度低，具有多孔隙空間供水域生物棲息，故禁止移除既有底質，維持水域棲地多孔隙狀態。 | | |

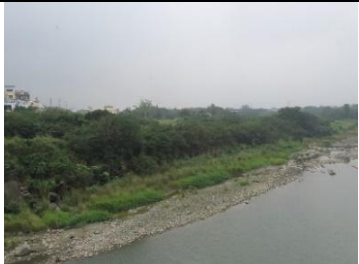
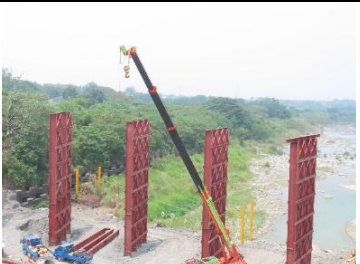
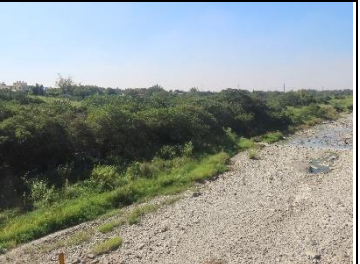
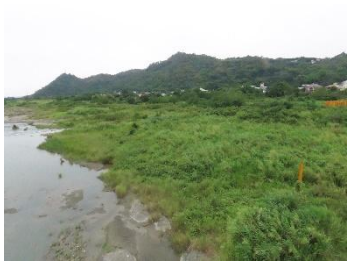
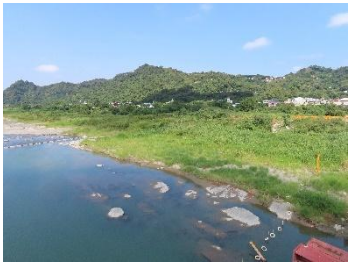
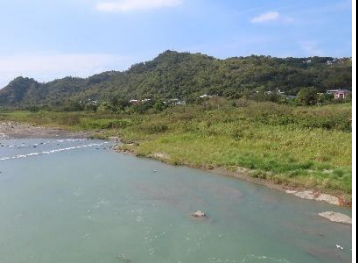
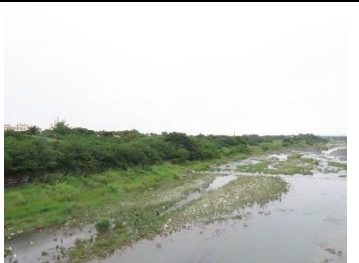
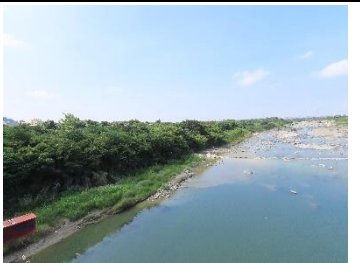
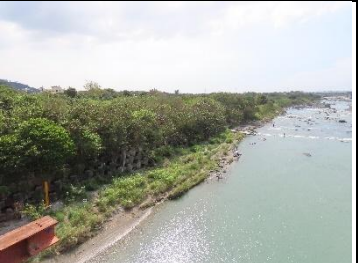
| 執行情況 | 施工廠商確實遵守施工限制範圍，除必要開設之施工便道及機械作業區外，均維持兩岸濱溪帶之完整性，並未大面積移除既有植被。 | | |

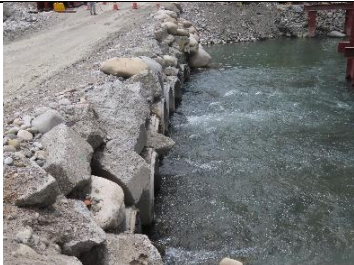
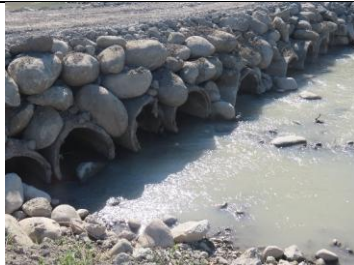
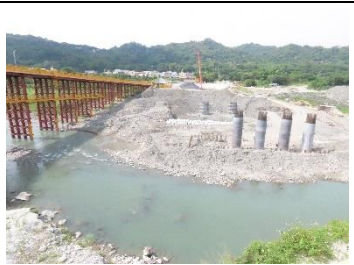
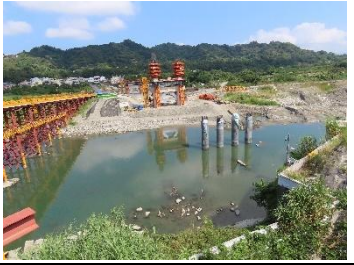
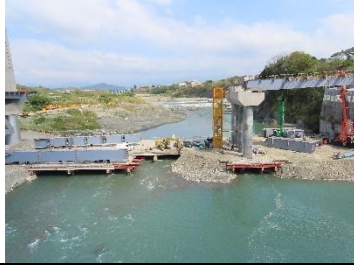
| 執行情況 | <p>施工前期設置涵管，於施工中第 3 次檢核時，因工程進行到落墩工項，將前期所設置涵管移除，改用圍堰方式將工區與溪水區隔；施工中第 4 次檢核時，本案工程 P3 橋墩已完成，水域內已恢復原狀，並且保持底質粒徑分布狀況，施工期間均維持水流為常流水狀態，維持水域棲地上下游縱向連結性暢通；施工中第 5 次檢核時，施工單位於河床上架設鋼構便橋及鋪設土石便道，因河床底質岩層較硬，部分便道無法使用鋼構便橋，故於現勘時提醒施工單位，土石便橋恢復後勿將河床整平，保留大粒徑塊石，維持多樣化底質環境，而鋼構便橋下方可讓水流通行，避免水流斷流。</p> | | |

| 保育措施 | 【減輕】施工範圍內之水流為常流水，為避免因施工造成河水斷流，進入河道內作業時，需進行導流、引流或圍堰等方式，確保流路暢通，維持上下游水域棲地縱向連結性。 | | |

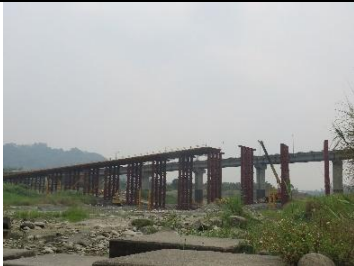
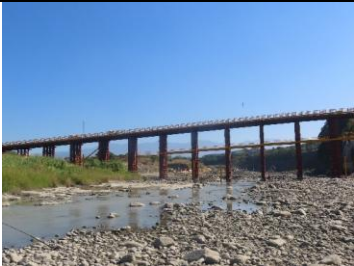
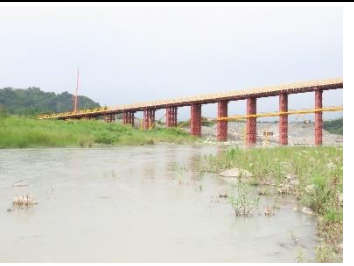
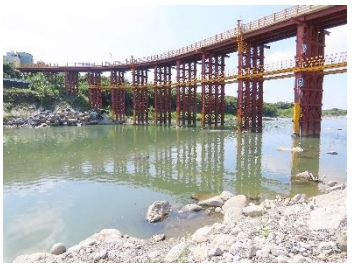
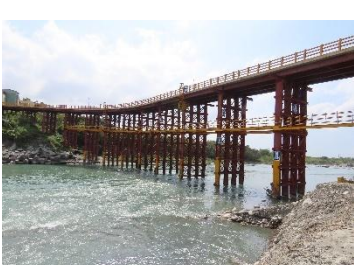
| 執行情況 | 施工便橋已加大落樁點之跨距，且分段施作，減輕水域棲地受干擾之程度。現已完成臨時鋼便橋，水域棲地並未過度擾動或發生生態異常之情況。 | | |

| 保育措施 | 【減輕】設置施工便橋需加大落樁點之跨距，並採分段設置，縮短水域棲地受干擾之過程並增加其恢復之時間。 | | |

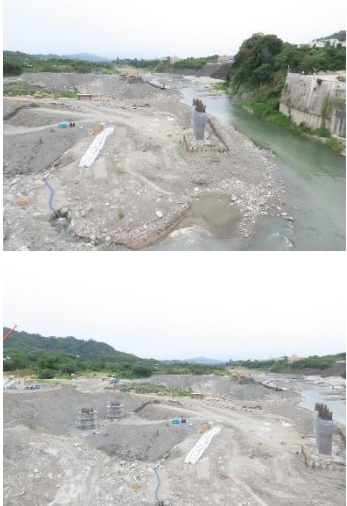
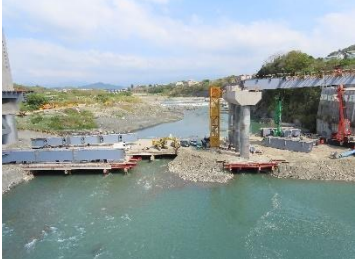
| 執行情況 | 新橋橋墩施作完成，已減少落墩數量，加大橋梁跨距。 | | |

| 保育措施 | 【縮小】以安全及減少棲地干擾考量下，減少水域棲地既有橋墩落樁數，加大橋梁跨距，縮小工程量體及水域棲地干擾範圍。 | | |

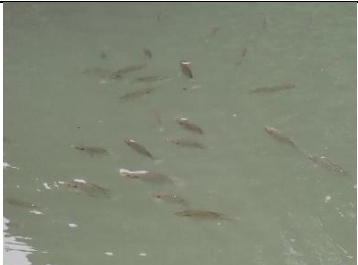
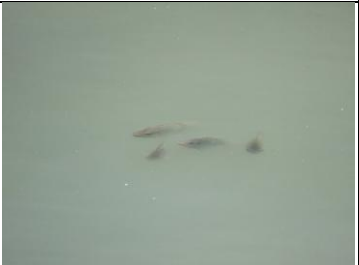
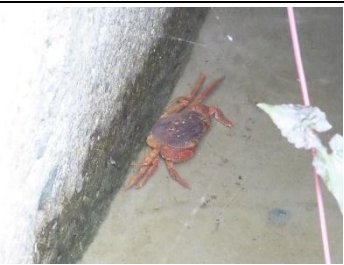
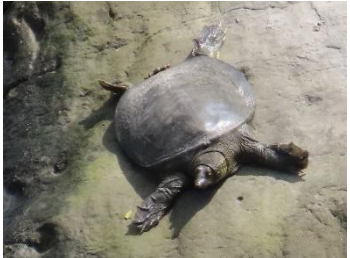
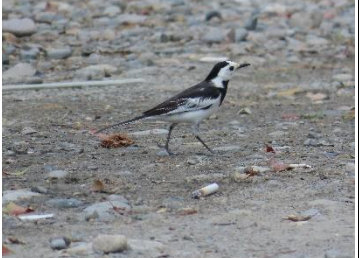
| 執行情況 | 施工期間未記錄有誤傷野生動物或捕抓水域生物之情況，而飛入工區之鳥類以製造聲響或動作方式進行驅趕，工區下游溪流仍記錄有臺灣石鯪、口孵非鯽雜交魚等活動情況。 | | |

| 保育措施 | 【減輕】施工區域周圍水陸域野生動物資源豐富，施工期間若於工區內發現野生動物，禁止捕殺行為，並採用柔性方式將之驅離，且禁止於水域環境內捕抓水域生物。 | | |

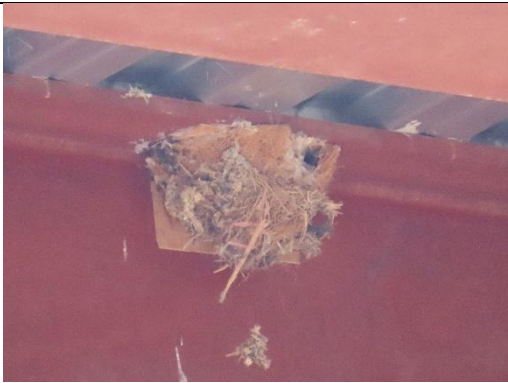
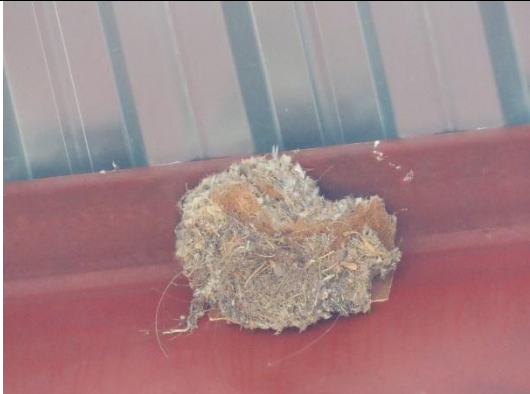
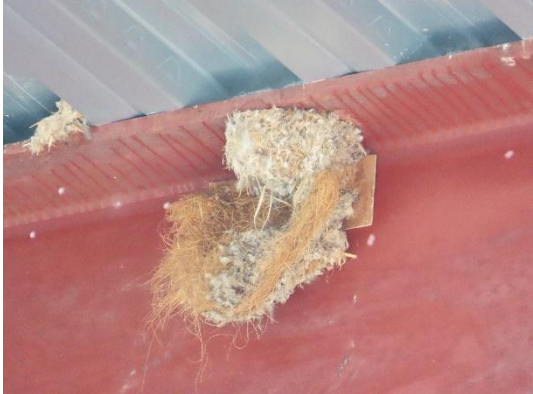
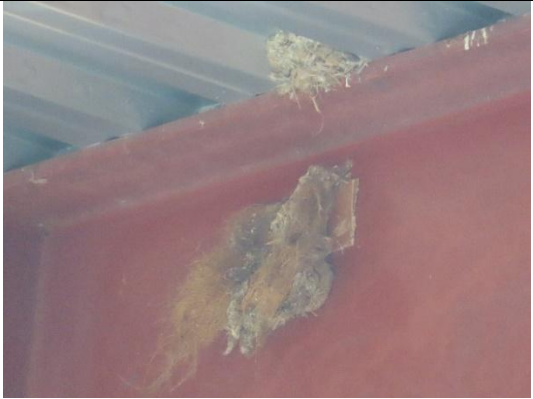
| 執行情況 | 臨時便橋架設完成後(112 年 9 月)，即著手設置人工巢及粗糙化牆面作業，於施工中第 5 次檢核作業檢視燕巢狀況，現場等待觀察未發現有鳥類進出，且巢內目視無雛鳥，後續將持續觀察人工巢之利用情況，如有鳥類再次利用之情形，將持續觀察鳥類利用之狀況。 | | |

| 保育措施 | <b>【減輕】</b> 為使遭驅趕之小雨燕可順利築建新巢，故於施工便橋(鋼便橋)下方採用人工巢及橋下角落區域三面牆面粗糙化等兩種方式，營造小雨燕合適築巢之環境，以瞭解何種方式較有助於小雨燕築巢，且應於育雛期前(113 年 3 月前)完成設置，後續經評估後，可用於新橋上小雨燕棲地補償之有效措施。 | |

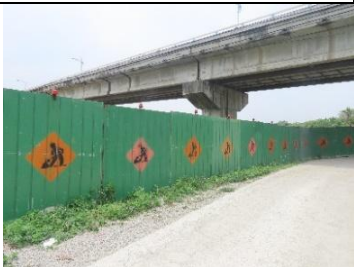
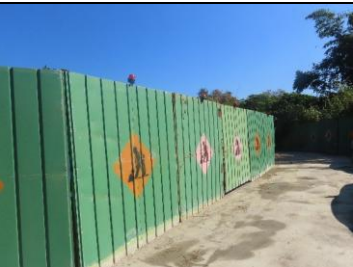
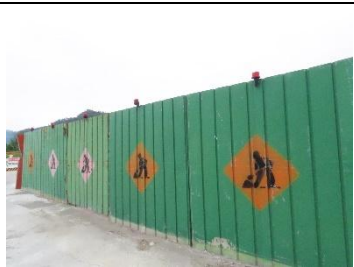
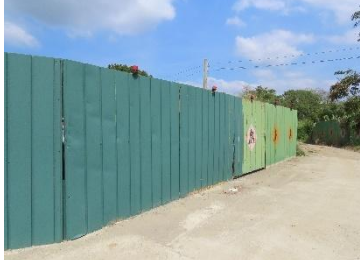
| 施工階段 | 【施工中第 4 次檢核】<br>【113 年 10 月 21 日】 | 【施工中第 5 次檢核】<br>【114 年 3 月 12 日】 | 【施工中第 6 次檢核】<br>【尚未執行】 |
|---|---|---|---|
| 執行情況 | 已於工區周圍設置甲種圍籬，避免野生動物誤闖工區。 | | |

| 保育措施 | 【減輕】工程施作於施工限制範圍內作業，避免施工機械及人員干擾周圍既有棲地環境，並於計畫區周圍設置甲種圍籬，以防野生動物誤闖工區。 | | |

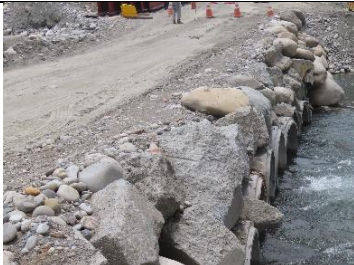
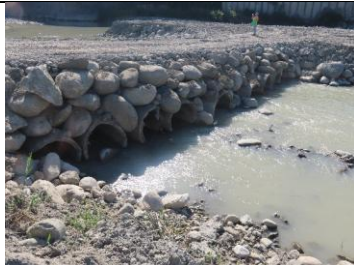
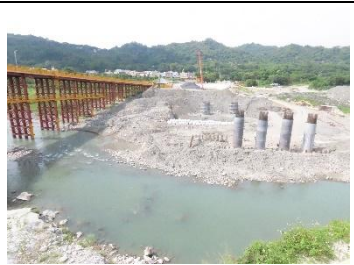
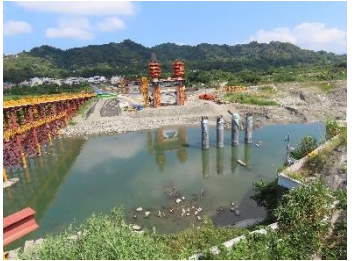
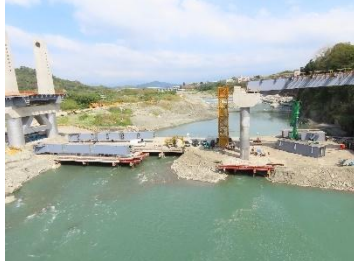
| 執行情況 | <p>隨工程推進，施工中第 3 次檢核時，現場已採圍堰方式，在圍堰範圍內施作，原設置涵管及施工便道已拆除；施工中第 4 次檢核時，工程 P3 橋墩已完成，水域內已恢復原狀，並且保持底值粒徑分布狀況。</p> <p>施工中第 5 次檢核時，施工單位於河床上架設鋼構便橋及鋪設土石便道下方保留空間供水流動，因河床底質岩層較硬，部分便道無法使用鋼構便橋，故於現勘時提醒施工單位，土石便橋恢復後勿將河床整平，保留大粒徑塊石，維持多樣化底質環境，而鋼構便橋下方可讓水流通行，避免水流斷流。</p> | | |

| 保育措施 | 【減輕】工程機械及車輛進入河床施作利用裸露河灘地作為施工便道，且開設寬度限制於 2.5m 至 3.0m，以單向通行為主，另經過行水區域時，設置涵管維持水流暢通，減輕工程施作對水域棲地造成之干擾，並保持上下游縱向連結性。 | | |

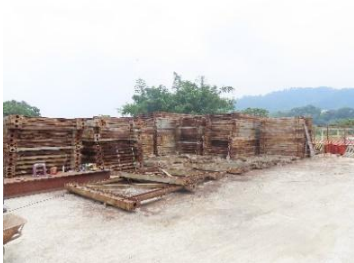
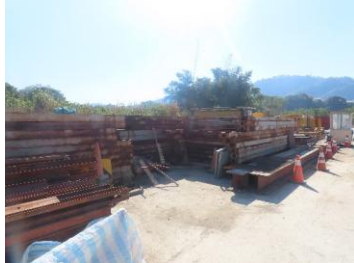
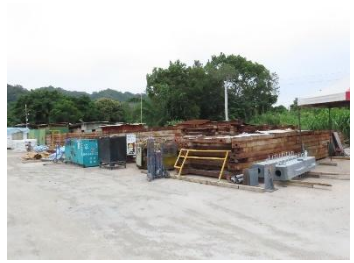
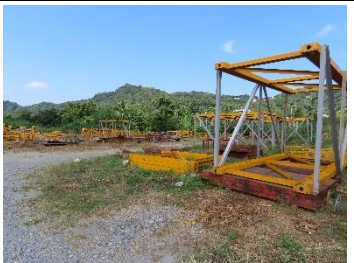
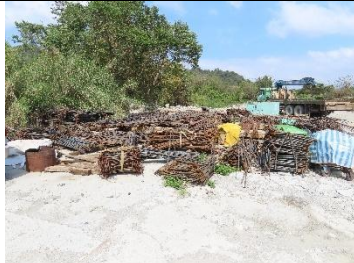
| 執行情況 | 臨時置料區選用工務所旁裸露地區域，並未過度移除既有植被。 | | |

| 保育措施 | 【減輕】臨時置料區選用既有裸露地或以受人為干擾之低敏感區域，避免過度移除既有植被，降低工程對陸域棲地的干擾。 | | |

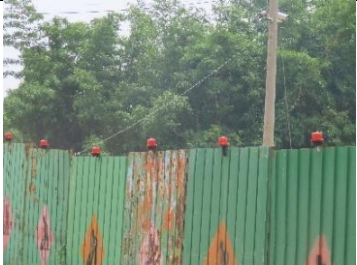
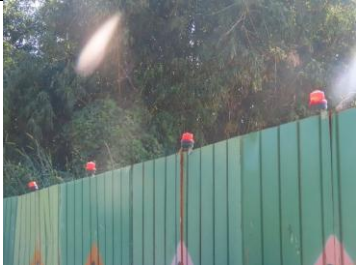
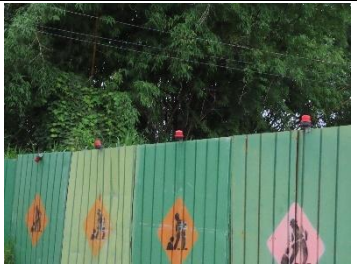
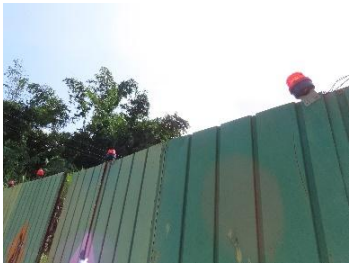
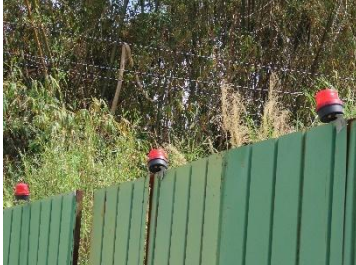
| 執行情況 | 非施工期間僅保留工區警示燈，並無夜間施工之情況。 | | |

| 保育措施 | 【減輕】非施工時間除工區警示燈外，盡量降低夜間照明，避免干擾夜行性動物的活動及覓食。夜間施工時，將光源集中於施工區域，避免光源溢散到工區外區域。 | | |

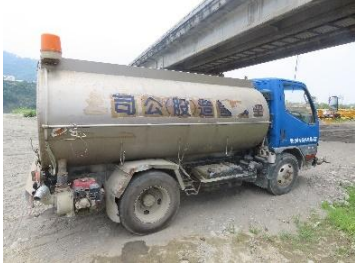
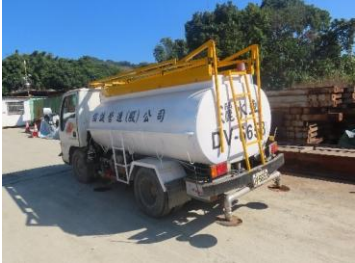
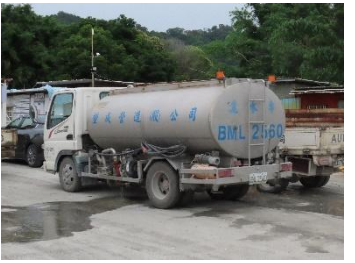
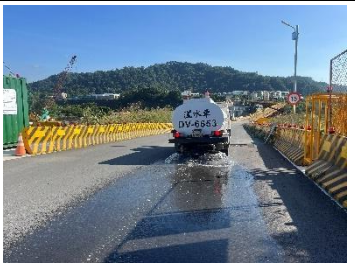
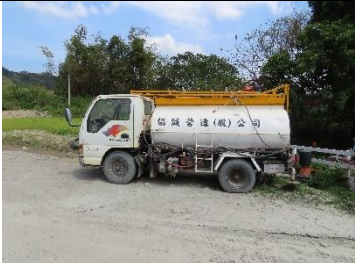
| 執行情況 | 灑水車每日均對工區內施工車輛行經路線及周圍林木進行灑水作業降低揚塵量，並視工程項目及天候狀況增加灑水頻率。 | | |

| 保育措施 | 【減輕】施工車輛運行易產生揚塵，定時對施工道路及車輛進行灑水降低揚塵量，避免林木葉表面遭揚塵覆蓋，並視現地狀況增加灑水頻率。 | | |

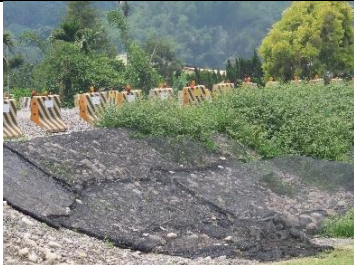
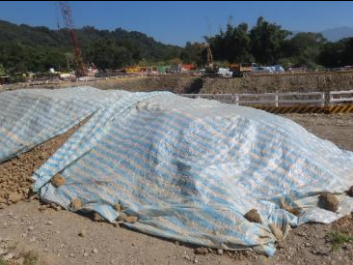
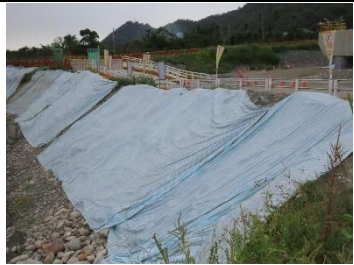
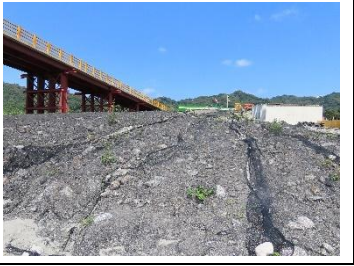
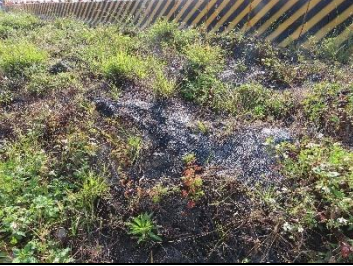
| 執行情況 | 工區內土方堆置區均確實覆蓋防塵網或帆布，減少揚塵產生。 | | |

| 保育措施 | 【減輕】計畫區內土方堆置區覆蓋防塵網，以防土砂飛揚影響周圍棲地環境。 | | |

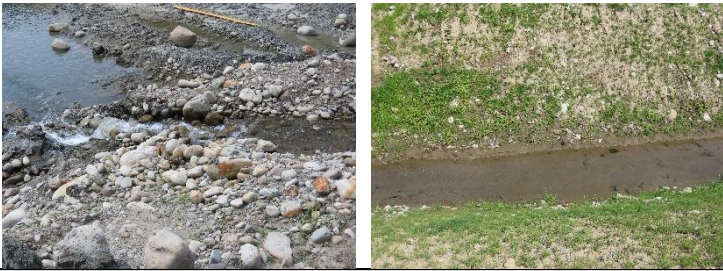
| 執行情況 | 施工過程中產生之工程廢水確實有經收集及沉澱處理後，才進行排放。<br> | | |

| 保育措施 | <b>【減輕】</b> 施工過程中所產生之廢水需經妥善處理後再排入大甲溪。 | | |

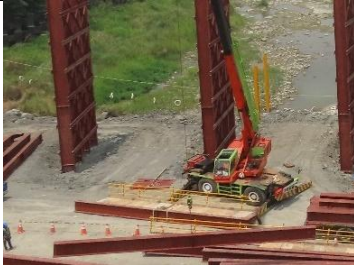
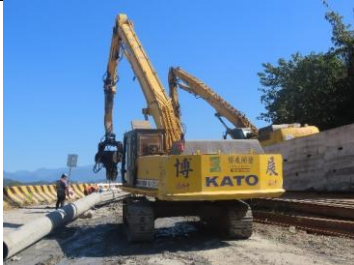
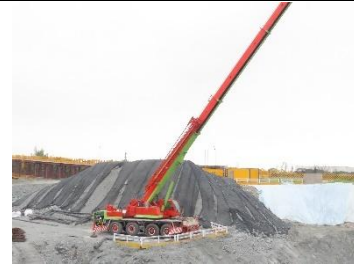
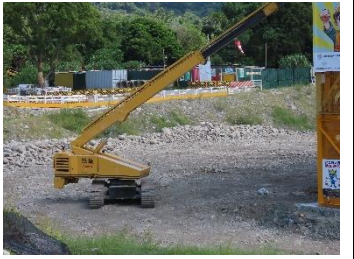
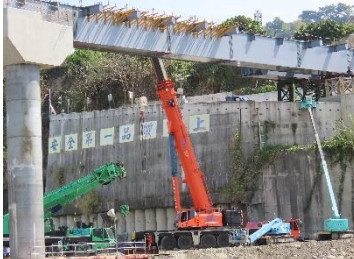
| 執行情況 | 已定期保養施工車輛及機械，且避免過多高噪音機具同時施工，減輕施工噪音對鄰近野生動物之干擾。 | | |

| 保育措施 | <b>【減輕】</b> 施工期間避免使用老舊之機具施工及運輸工程車，適時進行車輛之汰舊換新並經常保養維修，以免產生高分貝噪音，並避免高噪音機具同時施工，以減少施工噪音對鄰近物種之干擾。 | | |

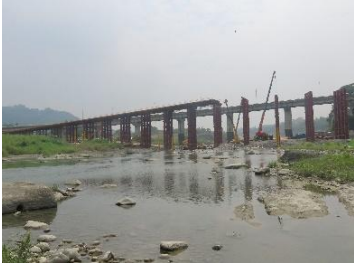
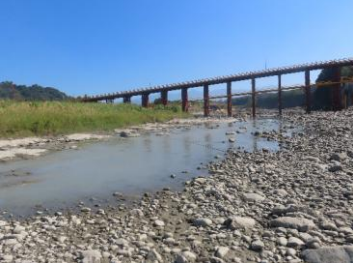
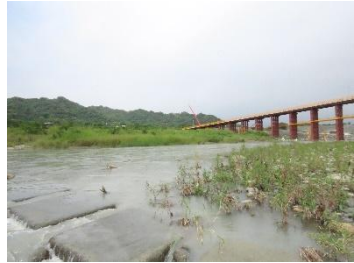
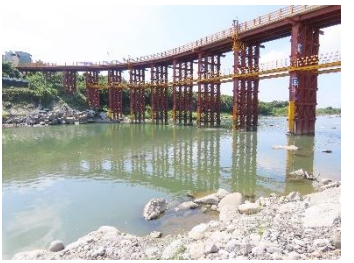
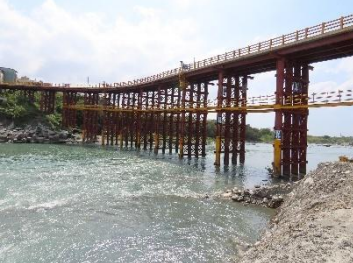
| 執行情況 | 便橋基樁打設作業及舊橋打除所產生之工程廢棄物均已運離工區，現場未記錄工程廢棄物或混凝土殘留於水域棲地內。 | | |

| 保育措施 | 【減輕】施工過程中於水域環境打除既有橋梁基樁及新設基樁時，為避免汙染水域棲地，故工程廢棄物及混凝土需立即運離水域環境。 | | |

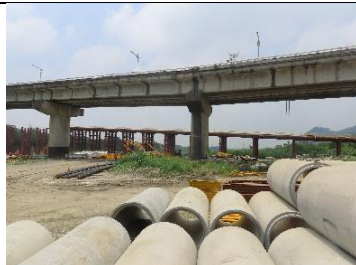
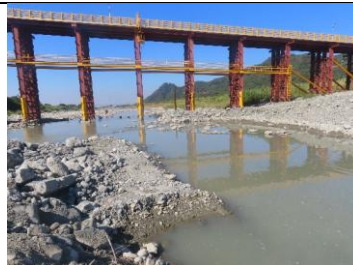
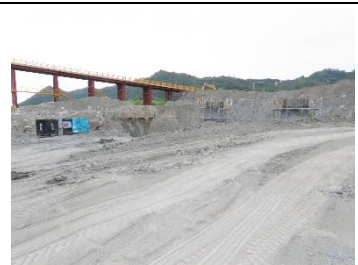
| | 工區內無工程或人為廢棄物 | | |

| 保育措施 | 【減輕】施工期間產生之工程及民生廢棄物集中並帶離現場，禁止埋入土層，或以任何形式滯留現場，避免野生動物誤傷或誤食，並於完工驗收時恢復現場，禁止垃圾及工程廢棄物遺留現場。 | | |

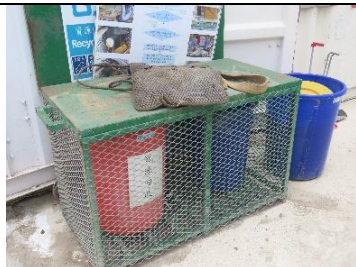
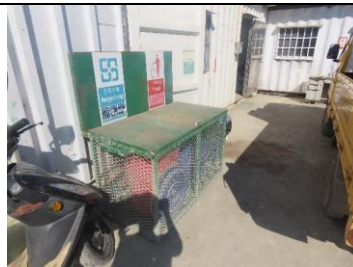
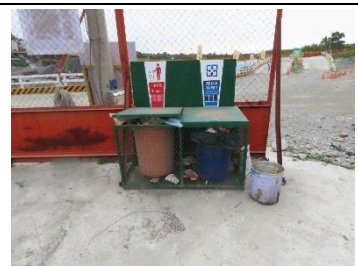
| | 垃圾集中且加蓋處理 | | |
| 執行情況 | 經檢視工區內並未有工程廢棄物或人為垃圾遺落於工區內，且人為垃圾採集中處理，環境維護良好。 | | |

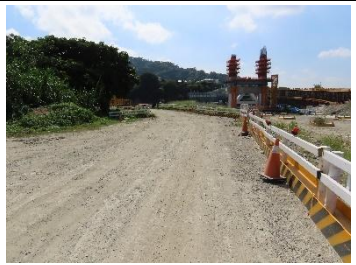
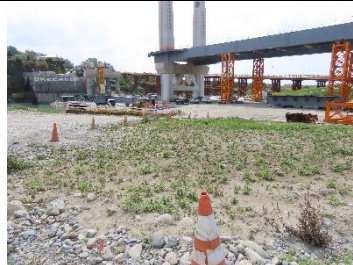
| | 工區內無工程或人為廢棄物 | | |

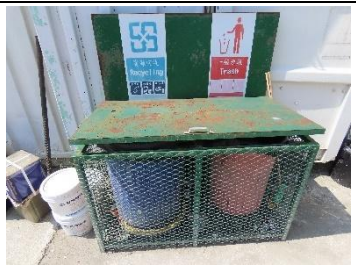
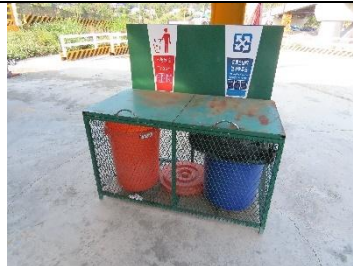
| | 垃圾集中且加蓋處理 | | |

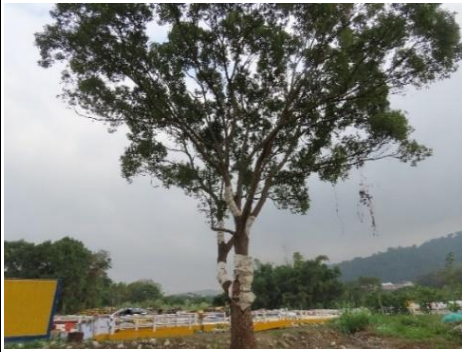
| 生態保育策略及討論紀錄表 | | | | |
|---|---|---|---|---|
| 1 | 保留大樹 | <input checked="" type="checkbox"/> 迴避 <input type="checkbox"/> 縮小<br><input type="checkbox"/> 減輕 <input type="checkbox"/> 補償 | <p>本案施工範圍內記錄有一棵樟樹大樹，其微棲地環境可供野生動物棲息，工程施作須予以迴避，並於樹體設置保護措施，且以警示帶圍圍，避免工程機械或車輛誤傷喬木。</p> <p>樟樹<br/>座標(TWD97)：(225657, 2686251)</p> | <p>施工廠商每月填寫「生態保育措施自主檢查表」，並提送監造單位及生態廠商查核留存。</p> |

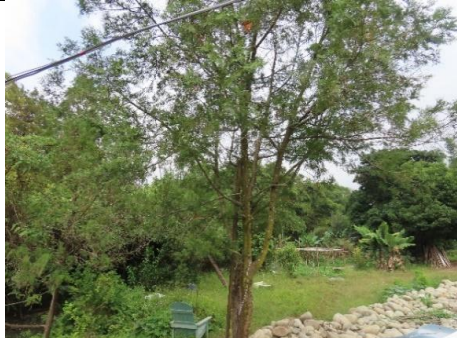
| 生態保育策略及討論紀錄表 | | | | |
|---|---|---|---|---|
| 2 | 珍稀植物 | <input checked="" type="checkbox"/> 迴避 <input type="checkbox"/> 縮小<br><input type="checkbox"/> 減輕 <input type="checkbox"/> 補償 | <p>本案施工範圍內記錄有一棵臺灣肖楠，依據2017臺灣維管束植物紅皮書名錄之評估結果，其屬易危(Vulnerable, VU)等級，雖屬人為栽植，非野生族群，但為保留珍稀植物種源，故將之列為保全對象，施工過程須迴避該樹，並設置保護措施，避免損傷樹體。</p> | <p>施工廠商每月填寫「生態保育措施自主檢查表」，並提送監造單位及生態廠商查核留存。</p> |

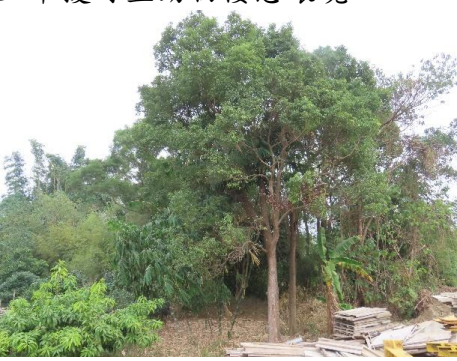
| 3 | 保留植群 | <input checked="" type="checkbox"/> 迴避 <input type="checkbox"/> 縮小<br><input type="checkbox"/> 減輕 <input type="checkbox"/> 補償 | <p>工區干擾範圍旁記錄有一次生林植群，其生長狀況良好，森林層次組成複雜，為良好野生動物棲息處所，屬工區範圍內棲地環境較佳之區域，應予以迴避，維持棲地型態，以警示帶圈圍該區域，避免工程機具及車輛進入干擾，影響林木生長且干擾野生動物棲息環境。</p> <p>保全次生林植群<br/>座標(TWD97)：(225709, 2686274)</p> | <p>施工廠商每月填寫「生態保育措施自主檢查表」，並提送監造單位及生態廠商查核留存。</p> |

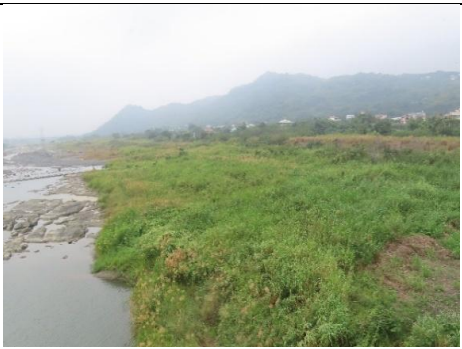
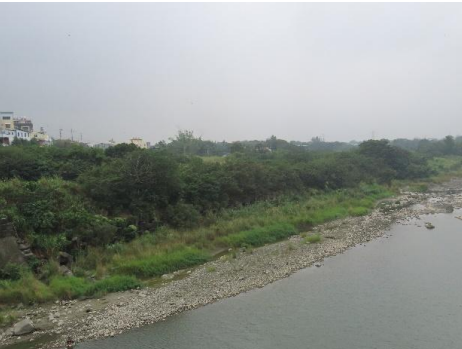
| | | | <p>右岸濱溪帶<br/>座標(TWD97)：(225535, 2685945)</p> <p>左岸濱溪帶<br/>座標(TWD97)：(225525, 2686048)</p> | |

| 4 | 保留濱溪帶植被 | <input checked="" type="checkbox"/> 迴避 <input type="checkbox"/> 縮小<br><input type="checkbox"/> 減輕 <input type="checkbox"/> 補償 | <p>大甲溪兩側濱溪帶植被生長旺盛且良好，可供野生動物躲藏及棲息，並提供溪流有機質且具有調節溪流溫度之用途，故建議將之保留，施工過程及闢設便道避免過度移除既有濱溪帶植被，造成縮減野生動物可棲息範圍，並喪失原有濱溪帶生態功能。</p> | <p>施工廠商每月填寫「生態保育措施自主檢查表」，並提送監造單位及生態廠商查核留存。</p> |

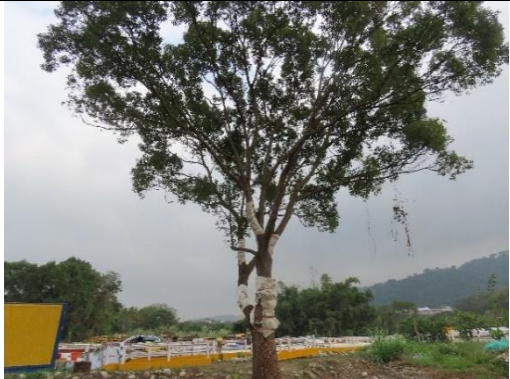
| <p>樟樹<br/>座標(TWD97)：225657，2686251</p> | <p>臺灣肖楠<br/>座標(TWD97)：225676，2686271</p> |

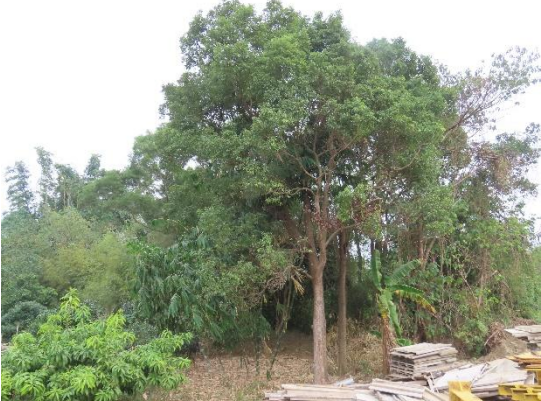
| <p>次生林植群<br/>座標(TWD97)：225709，2686274</p> | <p>右岸濱溪帶<br/>座標(TWD97)：225535，2685945</p> |

| 其它環境生態異常情形 | | | |
|---|---|---|---|
| 異常狀況<br>說明 | 原保全對象次生林區域近期附近農家於進行相關工程，將工程將材料堆置於次生林旁之草生地，導致有部分植被(樟樹)遭伐除破壞，故啟動本案異常狀況。 | 解決對策 | 與監造單位及施工單位確認，本工程施工範圍未擴及此次生林區域，亦未影響次生林之生長，故此部分次生林遭伐除破壞非本工程造成，惟其現地仍有狀況良好之植被，如後續不再擴大擾動次生林，次生林將可逐步恢復成原生長狀態，故本案將次生林解除保全對象，並同步解除異常狀況。 |

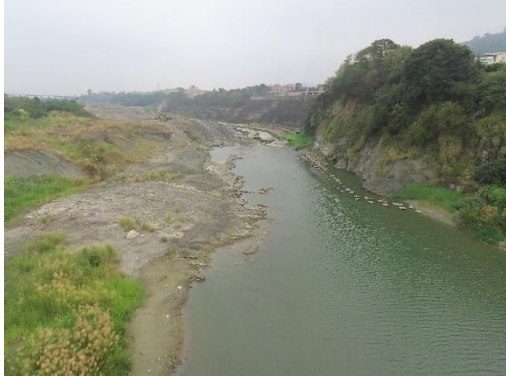
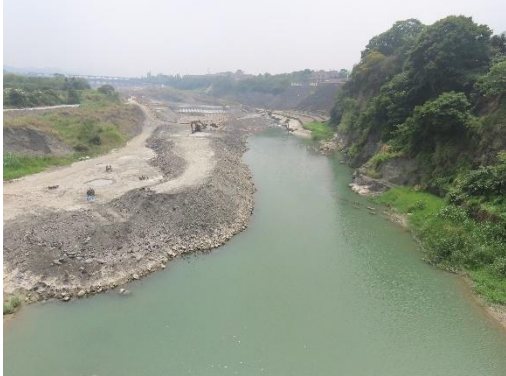
| 拍攝對象 | 【施工前】<br>【111 年 11 月 25 日】 | 【施工中第 1 次檢核】<br>【112 年 5 月 16 日】 |
|---|---|---|
| 埤豐橋上游溪況 | | |

| 拍攝對象 | 【施工前】<br>【111 年 11 月 25 日】 | 【施工中第 1 次檢核】<br>【112 年 5 月 16 日】 |
|---|---|---|
| 說明：上游區域非涉及本案工程範圍，且有另案工程進行施作。水流型態相較於施工前並無太大差異。 | | |

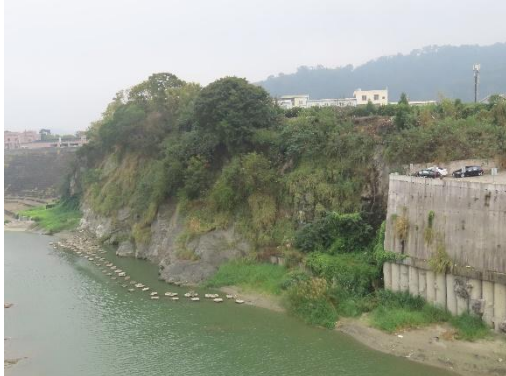
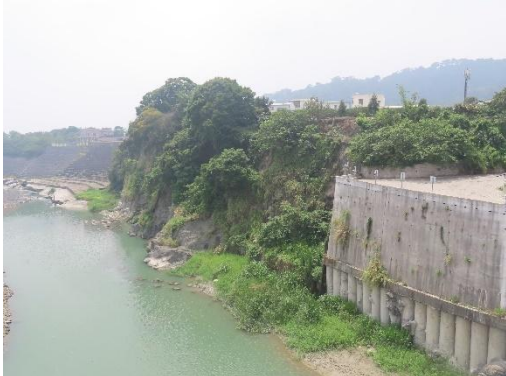
| 拍攝對象 | 【施工前】<br>【111 年 11 月 25 日】 | 【施工中第 1 次檢核】<br>【112 年 5 月 16 日】 |
|---|---|---|
| 埤豐橋上游左岸 | | |

| 拍攝對象 | 【施工前】<br>【111 年 11 月 25 日】 | 【施工中第 1 次檢核】<br>【112 年 5 月 16 日】 |
|---|---|---|
| 說明：上游左岸既有植被並未受本案工程影響，相較於施工前並無差異。 | | |

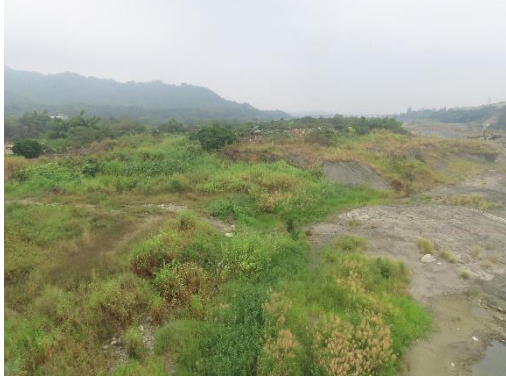
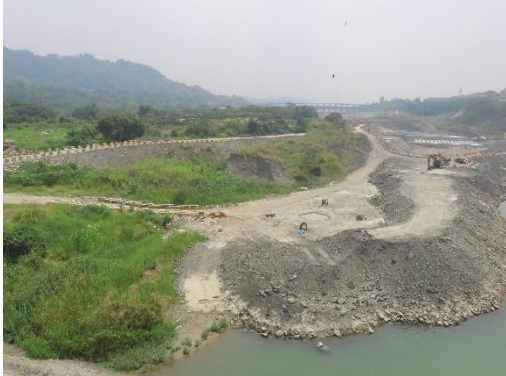
| 拍攝對象 | 【施工前】<br>【111 年 11 月 25 日】 | 【施工中第 1 次檢核】<br>【112 年 5 月 16 日】 |
|---|---|---|
| 埤豐橋上游右岸 | | |

| 拍攝對象 | 【施工前】<br>【111 年 11 月 25 日】 | 【施工中第 1 次檢核】<br>【112 年 5 月 16 日】 |
|---|---|---|
| 說明：上游右岸並非本案工程範圍，其施工便道為另案工程開設，而既有草本植被呈現區塊狀生長。 | | |

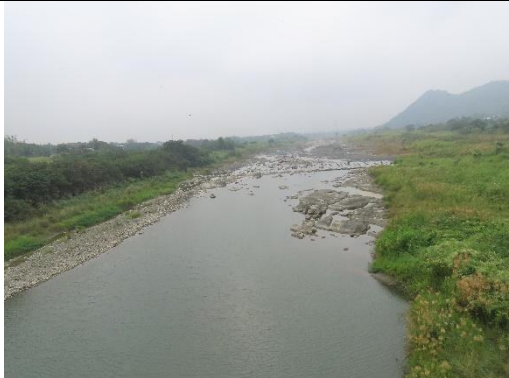
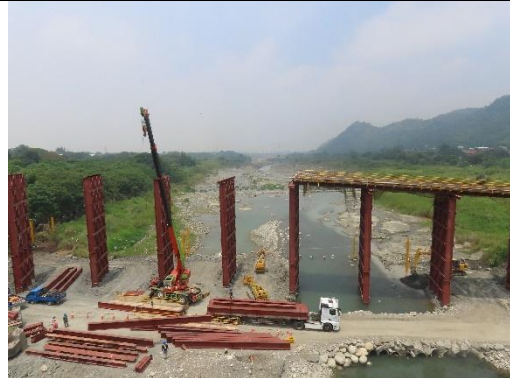
| <p>埤豐橋下游溪況</p> | | | <p>說明：下游處已分段進行便橋之搭設，除必要施工所需腹地外，已盡量縮減水域棲地之干擾，且維持常流水狀態。</p> |

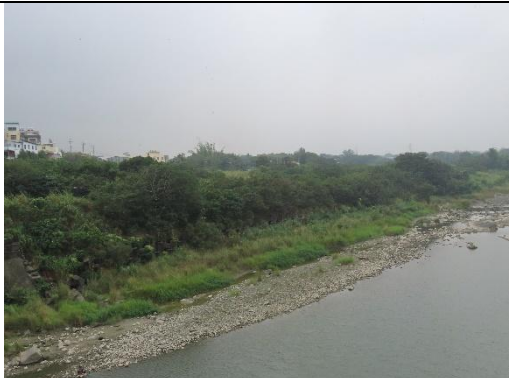
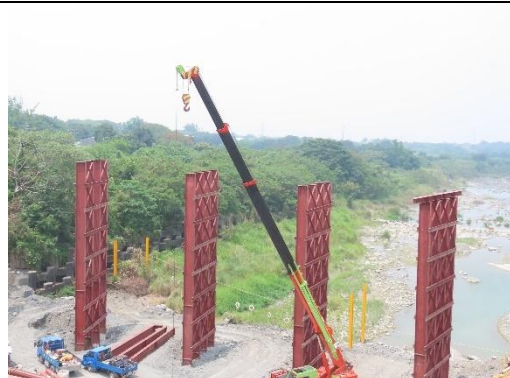
| <p>埤豐橋下游左岸</p> | | | <p>說明：下游左岸既有植被除施作便橋所需範圍外，既有植被維持狀況良好，並未過度移除既有濱溪帶植被。</p> |

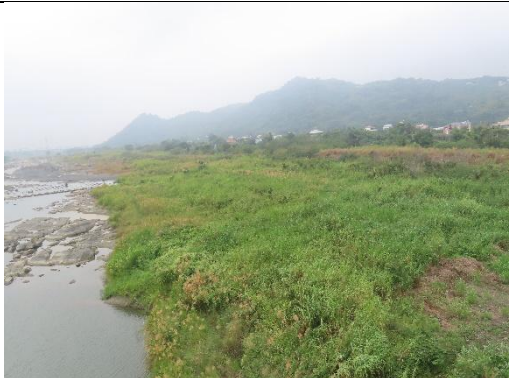
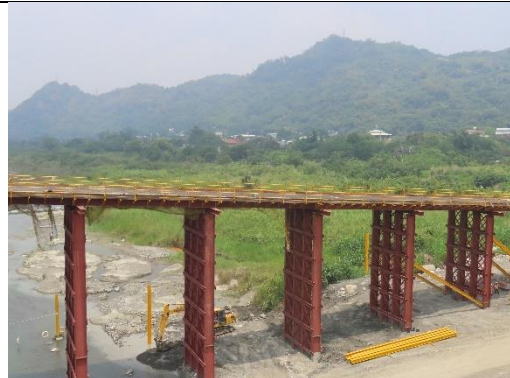
| <p>埤豐橋下游右岸</p> | | | <p>說明：下游右岸既有植被除施作便橋所需範圍外，並未過度移除既有濱溪帶植被，確實遵守施工限制範圍，既有植被維持狀況良好。</p> |

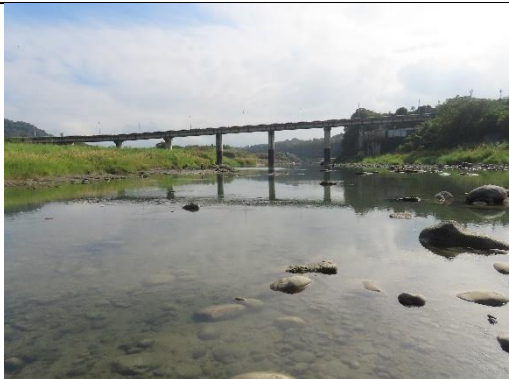
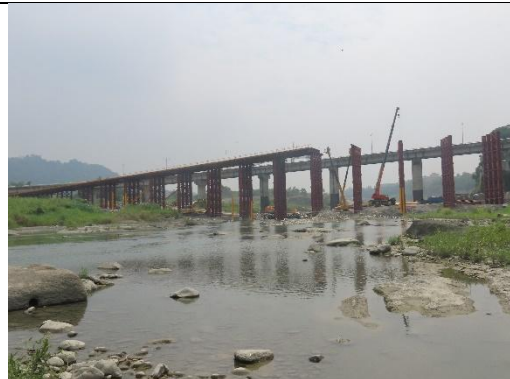
| <p>水流型態</p> | | | <p>說明：水流型態維持常流水且水質清澈，並無工程廢水汙染情況。</p> |

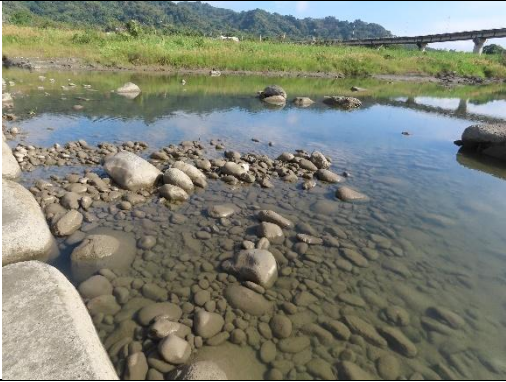
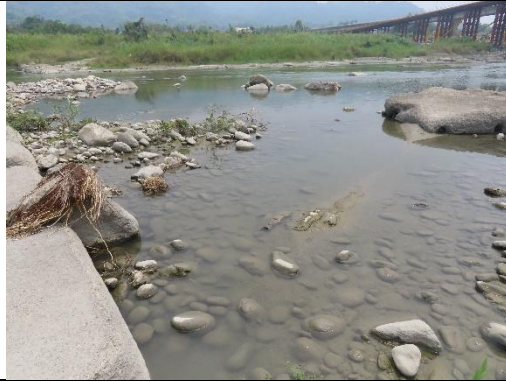
| 底質類型 | | |

| 說明：既有底質類型並未因工程施作而有減少之情況，且工程施作確實遵守限制範圍，並未擾動工區外水域棲地。 | | |

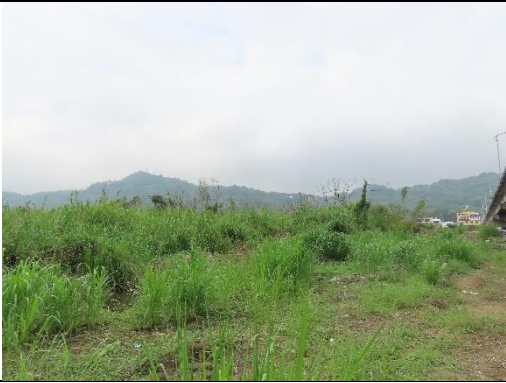
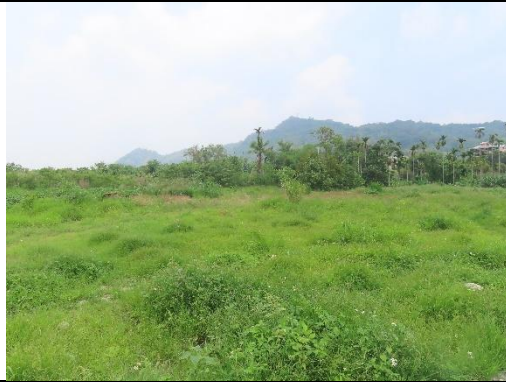
| 草生地 | | |

| 說明：工程機械及人員並未進入該區，施工作業僅於施工限制區內，並未干擾該區既有植被，其生長狀況良好。 | | |

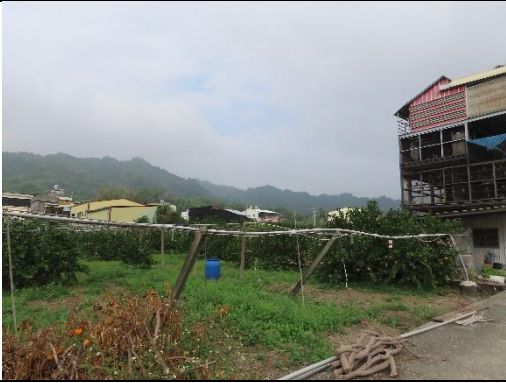
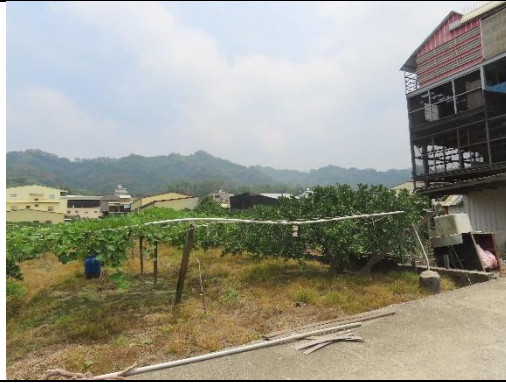
| 農耕地 | | |

| 說明：鄰近工區旁農耕地仍正常耕作，工程施作並未干擾該區域。 | | |

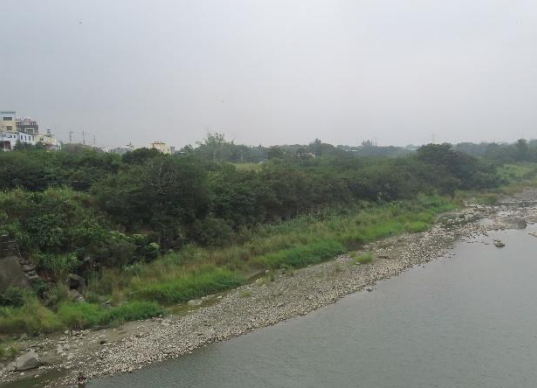
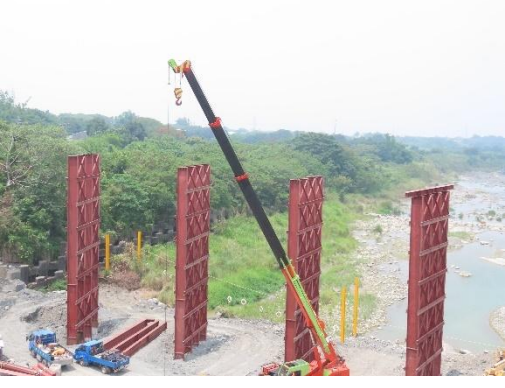
| <p>左岸濱溪帶</p> | | |

| | <p>說明：下游左岸既有植被除施作便橋所需範圍外，既有植被維持狀況良好，並未過度移除既有濱溪帶植被。</p> | |

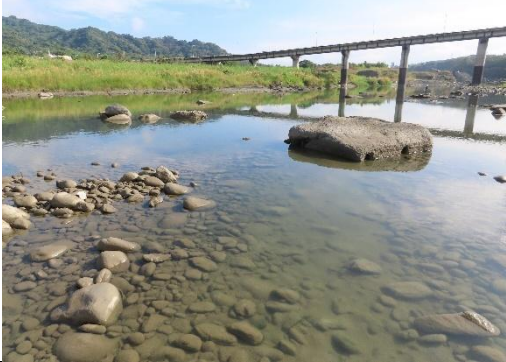
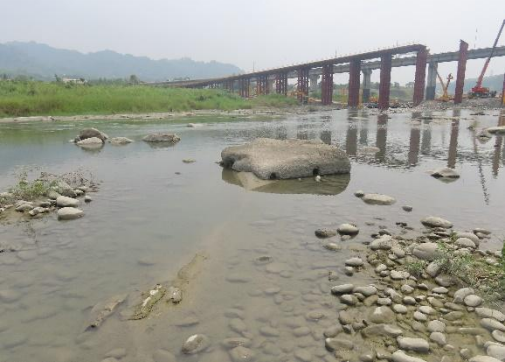
| <p>底質類型</p> | | |

| | <p>說明：既有底質類型並未因工程施作而有減少之情況，且工程施作確實遵守限制範圍，並未擾動工區外水域棲地。</p> | |

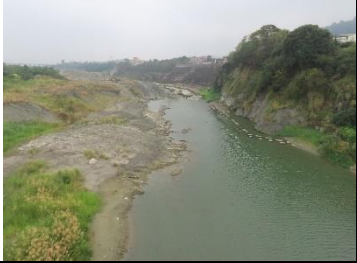
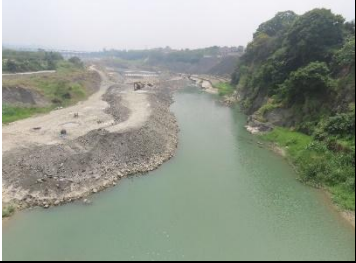
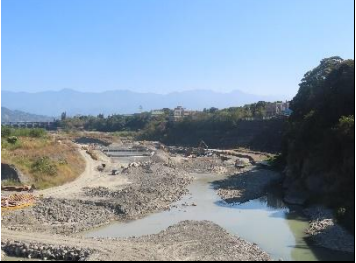
| 拍攝對象 | 【施工前】<br>【111 年 11 月 25 日】 | 【施工中第 1 次檢核】<br>【112 年 5 月 16 日】 | 【施工中第 2 次檢核】<br>【112 年 11 月 22 日】 |
|---|---|---|---|
| 埤豐橋上游溪況 | | | |

| 拍攝對象 | 【施工前】<br>【111 年 11 月 25 日】 | 【施工中第 1 次檢核】<br>【112 年 5 月 16 日】 | 【施工中第 2 次檢核】<br>【112 年 11 月 22 日】 |
|---|---|---|---|
| | 說明：上游區域非涉及本案工程範圍，且有另案工程進行施作。水流狀態仍維持常流水，可見有深流及岸邊緩流等。 | | |

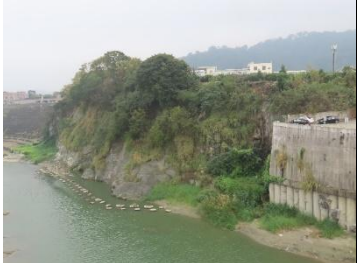
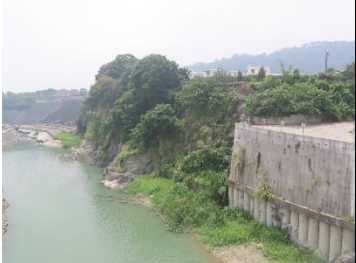
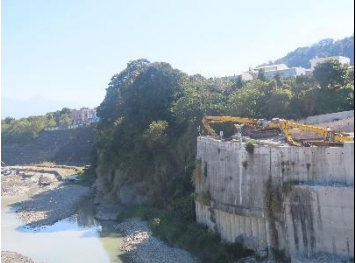
| 拍攝對象 | 【施工前】<br>【111 年 11 月 25 日】 | 【施工中第 1 次檢核】<br>【112 年 5 月 16 日】 | 【施工中第 2 次檢核】<br>【112 年 11 月 22 日】 |
|---|---|---|---|
| 埤豐橋上游左岸 | | | |

| 拍攝對象 | 【施工前】<br>【111 年 11 月 25 日】 | 【施工中第 1 次檢核】<br>【112 年 5 月 16 日】 | 【施工中第 2 次檢核】<br>【112 年 11 月 22 日】 |
|---|---|---|---|
| | 說明：上游左岸既有植被並未受本案工程影響，相較於施工前並無差異。 | | |

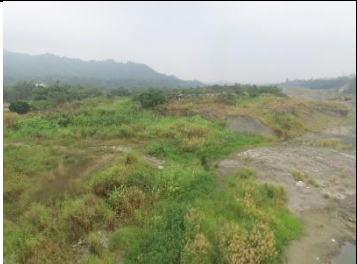
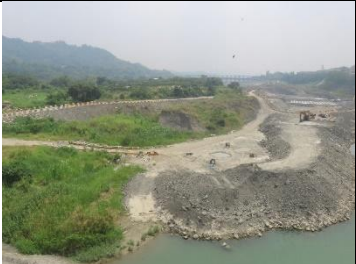
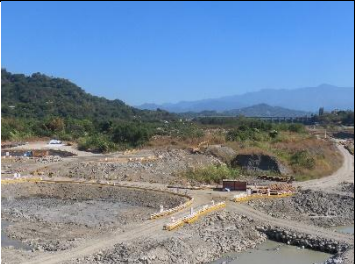
| 拍攝對象 | 【施工前】<br>【111 年 11 月 25 日】 | 【施工中第 1 次檢核】<br>【112 年 5 月 16 日】 | 【施工中第 2 次檢核】<br>【112 年 11 月 22 日】 |
|---|---|---|---|
| 埤豐橋上游右岸 | | | |

| 拍攝對象 | 【施工前】<br>【111 年 11 月 25 日】 | 【施工中第 1 次檢核】<br>【112 年 5 月 16 日】 | 【施工中第 2 次檢核】<br>【112 年 11 月 22 日】 |
|---|---|---|---|
| | 說明：上游右岸並非本案工程範圍，其施工便道為另案工程開設，而既有草本植被呈現小區塊狀生長。 | | |

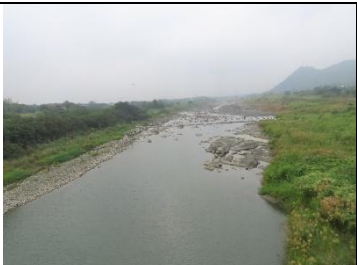
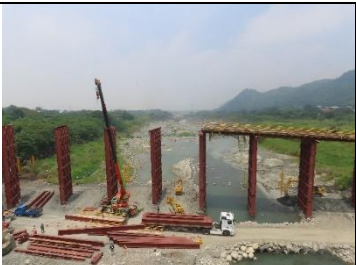
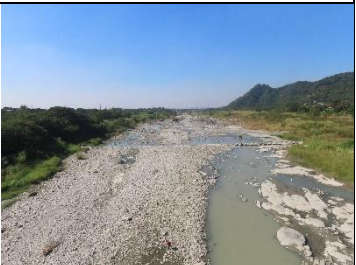
| 拍攝對象 | 【施工前】<br>【111 年 11 月 25 日】 | 【施工中第 1 次檢核】<br>【112 年 5 月 16 日】 | 【施工中第 2 次檢核】<br>【112 年 11 月 22 日】 |
|---|---|---|---|
| 埤豐橋下游溪況 | | | |

| 拍攝對象 | 【施工前】<br>【111 年 11 月 25 日】 | 【施工中第 1 次檢核】<br>【112 年 5 月 16 日】 | 【施工中第 2 次檢核】<br>【112 年 11 月 22 日】 |
|---|---|---|---|
| | 說明：下游處已完成便橋之搭設，其便橋完成後已暫時停止水域棲地之干擾，水流狀態維持常流水，惟水流量相較於前季較為稀少。 | | |

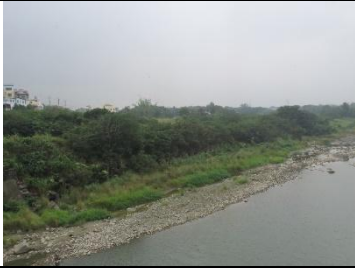
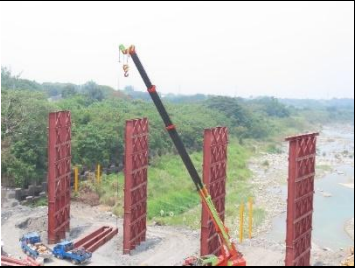
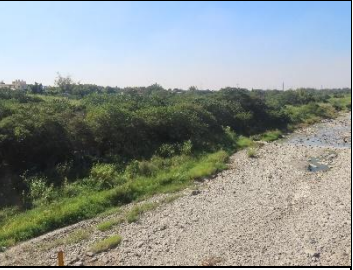
| 埤豐橋下游左岸 | | | |

| | 說明：下游左岸既有植被除施作便橋所需範圍外，既有植被維持狀況良好，並未過度移除既有濱溪帶植被。 | | |

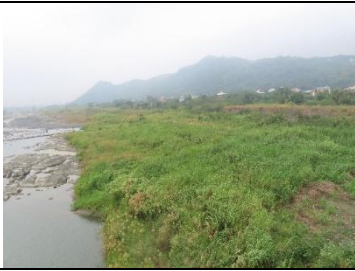
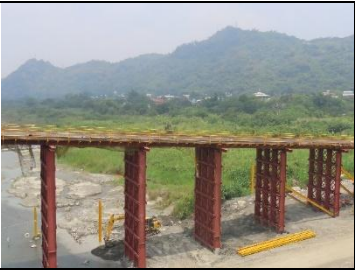
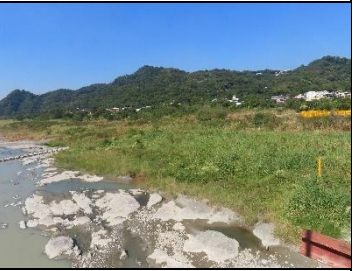
| 埤豐橋下游右岸 | | | |

| | 說明：下游右岸既有植被除施作便橋所需範圍外，並未過度移除既有濱溪帶植被，確實遵守施工限制範圍，既有植被維持狀況良好。 | | |

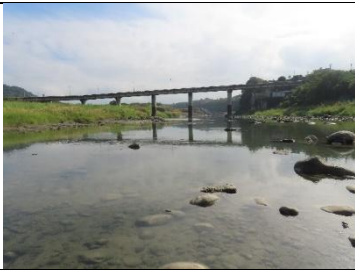
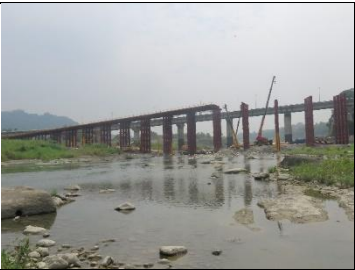
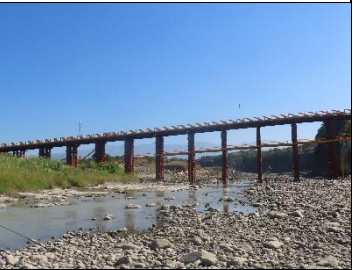
| 水流型態 | | | |

| | 說明：水流型態維持常流水且水質清澈，並無工程廢水汙染情況。 | | |

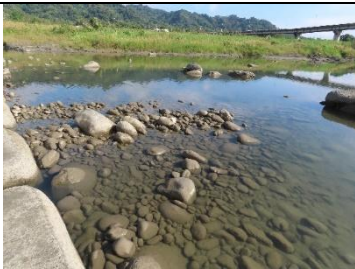
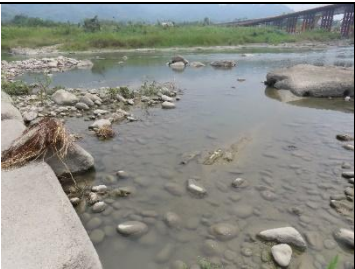
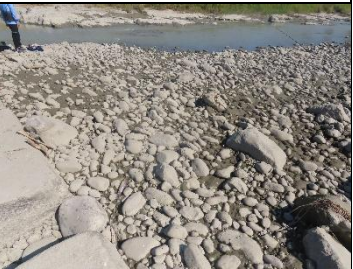
| 底質類型 | | | |

| | 說明：既有底質類型並未因工程施作而有減少之情況，且工程施作確實遵守限制範圍，並未擾動工區外水域棲地，惟水量稀少，部分區域底質露出水面。 | | |

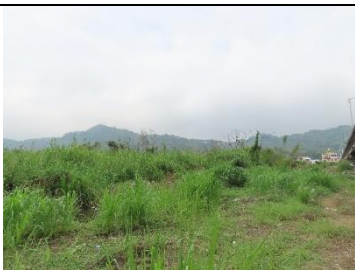
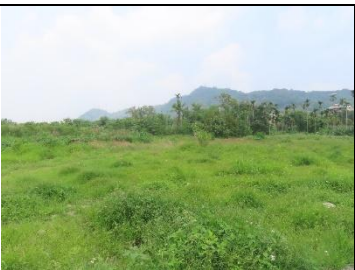
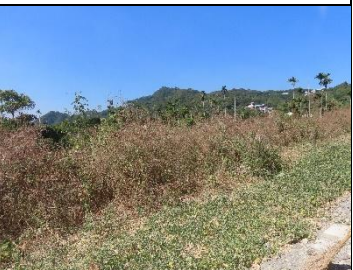
| 草地 | | | |

| | 說明：工程機械及人員並未進入該區，施工作業僅於施工限制區內，並未干擾該區既有植被，其生長狀況良好。 | | |

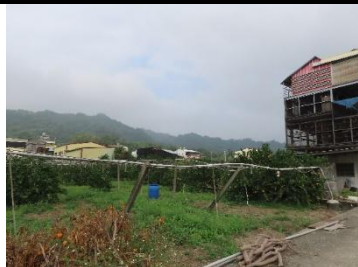
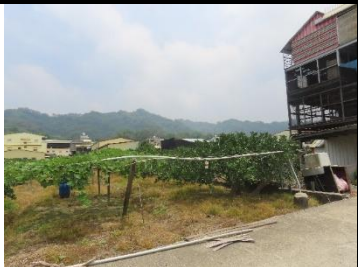
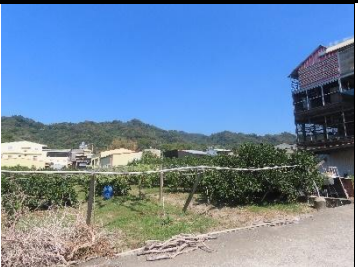
| 農耕地 | | | |

| | 說明：鄰近工區旁農耕地仍正常耕作，工程施作並未干擾該區域。 | | |

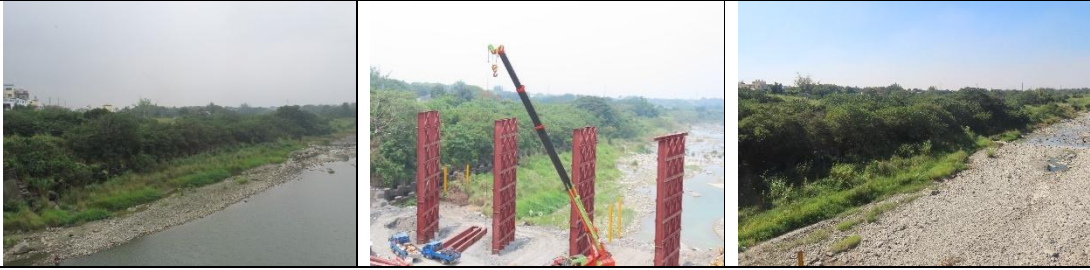
| 左岸濱溪帶 | <p data-bbox="304 465 1399 546"><b>說明：</b>下游左岸既有植被除施作便橋所需範圍外，既有植被維持狀況良好，並未過度移除既有濱溪帶植被。</p> | | |

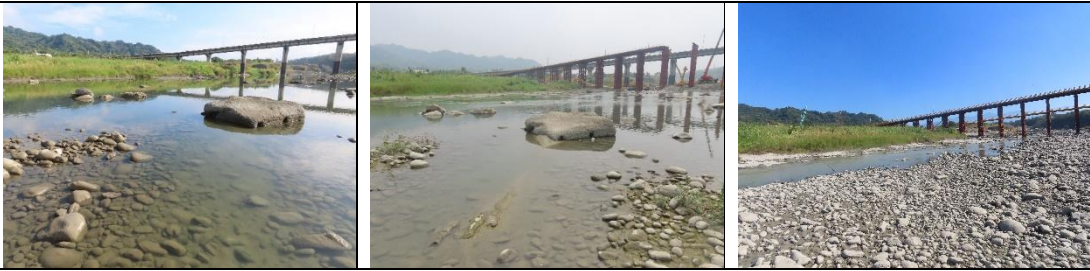
| 底質類型 | <p data-bbox="304 815 1399 896"><b>說明：</b>既有底質類型並未因工程施作而有減少之情況，且工程施作確實遵守限制範圍，並未擾動工區外水域棲地。</p> | | |

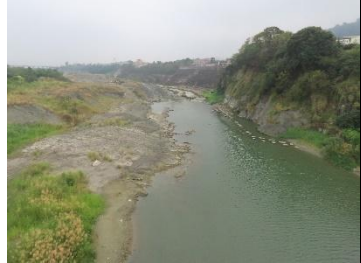
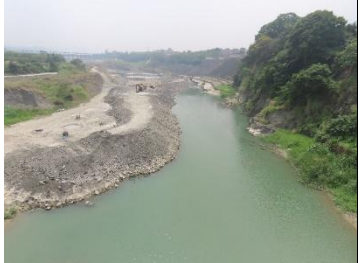
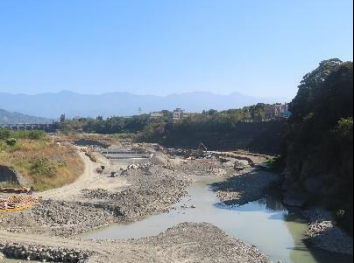
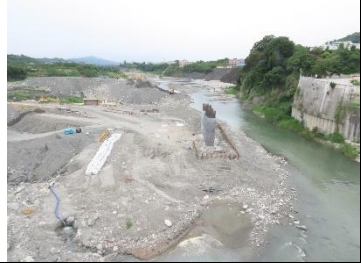
| 拍攝對象 | 【施工前】<br>【111 年 11 月 25 日】 | 【施工中第 1 次檢核】<br>【112 年 5 月 16 日】 | 【施工中第 2 次檢核】<br>【112 年 11 月 22 日】 |
|---|---|---|---|
| 埤豐橋上游溪況 | | | |

| 拍攝對象 | 【施工前】<br>【111 年 11 月 25 日】 | 【施工中第 1 次檢核】<br>【112 年 5 月 16 日】 | 【施工中第 2 次檢核】<br>【112 年 11 月 22 日】 |
|---|---|---|---|
| | <p><b>說明：</b>上游區域非涉及本案工程範圍，有另案工程在進行施作，本次檢核三處橋墩都已開始施作，其中 P3 橋墩臨水域，以圍堰方式區隔溪水與工區，故水流狀態仍維持常流水，可見有深流及岸邊緩流等。</p> | | |
