# 臺中市政府建設局

## 東勢區埤豐橋改建工程 第五次施工中生態檢核成果報告書

# 東勢區埤豐橋改建工程

## 第五次施工中生態檢核成果報告書

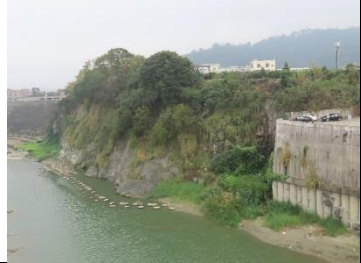
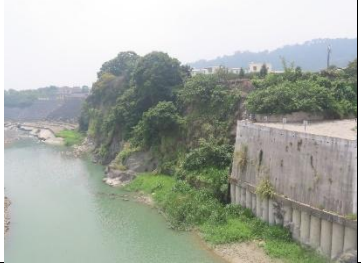
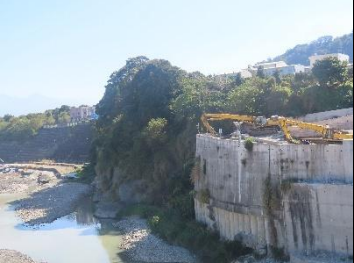
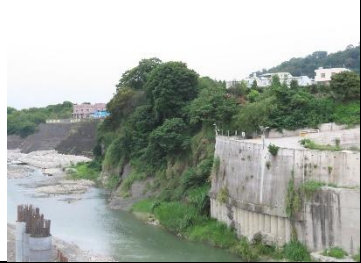
| 拍攝對象 | 【施工前】<br>【111 年 11 月 25 日】 | 【施工中第 1 次檢核】<br>【112 年 5 月 16 日】 | 【施工中第 2 次檢核】<br>【112 年 11 月 22 日】 |
|---|---|---|---|
| 埤豐橋上游左岸 | 【施工前】<br>【111 年 11 月 25 日】 | 【施工中第 1 次檢核】<br>【112 年 5 月 16 日】 | 【施工中第 2 次檢核】<br>【112 年 11 月 22 日】 |

| 拍攝對象 | 【施工前】<br>【111 年 11 月 25 日】 | 【施工中第 1 次檢核】<br>【112 年 5 月 16 日】 | 【施工中第 2 次檢核】<br>【112 年 11 月 22 日】 |
|---|---|---|---|
| | <p><b>說明：</b>上游左岸既有植被並未受本案工程影響，相較於施工前並無差異。</p> | | |

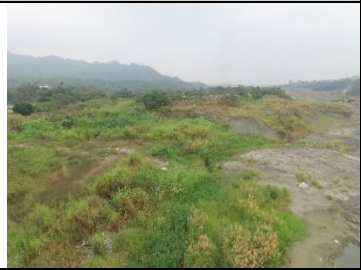
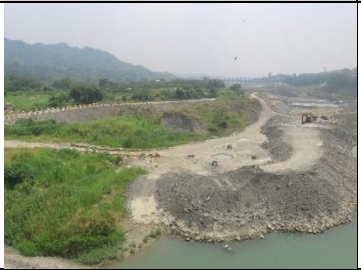
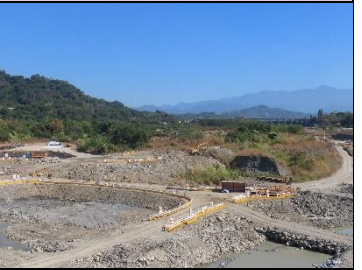
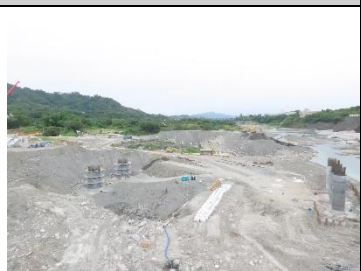
| 埤豐橋上游右岸 | 【施工前】<br>【111 年 11 月 25 日】 | 【施工中第 1 次檢核】<br>【112 年 5 月 16 日】 | 【施工中第 2 次檢核】<br>【112 年 11 月 22 日】 |

| | <p><b>說明：</b>上游右岸並非本案工程範圍，其施工便道為另案工程開設。本次檢核時已在進行橋墩的工項，為避免工程挖掘影響水域環境，以圍堰方式區隔溪水與工區。</p> | | |

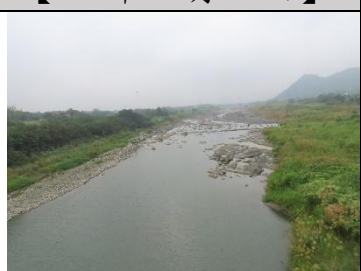
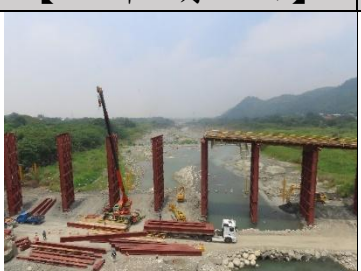
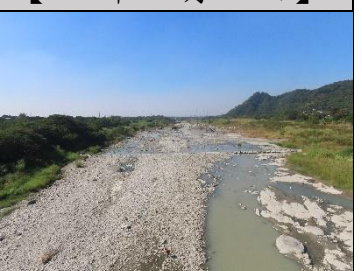
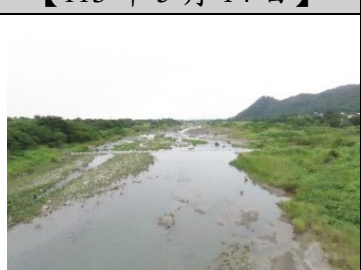
| 埤豐橋下游溪況 | 【施工前】<br>【111 年 11 月 25 日】 | 【施工中第 1 次檢核】<br>【112 年 5 月 16 日】 | 【施工中第 2 次檢核】<br>【112 年 11 月 22 日】 |

| | <p><b>說明：</b>下游處已完成便橋之搭設，其便橋完成後已暫時停止水域棲地之干擾，水流狀態維持常流水。</p> | | |

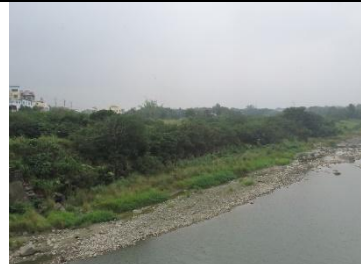
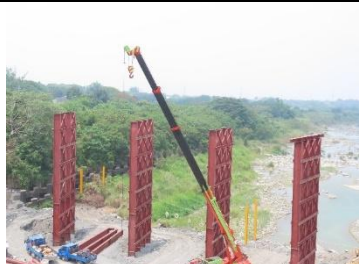
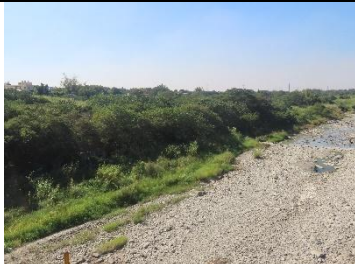
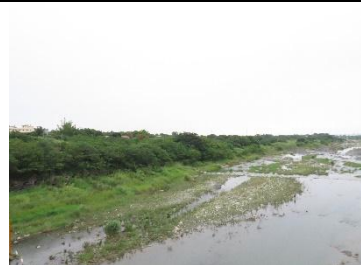
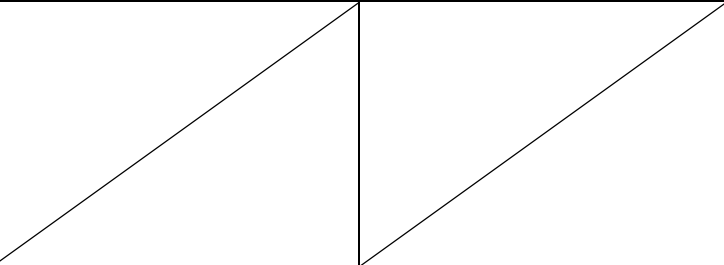
| 埤豐橋下游左岸 | 【施工前】<br>【111 年 11 月 25 日】 | 【施工中第 1 次檢核】<br>【112 年 5 月 16 日】 | 【施工中第 2 次檢核】<br>【112 年 11 月 22 日】 |

| | 說明：下游左岸既有植被除施作便橋所需範圍外，既有植被維持狀況良好，並未過度移除既有濱溪帶植被。 | | |

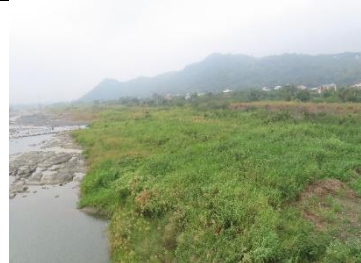
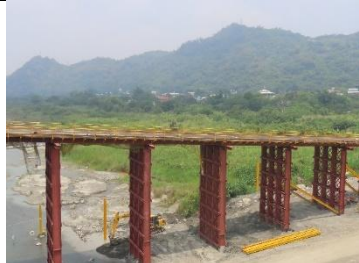
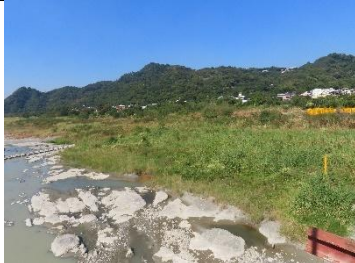
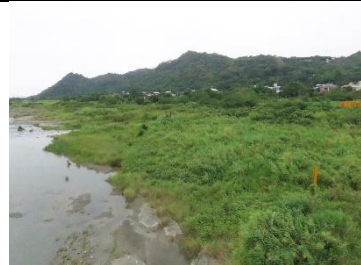
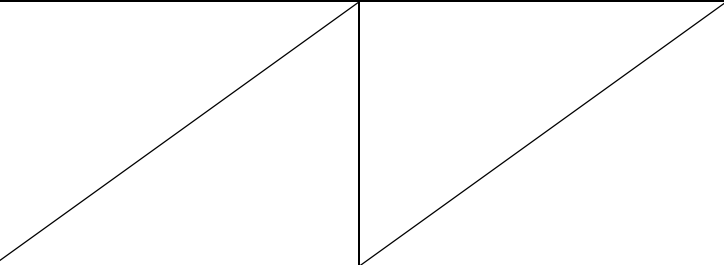
| 埤豐橋下游右岸 | 【施工前】<br>【111 年 11 月 25 日】 | 【施工中第 1 次檢核】<br>【112 年 5 月 16 日】 | 【施工中第 2 次檢核】<br>【112 年 11 月 22 日】 |

| | 說明：下游右岸既有植被除施作便橋所需範圍外，並未過度移除既有濱溪帶植被，確實遵守施工限制範圍，既有植被維持狀況良好。 | | |

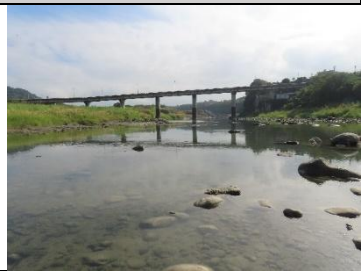
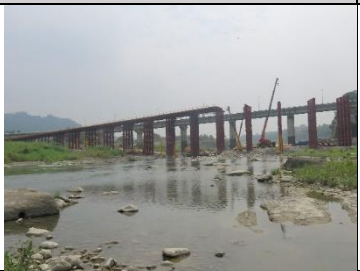
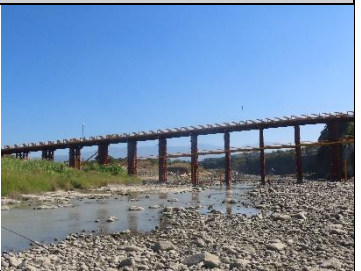
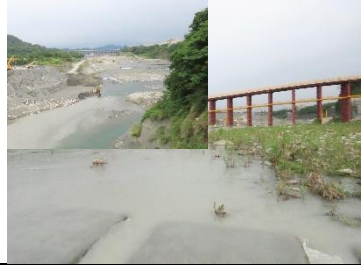
| 水流型態 | 【施工前】<br>【111 年 11 月 25 日】 | 【施工中第 1 次檢核】<br>【112 年 5 月 16 日】 | 【施工中第 2 次檢核】<br>【112 年 11 月 22 日】 |

| | 說明：水流型態維持常流水，但因上游他岸工程怪手在溪床挖掘，導致水變混濁。在現場等待兩小時，上游怪手停止挖掘後，溪水才重新變清澈。 | | |

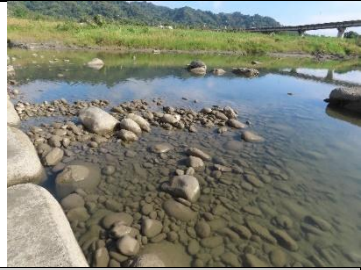
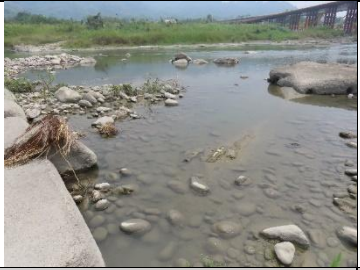
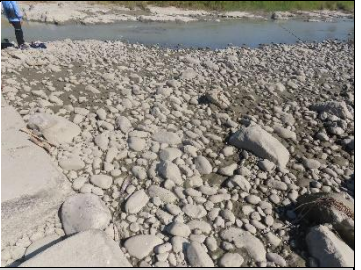
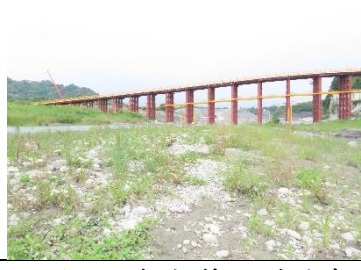
| 底質類型 | 【施工前】<br>【111 年 11 月 25 日】 | 【施工中第 1 次檢核】<br>【112 年 5 月 16 日】 | 【施工中第 2 次檢核】<br>【112 年 11 月 22 日】 |

| | 說明：既有底質類型並未因工程施作而有減少之情況，且工程施作確實遵守限制範圍，並未擾動工區外水域棲地，部分區域底質露出水面。 | | |

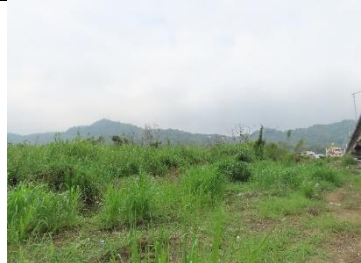
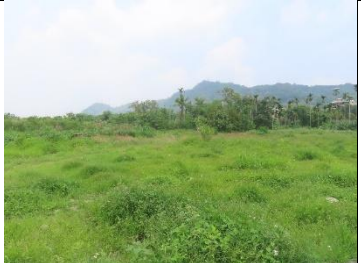
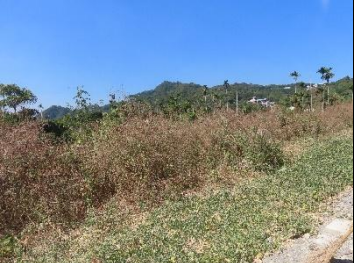
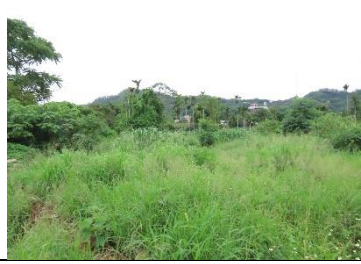
| 草生地 | 【施工前】<br>【111 年 11 月 25 日】 | 【施工中第 1 次檢核】<br>【112 年 5 月 16 日】 | 【施工中第 2 次檢核】<br>【112 年 11 月 22 日】 |

| | 說明：工程機械及人員並未進入該區，施工作業僅於施工限制區內，並未干擾該區既有植被，其生長狀況良好。 | | |

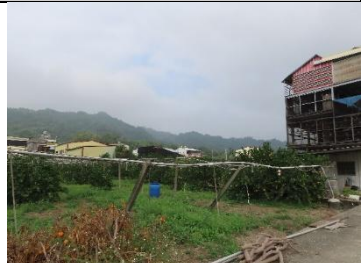
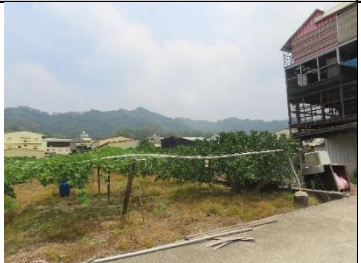
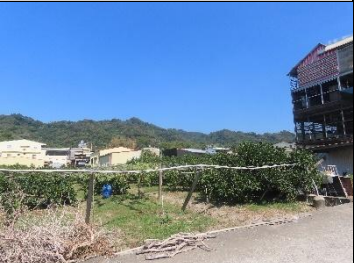
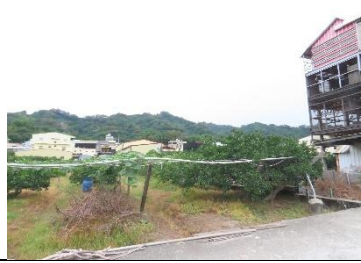
| 農耕地 | 【施工前】<br>【111 年 11 月 25 日】 | 【施工中第 1 次檢核】<br>【112 年 5 月 16 日】 | 【施工中第 2 次檢核】<br>【112 年 11 月 22 日】 |

| | 說明：鄰近工區旁農耕地仍正常耕作，工程施作並未干擾該區域。 | | |

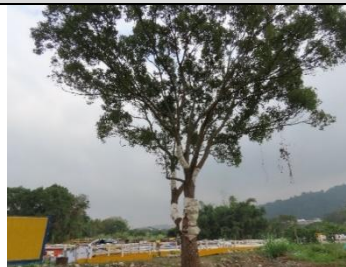
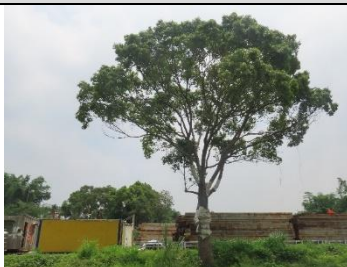
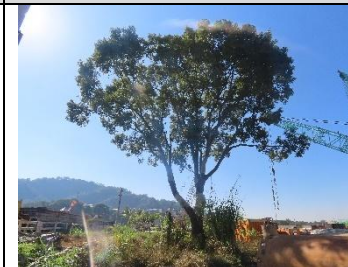
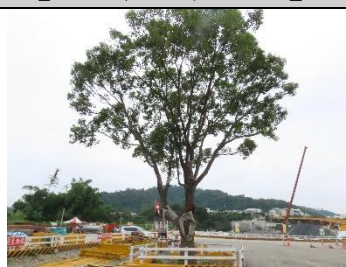
| 拍攝對象 | 【施工前】<br>【111 年 11 月 25 日】 | 【施工中第 1 次檢核】<br>【112 年 5 月 16 日】 | 【施工中第 2 次檢核】<br>【112 年 11 月 22 日】 |
|---|---|---|---|
| | 說明：現場並未有工程機械或人為損傷樹木之情況，其生長情況良好，枝葉茂盛且無病蟲害之情形，仍維持正常生理作用。 | | |

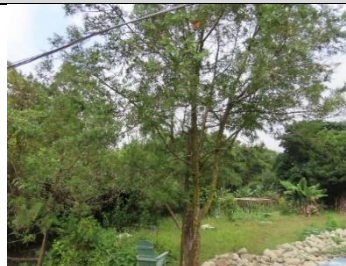
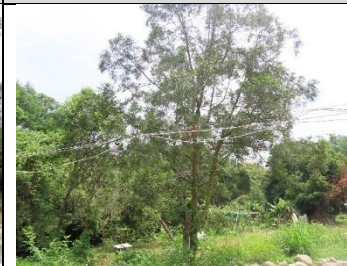
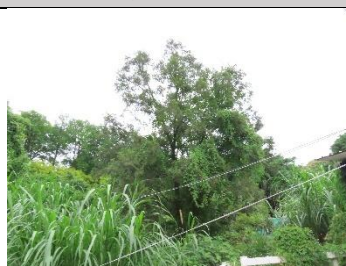
| 拍攝對象 | 【施工前】<br>【111 年 11 月 25 日】 | 【施工中第 1 次檢核】<br>【112 年 5 月 16 日】 | 【施工中第 2 次檢核】<br>【112 年 11 月 22 日】 |
|---|---|---|---|
| 說明：現場並未有工程機械或人為損傷樹木之情況，其生長情況良好，枝葉茂盛且無病蟲害之情形，仍維持正常生理作用。 | | | |

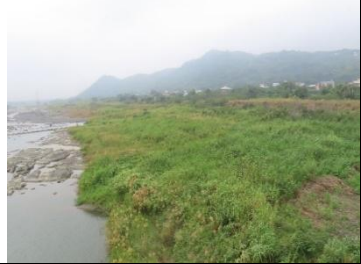
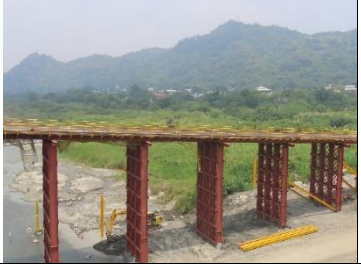
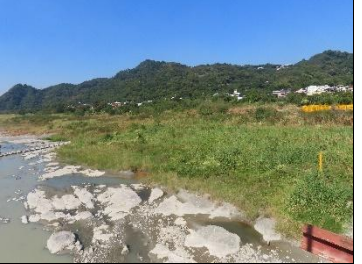
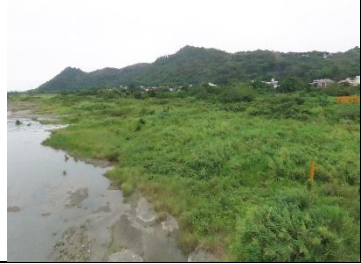
| 右岸濱溪帶 | 【施工前】<br>【111 年 11 月 25 日】 | 【施工中第 1 次檢核】<br>【112 年 5 月 16 日】 | 【施工中第 2 次檢核】<br>【112 年 11 月 22 日】 |

| | 說明：下游右岸既有植被除施作便橋所需範圍外，並未過度移除既有濱溪帶植被，確實遵守施工限制範圍，既有植被維持狀況良好。 | | |

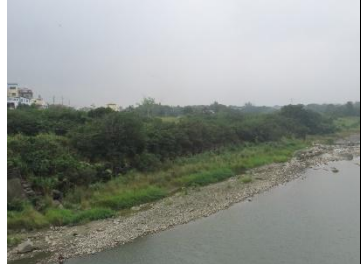
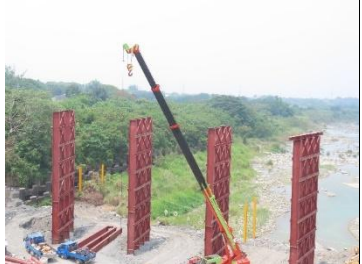
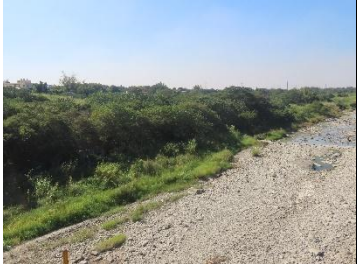
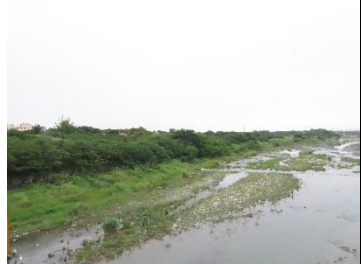
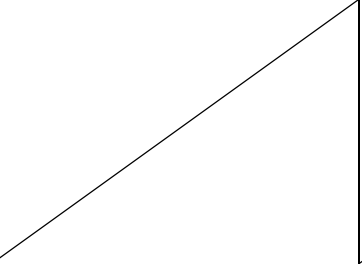
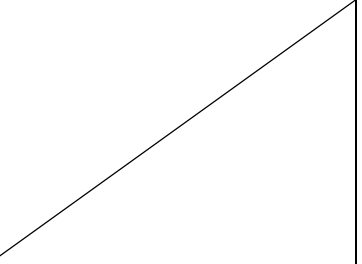
| 左岸濱溪帶 | 【施工前】<br>【111 年 11 月 25 日】 | 【施工中第 1 次檢核】<br>【112 年 5 月 16 日】 | 【施工中第 2 次檢核】<br>【112 年 11 月 22 日】 |

| | 說明：下游左岸既有植被除施作便橋所需範圍外，既有植被維持狀況良好，並未過度移除既有濱溪帶植被。 | | |

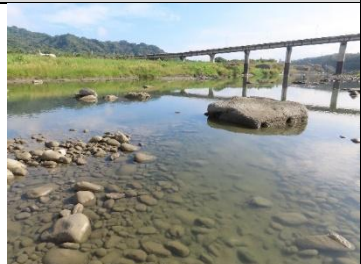
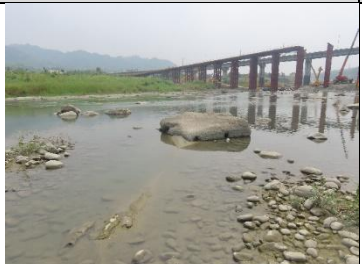
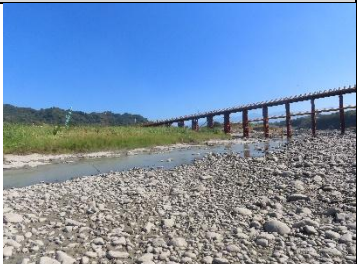
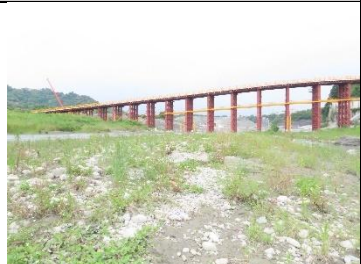
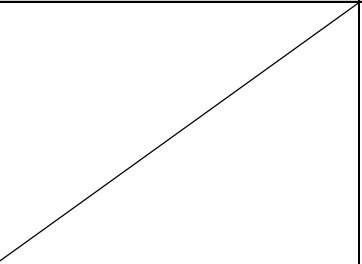
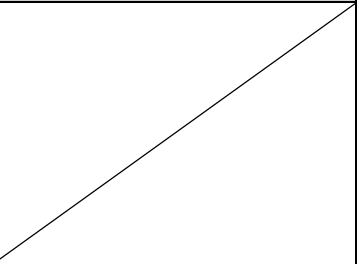
| | 說明：既有底質類型並未因工程施作而有減少之情況，且工程施作確實遵守限制範圍，並未擾動工區外水域棲地。 | | |

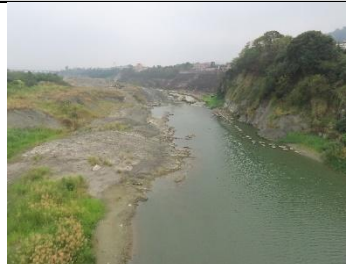
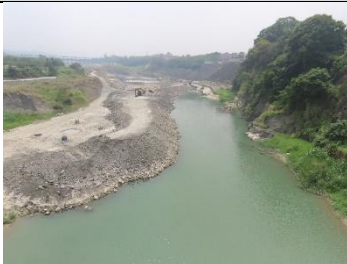
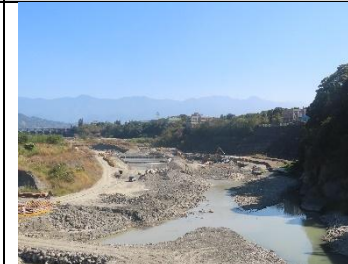
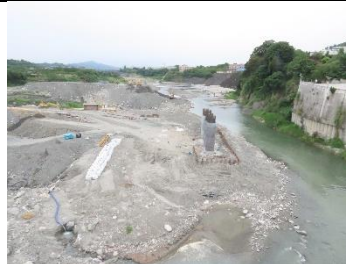
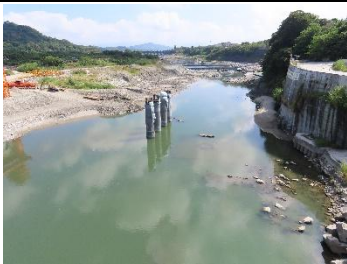
| 拍攝對象 | 【施工前】<br>【111 年 11 月 25 日】 | 【施工中第 1 次檢核】<br>【112 年 5 月 16 日】 | 【施工中第 2 次檢核】<br>【112 年 11 月 22 日】 |
|---|---|---|---|
| 埤豐橋上游溪況 | | | |

| 拍攝對象 | 【施工前】<br>【111 年 11 月 25 日】 | 【施工中第 1 次檢核】<br>【112 年 5 月 16 日】 | 【施工中第 2 次檢核】<br>【112 年 11 月 22 日】 |
|---|---|---|---|
| 說明：本案工程 P3 橋墩已完成，水域內已恢復原狀，並且保持底值粒徑分布狀況，施工期間均維持水流為常流水狀態，維持水域棲地上下游縱向連結性暢通。 | | | |

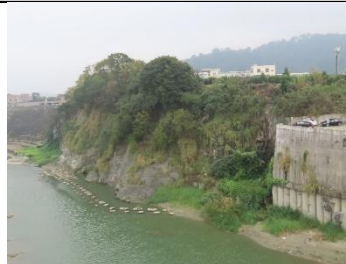
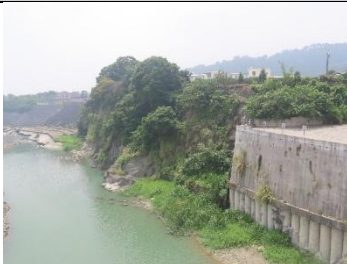
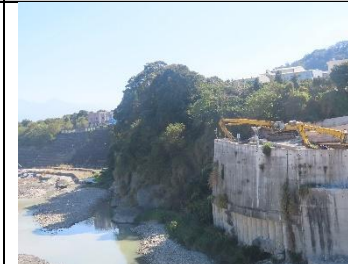
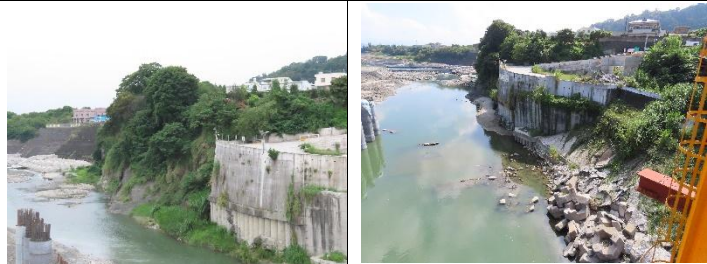
| | <p><b>說明：</b>上游左岸既有植被並未受本案工程影響，相較於施工前並無差異。</p> | | |

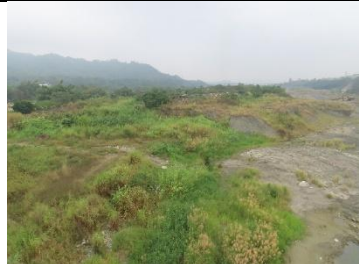
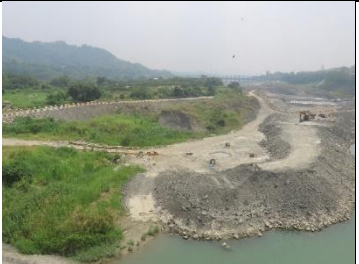
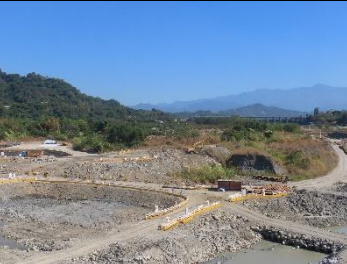
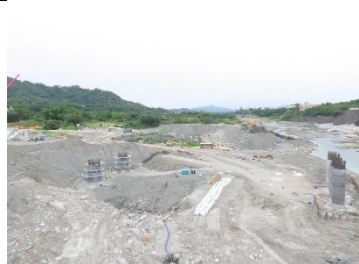
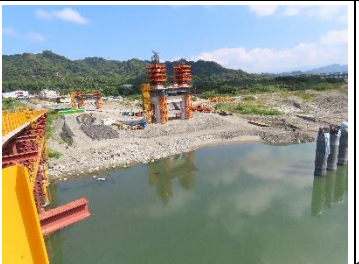
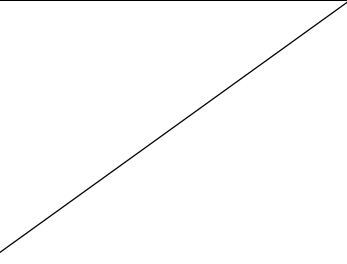
| 埤豐橋上游右岸 | <p><b>【施工前】</b><br/><b>【111 年 11 月 25 日】</b></p> | <p><b>【施工中第 1 次檢核】</b><br/><b>【112 年 5 月 16 日】</b></p> | <p><b>【施工中第 2 次檢核】</b><br/><b>【112 年 11 月 22 日】</b></p> |

| | <p><b>說明：</b>上游右岸並非本案工程範圍，其施工便道為另案工程開設。本次檢核 P3 橋墩已完成，水域內已恢復原狀，並且保持底值粒徑分布狀況。</p> | | |

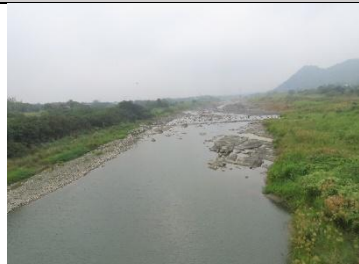
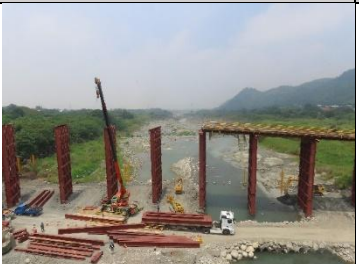
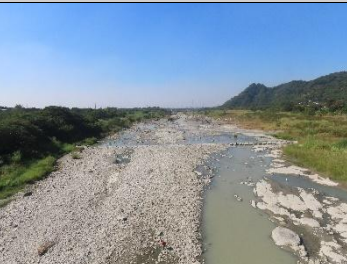
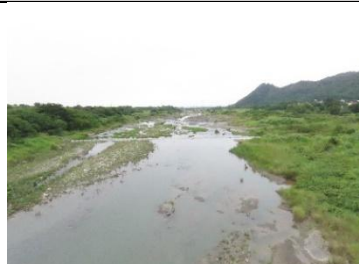
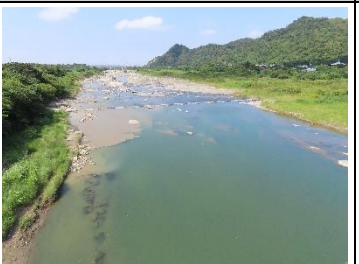
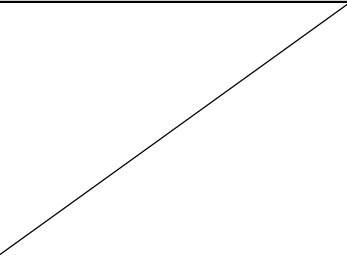
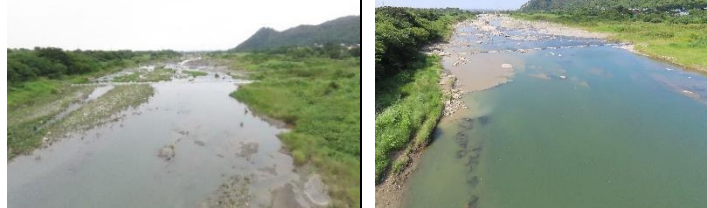
| 說明：下游處已完成便橋之搭設，其便橋完成後已暫時停止水域棲地之干擾，水流狀態維持常流水。 | | | |

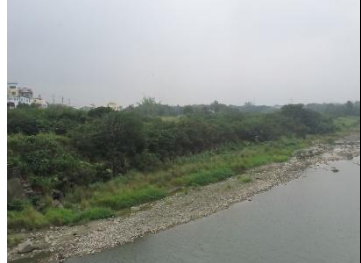
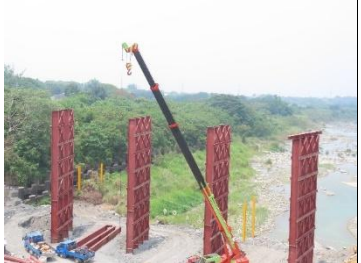
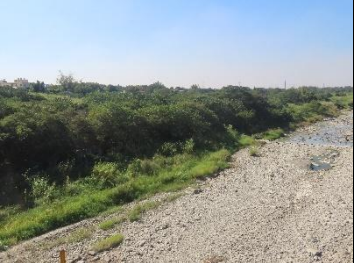
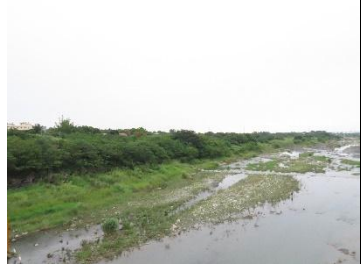
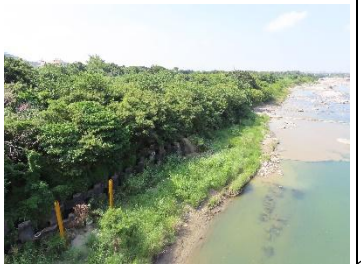
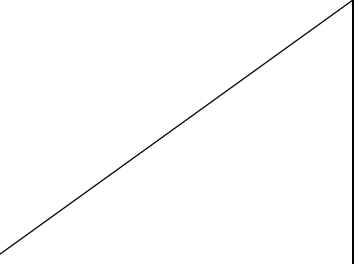
| | 說明：下游左岸既有植被除施作便橋所需範圍外，既有植被維持狀況良好，並未過度移除既有濱溪帶植被。 | | |

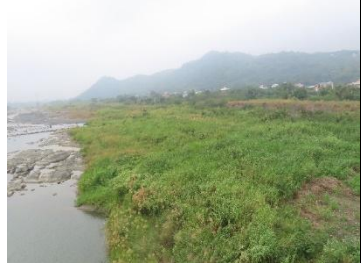
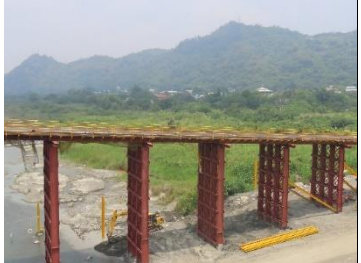
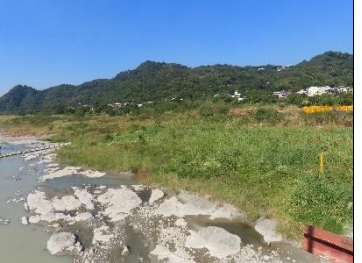
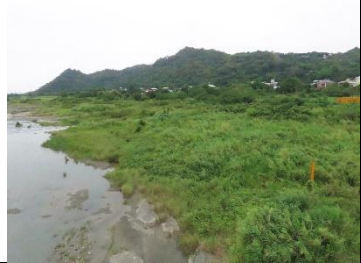
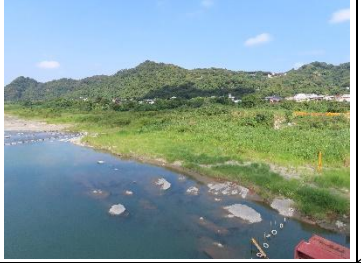
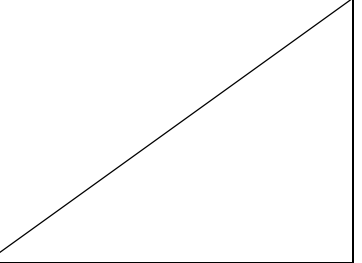
| | 說明：下游右岸既有植被除施作便橋所需範圍外，並未過度移除既有濱溪帶植被，確實遵守施工限制範圍，既有植被維持狀況良好。 | | |

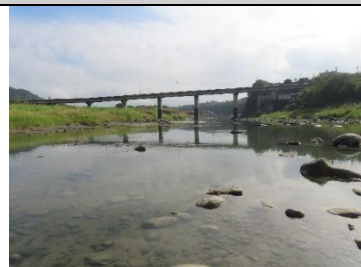
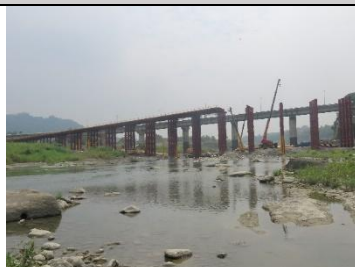
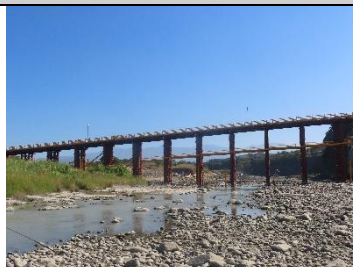
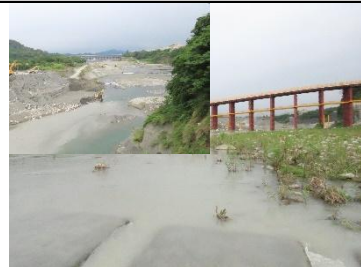
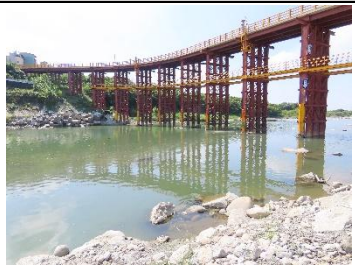
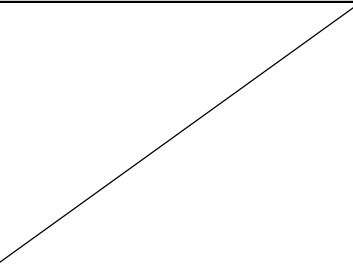
| 水流型態 | 【施工前】<br>【111 年 11 月 25 日】 | 【施工中第 1 次檢核】<br>【112 年 5 月 16 日】 | 【施工中第 2 次檢核】<br>【112 年 11 月 22 日】 |

| | 說明：施工中水流維持常流水，本次檢核目視上游已無工程干擾，溪水恢復清澈，可目視底質情況。 | | |

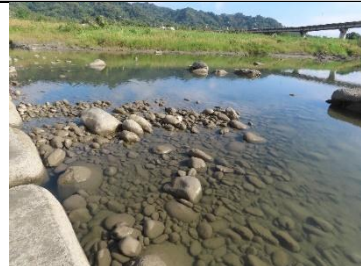
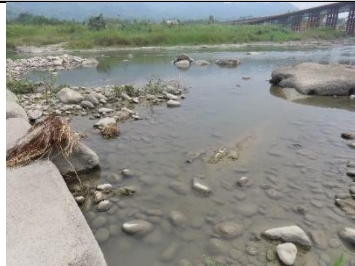
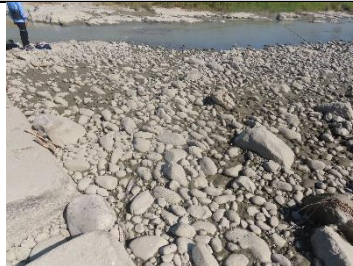
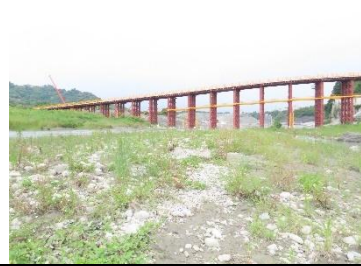
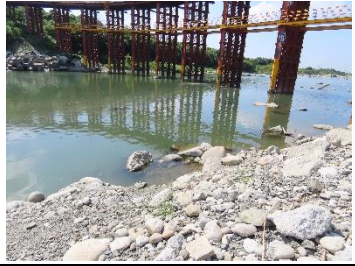
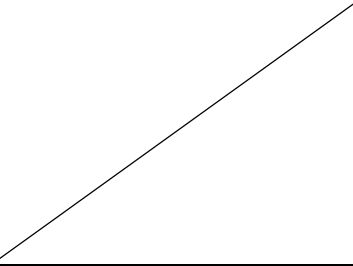
| 底質類型 | 【施工前】<br>【111 年 11 月 25 日】 | 【施工中第 1 次檢核】<br>【112 年 5 月 16 日】 | 【施工中第 2 次檢核】<br>【112 年 11 月 22 日】 |

| | 說明：既有底質類型並未因工程施作而有減少之情況，且工程施作確實遵守限制範圍，並未擾動工區外水域棲地，部分區域底質露出水面。 | | |

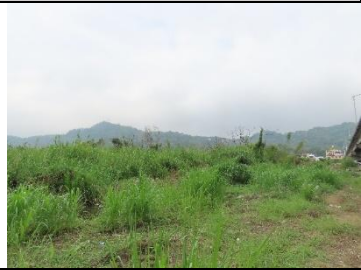
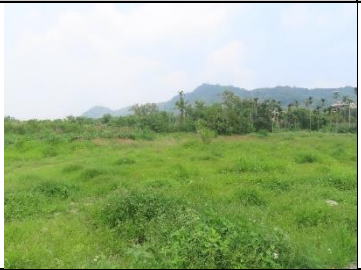
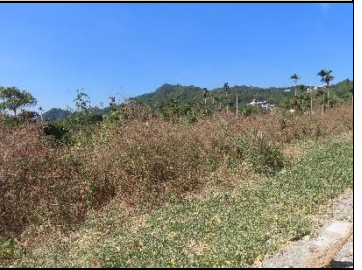
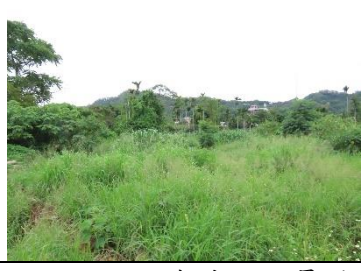
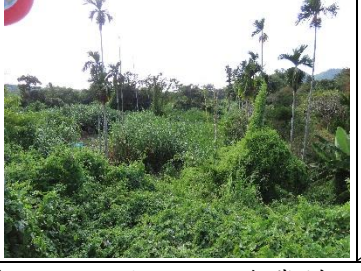
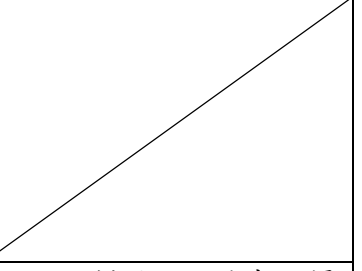
| 草生地 | 【施工前】<br>【111 年 11 月 25 日】 | 【施工中第 1 次檢核】<br>【112 年 5 月 16 日】 | 【施工中第 2 次檢核】<br>【112 年 11 月 22 日】 |

| | 說明：工程機械及人員並未進入該區，施工作業僅於施工限制區內，並未干擾該區既有植被，其生長狀況良好。 | | |

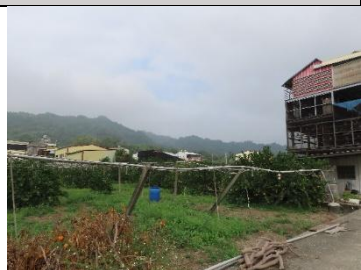
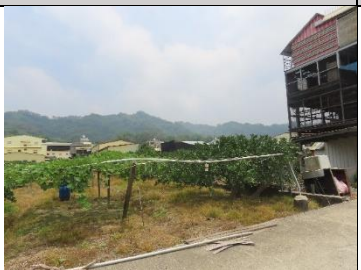
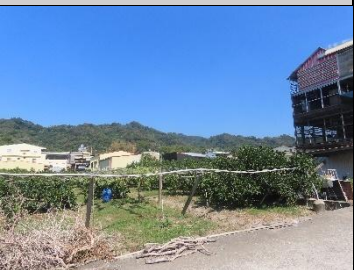
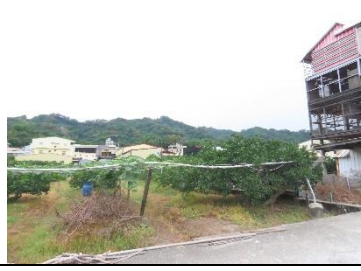
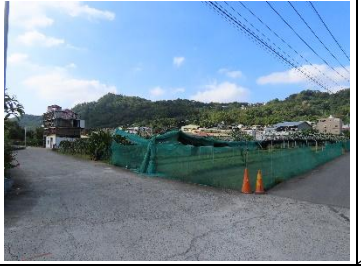
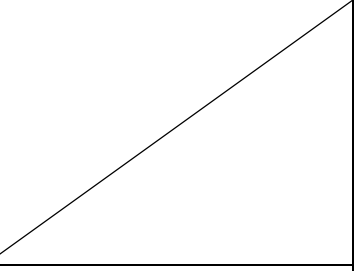
| 農耕地 | 【施工前】<br>【111 年 11 月 25 日】 | 【施工中第 1 次檢核】<br>【112 年 5 月 16 日】 | 【施工中第 2 次檢核】<br>【112 年 11 月 22 日】 |

| | 說明：鄰近工區旁農耕地仍正常耕作，工程施作並未干擾該區域。 | | |

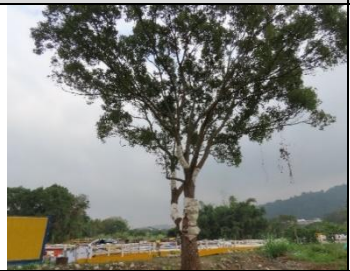
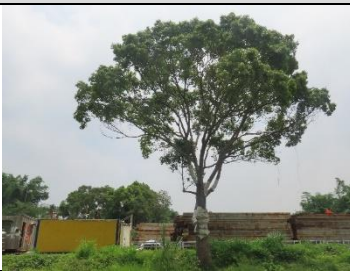
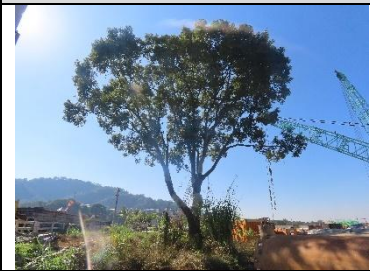
| 拍攝對象 | 【施工前】<br>【111 年 11 月 25 日】 | 【施工中第 1 次檢核】<br>【112 年 5 月 16 日】 | 【施工中第 2 次檢核】<br>【112 年 11 月 22 日】 |
|---|---|---|---|
| 樟樹 | | | |

| 拍攝對象 | 【施工前】<br>【111 年 11 月 25 日】 | 【施工中第 1 次檢核】<br>【112 年 5 月 16 日】 | 【施工中第 2 次檢核】<br>【112 年 11 月 22 日】 |
|---|---|---|---|
| | 說明：現場並未有工程機械或人為損傷樹木之情況，其生長情況良好，枝葉茂盛且無病蟲害之情形，仍維持正常生理作用。 | | |

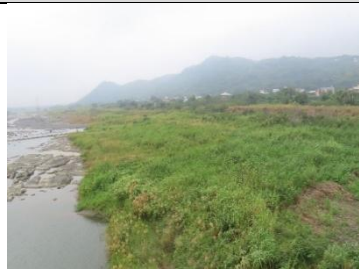
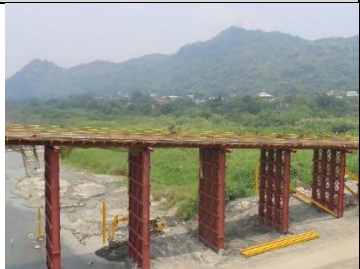
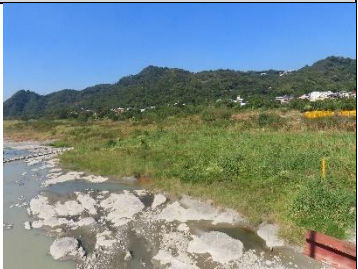
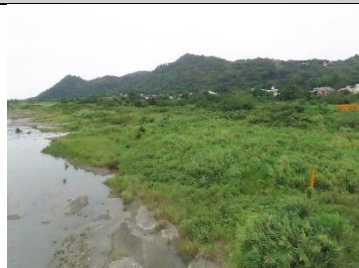
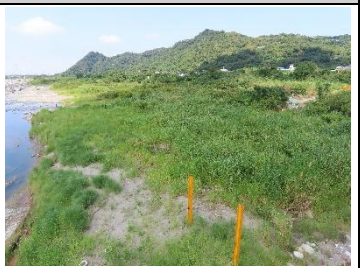
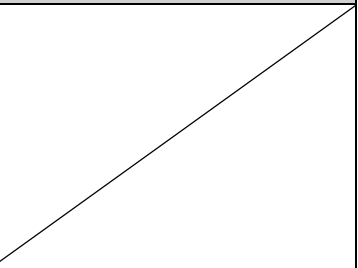
| 右岸濱溪帶 | 【施工前】<br>【111 年 11 月 25 日】 | 【施工中第 1 次檢核】<br>【112 年 5 月 16 日】 | 【施工中第 2 次檢核】<br>【112 年 11 月 22 日】 |

| | 說明：下游右岸既有植被除施作便橋所需範圍外，並未過度移除既有濱溪帶植被，確實遵守施工限制範圍，既有植被維持狀況良好。 | | |

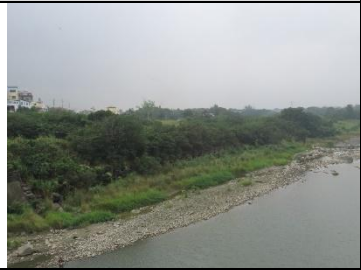
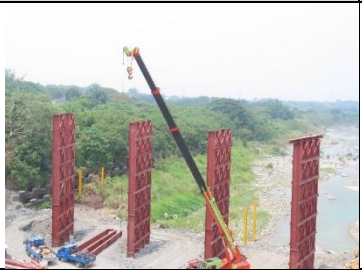
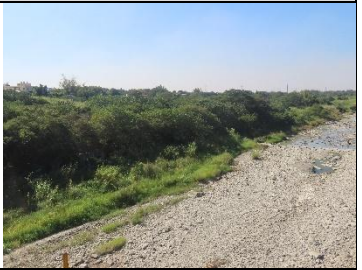
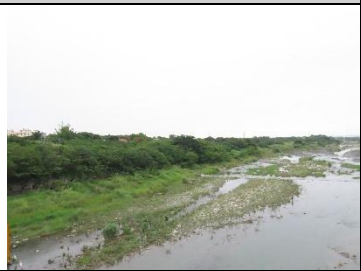
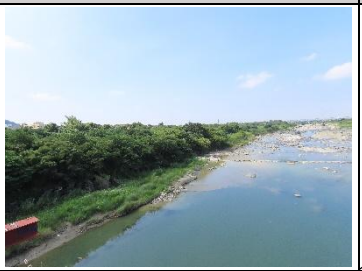
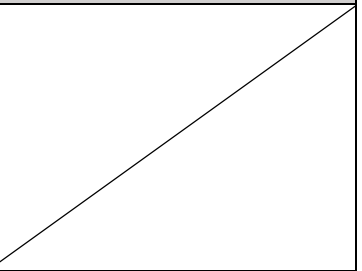
| 左岸濱溪帶 | 【施工前】<br>【111 年 11 月 25 日】 | 【施工中第 1 次檢核】<br>【112 年 5 月 16 日】 | 【施工中第 2 次檢核】<br>【112 年 11 月 22 日】 |

| | 說明：下游左岸既有植被除施作便橋所需範圍外，既有植被維持狀況良好，並未過度移除既有濱溪帶植被。 | | |

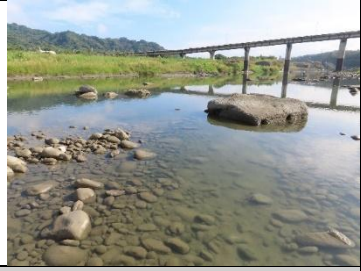
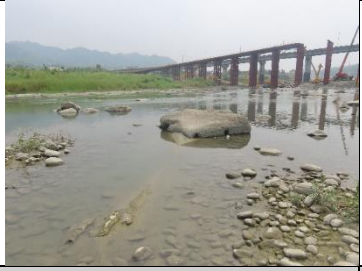
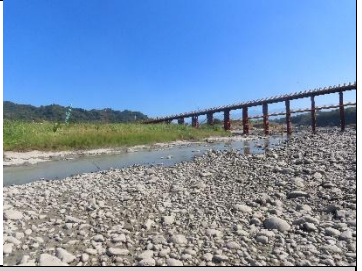
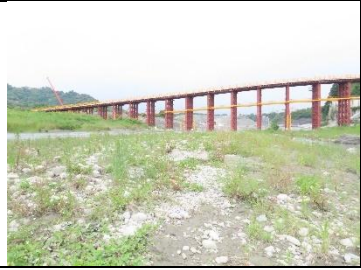
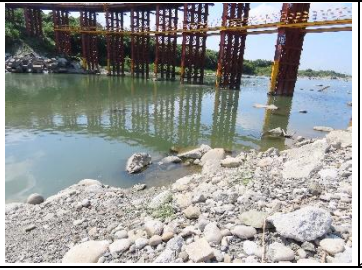
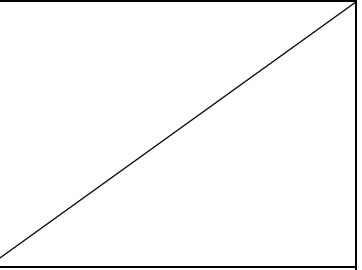
| | 說明：既有底質類型並未因工程施作而有減少之情況，且工程施作確實遵守限制範圍，並未擾動工區外水域棲地。 | | |

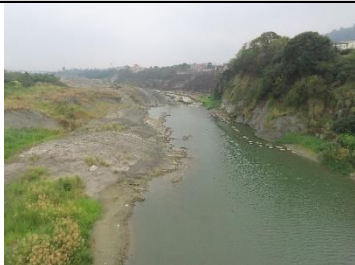
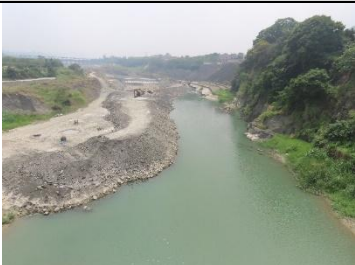
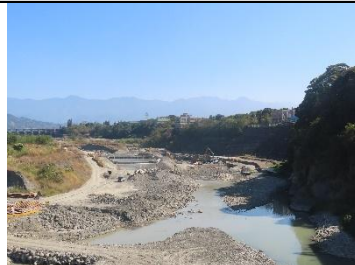
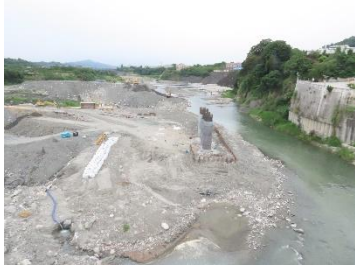
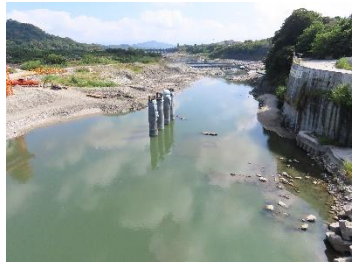
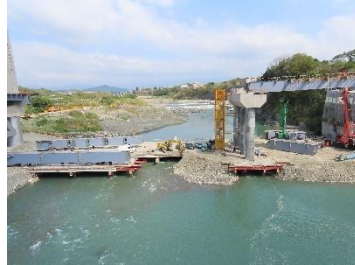
| 拍攝對象 | 【施工前】<br>【111 年 11 月 25 日】 | 【施工中第 1 次檢核】<br>【112 年 5 月 16 日】 | 【施工中第 2 次檢核】<br>【112 年 11 月 22 日】 |
|---|---|---|---|
| 說明：施工單位於河床上架設鋼構便橋及鋪設土石便道，因河床底質岩層較硬，部分便道無法使用鋼構便橋，故於現勘時提醒施工單位，土石便橋恢復後勿將河床整平，保留大粒徑塊石，維持多樣化底質環境，而鋼構便橋下方可讓水流通行，避免水流斷流。 | | | |

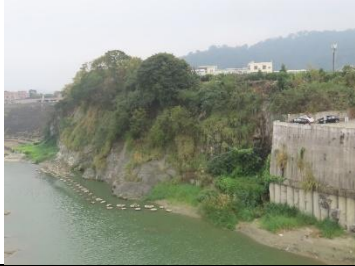
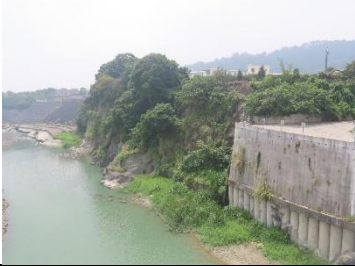
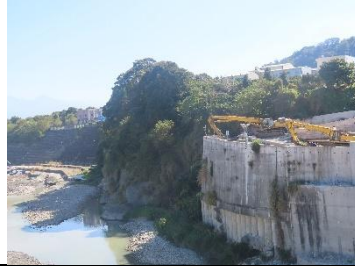
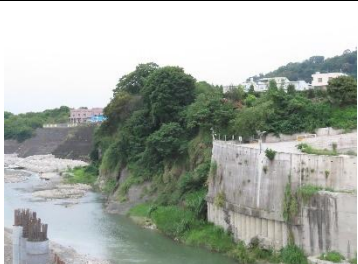
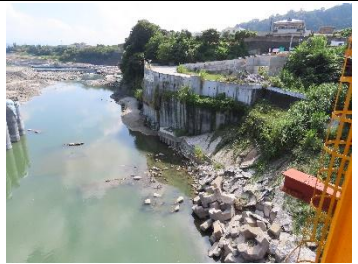
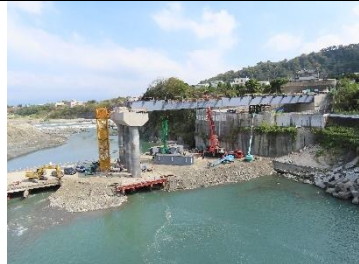
| | 說明：上游左岸既有植被並未受本案工程影響，相較於施工前並無差異。 | | |

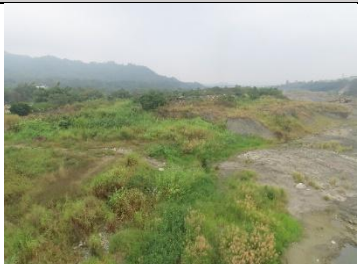
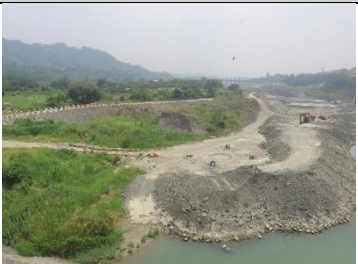
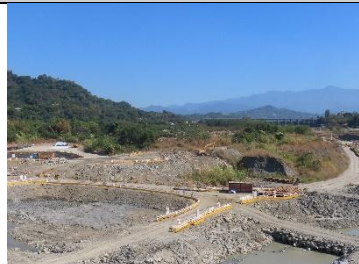
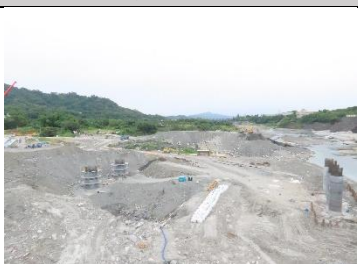
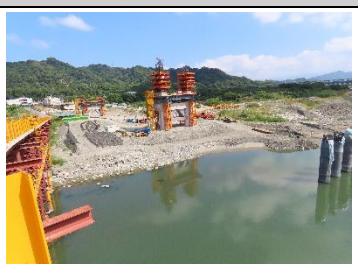
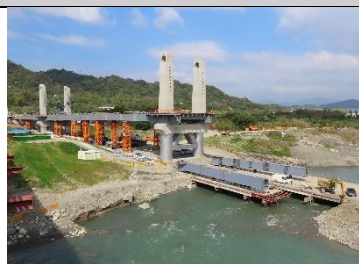
| 埤豐橋上游右岸 | 【施工前】<br>【111 年 11 月 25 日】 | 【施工中第 1 次檢核】<br>【112 年 5 月 16 日】 | 【施工中第 2 次檢核】<br>【112 年 11 月 22 日】 |

| | 說明：上游右岸並非本案工程範圍，其施工便道為另案工程開設。本次檢核目視無有工程擾動之狀況。 | | |

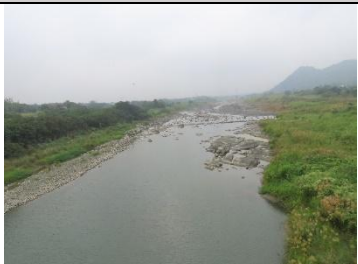
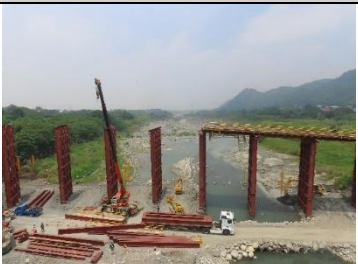
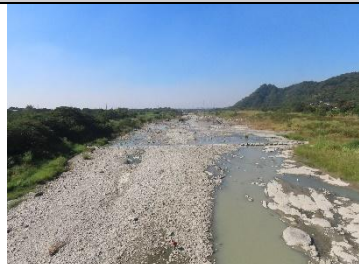
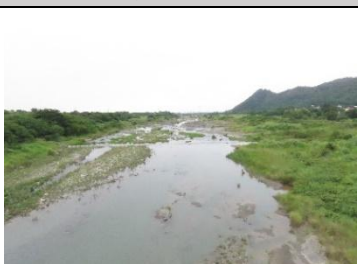
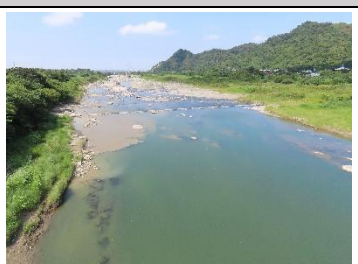
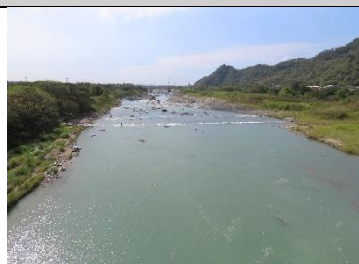
| 埤豐橋下游溪況 | 【施工前】<br>【111 年 11 月 25 日】 | 【施工中第 1 次檢核】<br>【112 年 5 月 16 日】 | 【施工中第 2 次檢核】<br>【112 年 11 月 22 日】 |

| <p><b>說明：</b>下游處已完成便橋之搭設，其便橋完成後已暫時停止水域棲地之干擾，水流狀態維持常流水。</p> | | | |

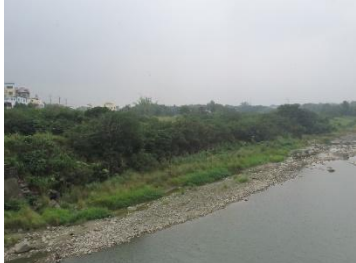
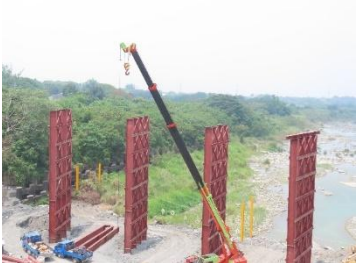
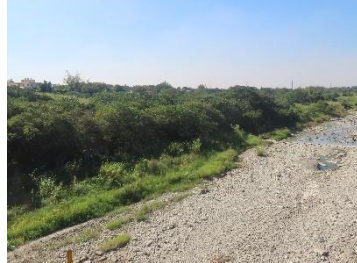
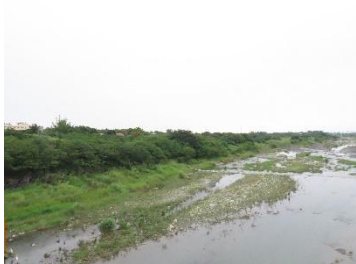
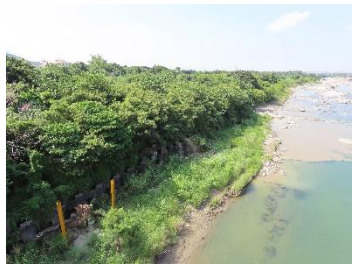
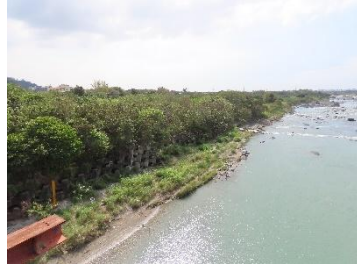
| | <p><b>說明：</b>下游左岸既有植被除施作便橋所需範圍外，既有植被維持狀況良好，並未過度移除既有濱溪帶植被。</p> | | |

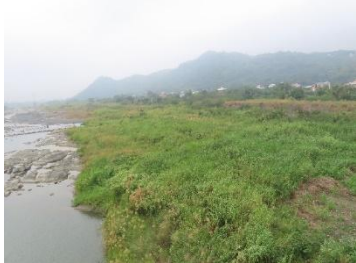
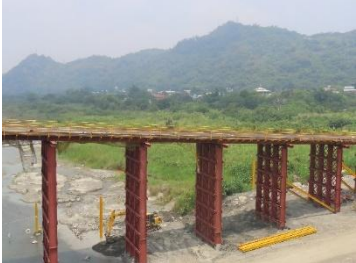
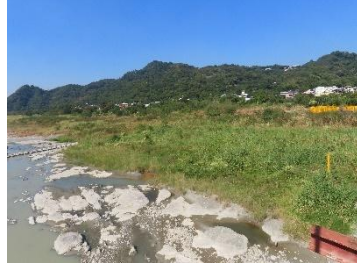
| | <p><b>說明：</b>下游右岸既有植被除施作便橋所需範圍外，並未過度移除既有濱溪帶植被，確實遵守施工限制範圍，既有植被維持狀況良好。</p> | | |

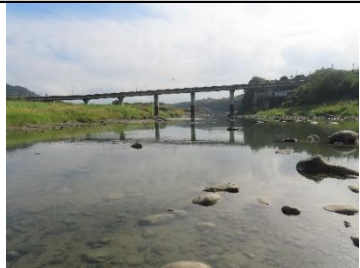
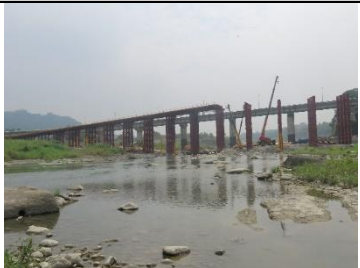
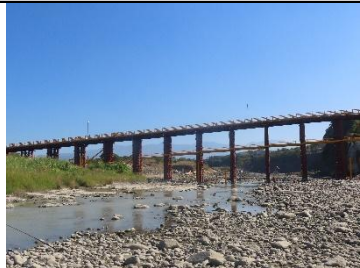
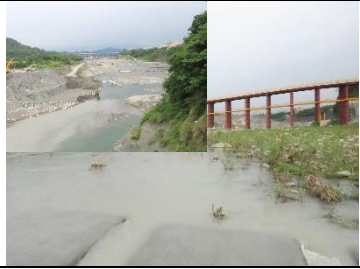
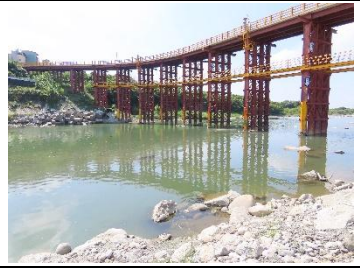
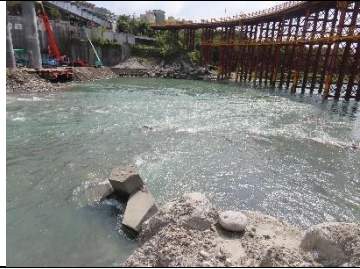
| 水流型態 | 【施工前】<br>【111 年 11 月 25 日】 | 【施工中第 1 次檢核】<br>【112 年 5 月 16 日】 | 【施工中第 2 次檢核】<br>【112 年 11 月 22 日】 |

| | 說明：施工單位於河床上架設鋼構便橋及鋪設土石便道，而鋼構便橋下方可讓水流通行，避免水流斷流。 | | |

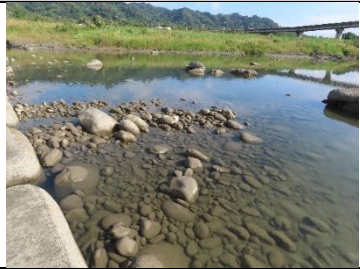
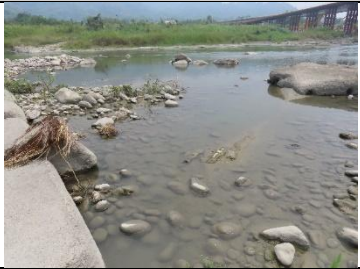
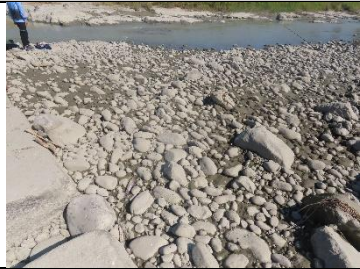
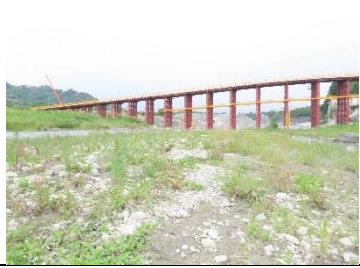
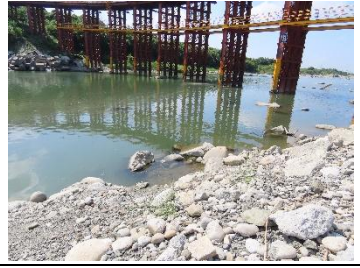
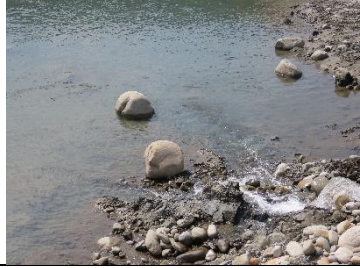
| 底質類型 | 【施工前】<br>【111 年 11 月 25 日】 | 【施工中第 1 次檢核】<br>【112 年 5 月 16 日】 | 【施工中第 2 次檢核】<br>【112 年 11 月 22 日】 |

| | 說明：既有底質類型並未因工程施作而有減少之情況，且工程施作確實遵守限制範圍，並未擾動工區外水域棲地，部分區域底質露出水面。 | | |

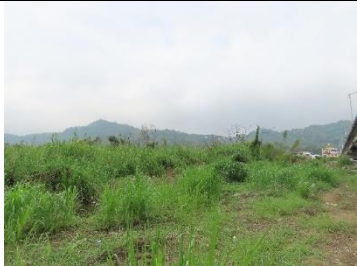
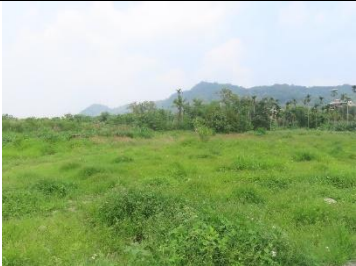
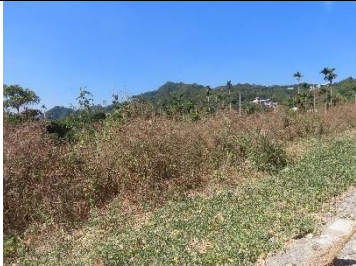
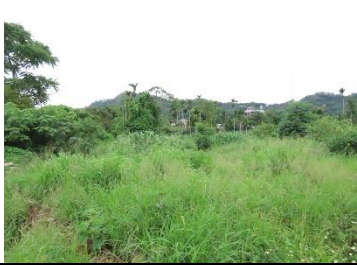
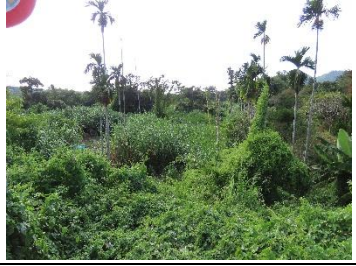
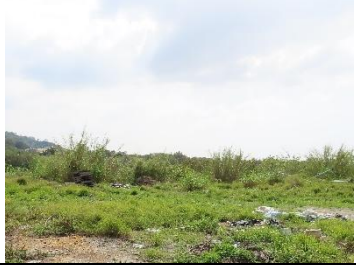
| 草生地 | 【施工前】<br>【111 年 11 月 25 日】 | 【施工中第 1 次檢核】<br>【112 年 5 月 16 日】 | 【施工中第 2 次檢核】<br>【112 年 11 月 22 日】 |

| | 說明：工程機械及人員並未進入該區，施工作業僅於施工限制區內，並未干擾該區既有植被，其生長狀況良好。 | | |

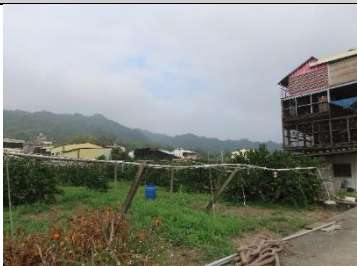
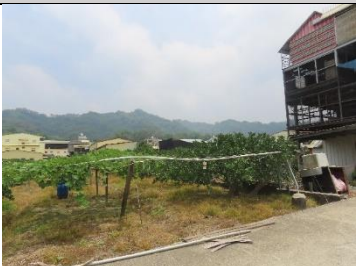
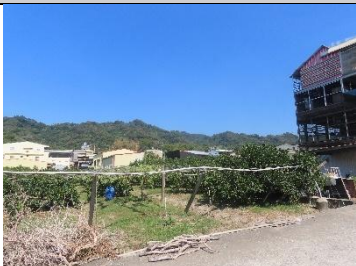
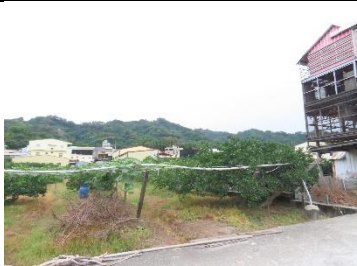
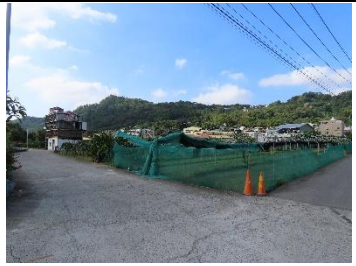
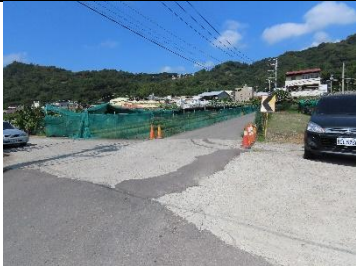
| 農耕地 | 【施工前】<br>【111 年 11 月 25 日】 | 【施工中第 1 次檢核】<br>【112 年 5 月 16 日】 | 【施工中第 2 次檢核】<br>【112 年 11 月 22 日】 |

| | 說明：鄰近工區旁農耕地仍正常耕作，工程施作並未干擾該區域。 | | |

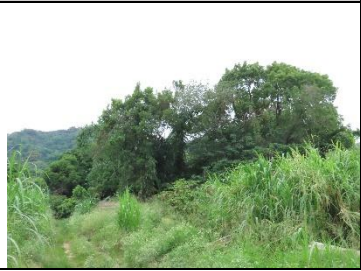
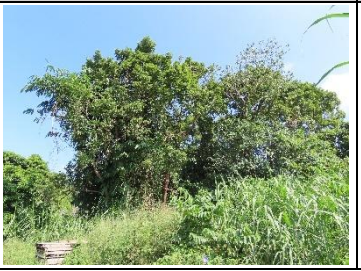
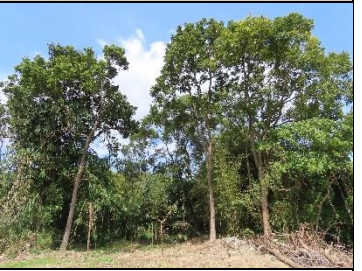
| | <p><b>說明：</b>本次第五次檢核作業，保全之次生林因他案工程將材料堆置於次生林旁之草生地，導致有部分植被(樟樹)遭剷除，故啟動本案異常狀況，並與監造單位及施工單位討論，其現地仍有狀況良好之植被，如後續不再擴大擾動次生林，次生林將逐步恢復成原始狀態，故本案將次生林解除保全對象，並同步解除異常狀況。</p> | | |

| 其它環境生態異常情形 | | | |
|---|---|---|---|
| 異常狀況<br>說明 | 原保全對象次生林區域近期附近農家於進行相關工程，將工程將材料堆置於次生林旁之草生地，導致有部分植被(樟樹)遭伐除破壞，故啟動本案異常狀況。 | 解決對策 | 與監造單位及施工單位確認，本工程施工範圍未擴及此次生林區域，亦未影響次生林之生長，故此部分次生林遭伐除破壞非本工程造成，惟其現地仍有狀況良好之植被，如後續不再擴大擾動次生林，次生林將可逐步恢復成原生長狀態，故本案將次生林解除保全對象，並同步解除異常狀況。 |

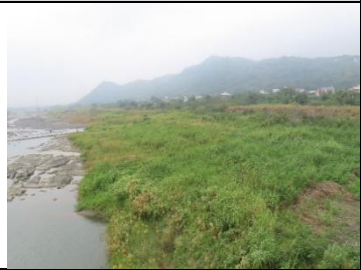
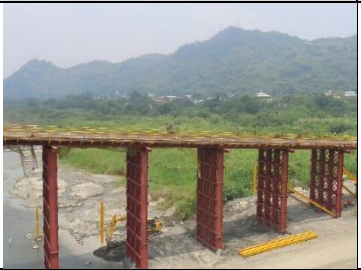
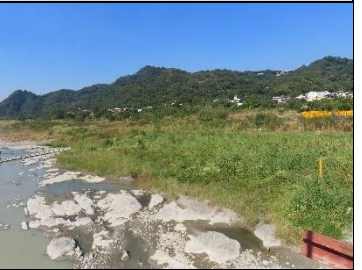
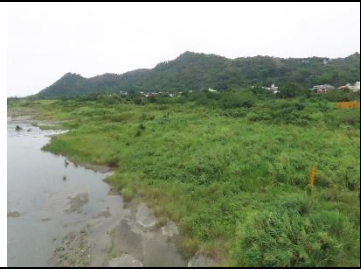
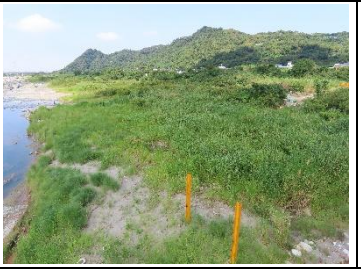
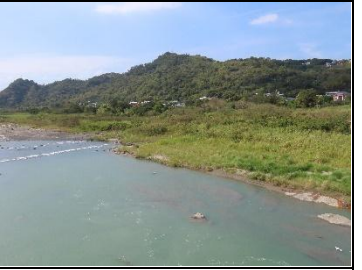
| | <p><b>說明：</b>下游右岸既有植被除施作便橋所需範圍外，並未過度移除既有濱溪帶植被，確實遵守施工限制範圍，既有植被維持狀況良好。</p> | | |

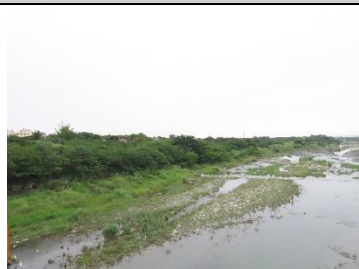
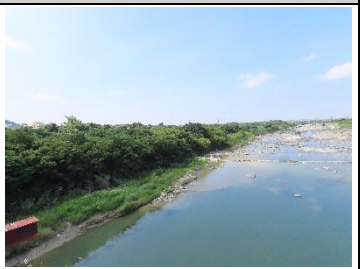
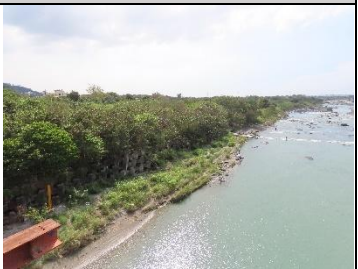
| | 說明：下游左岸既有植被除施作便橋所需範圍外，既有植被維持狀況良好，並未過度移除既有濱溪帶植被。 | | |

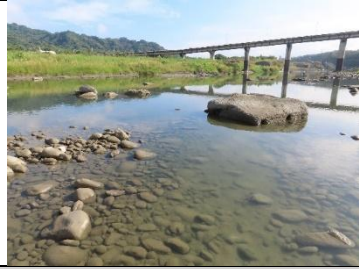
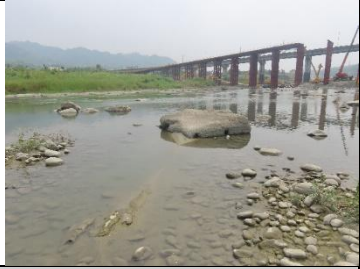
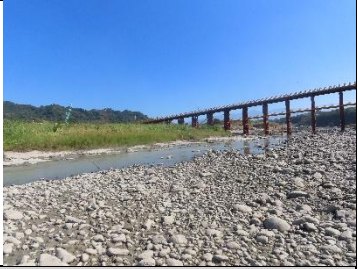
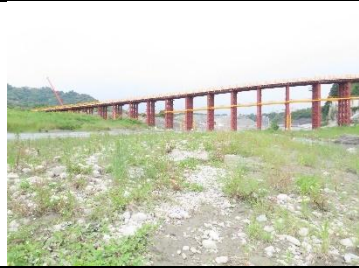
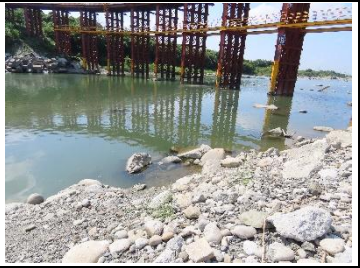
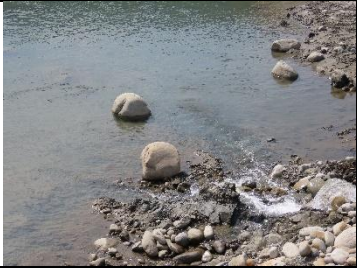
| 底質類型 | 【施工前】<br>【111 年 11 月 25 日】 | 【施工中第 1 次檢核】<br>【112 年 5 月 16 日】 | 【施工中第 2 次檢核】<br>【112 年 11 月 22 日】 |

| | 說明：既有底質類型並未因工程施作而有減少之情況，且工程施作確實遵守限制範圍，並未擾動工區外水域棲地。 | | |
