# 臺中市政府建設局

## 東勢區埤豐橋改建工程 第五次施工中生態檢核成果報告書

# 東勢區埤豐橋改建工程

## 第五次施工中生態檢核成果報告書

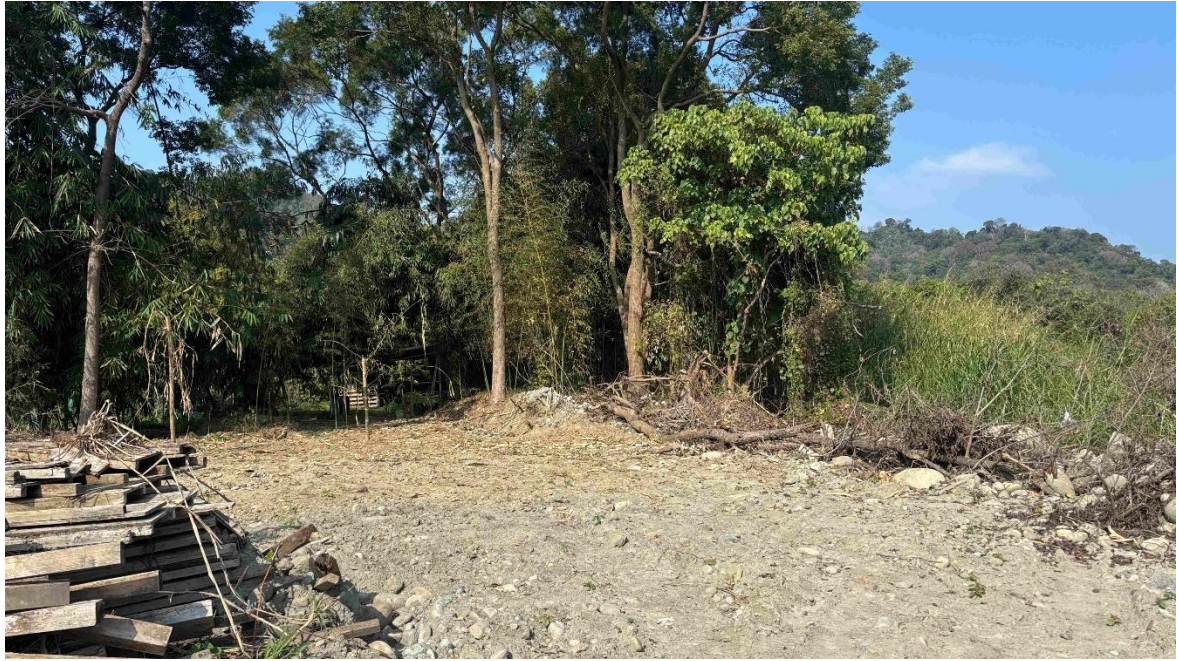
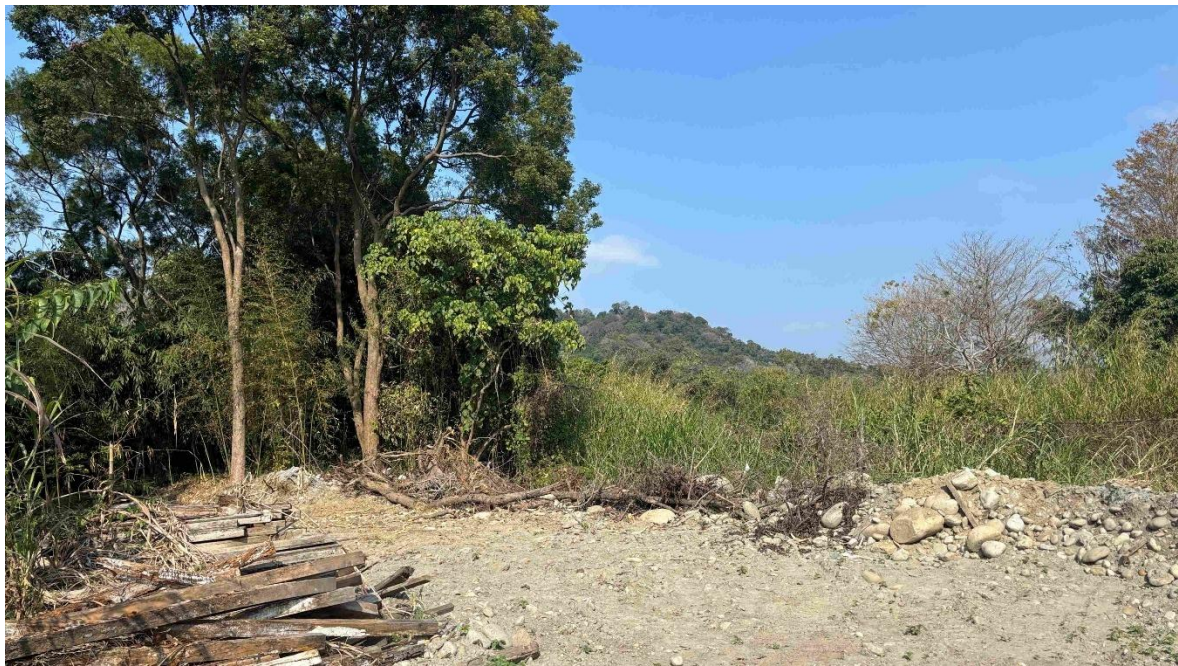
| 其它環境生態異常情形 | | | |
|---|---|---|---|
| 異常狀況<br>說明 | 原保全對象次生林區域近期附近農家於進行相關工程，將工程將材料堆置於次生林旁之草生地，導致有部分植被(樟樹)遭伐除破壞，故啟動本案異常狀況。 | 解決對策 | 與監造單位及施工單位確認，本工程施工範圍未擴及此次生林區域，亦未影響次生林之生長，故此部分次生林遭伐除破壞非本工程造成，惟其現地仍有狀況良好之植被，如後續不再擴大擾動次生林，次生林將可逐步恢復成原生長狀態，故本案將次生林解除保全對象，並同步解除異常狀況。 |

次生林保全對象部分遭伐除情形

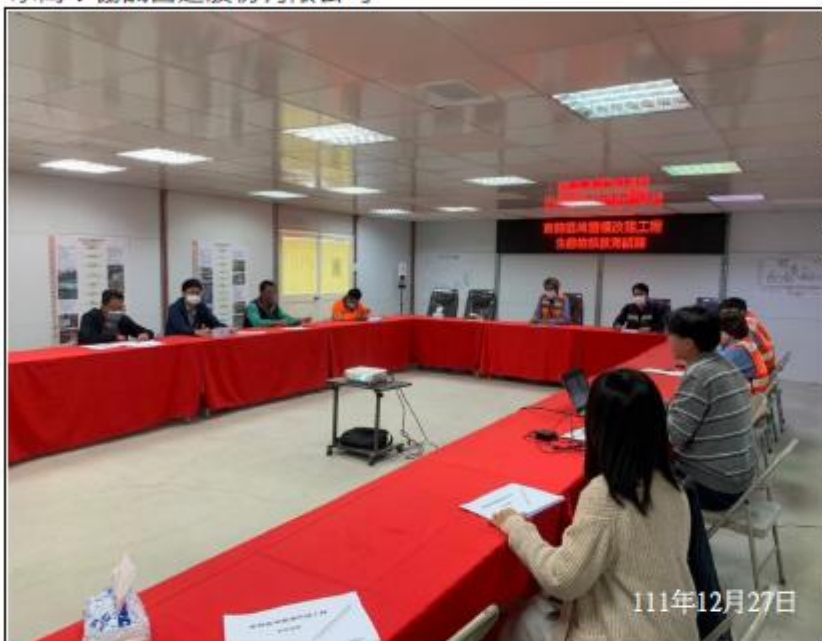
| | 01 |

| 說明： 111年12月份施工前生態檢核教育訓練 | |

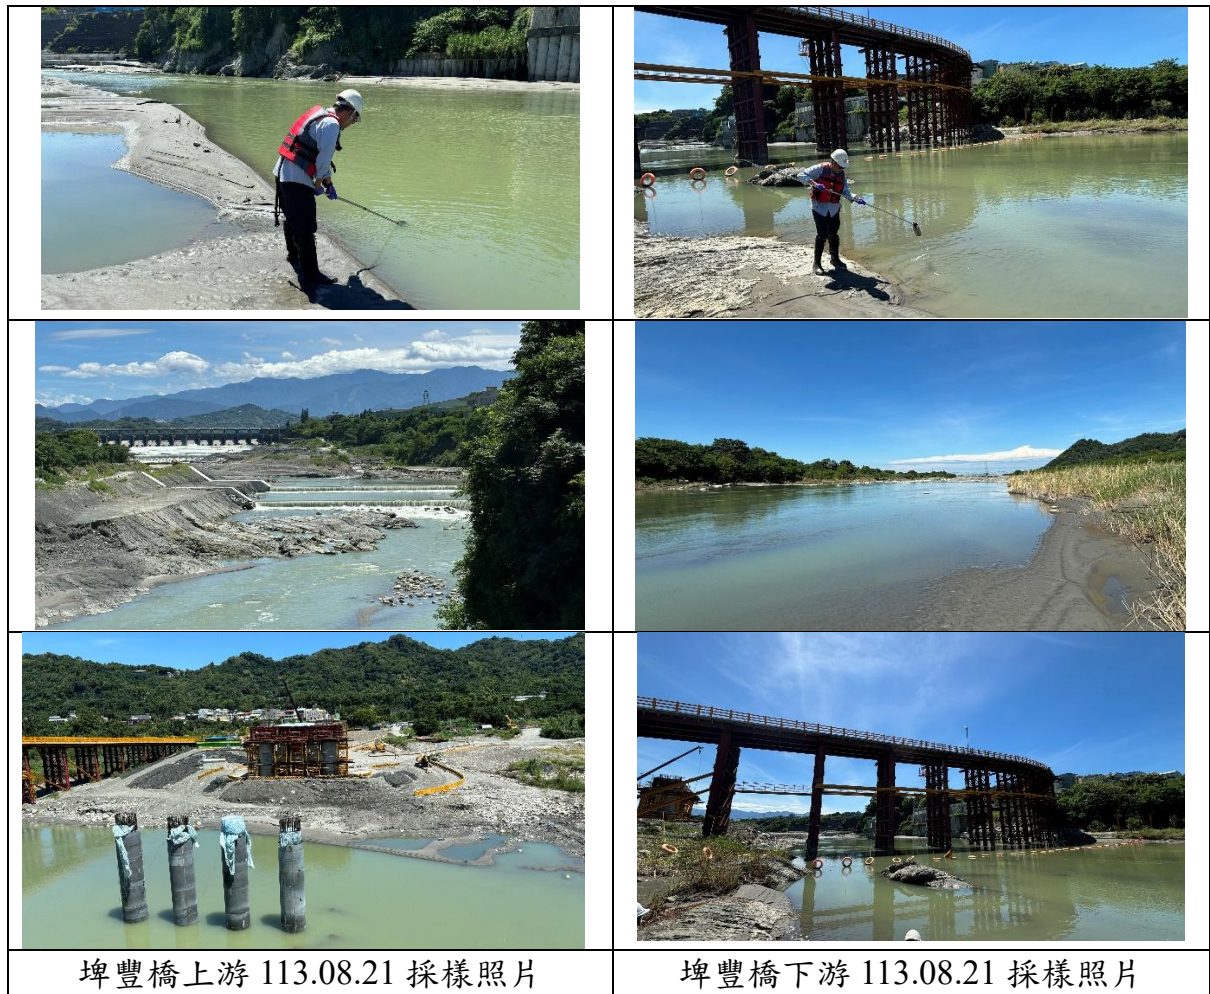
埤豐橋上游 113.08.21 採樣照片

埤豐橋下游 113.08.21 採樣照片

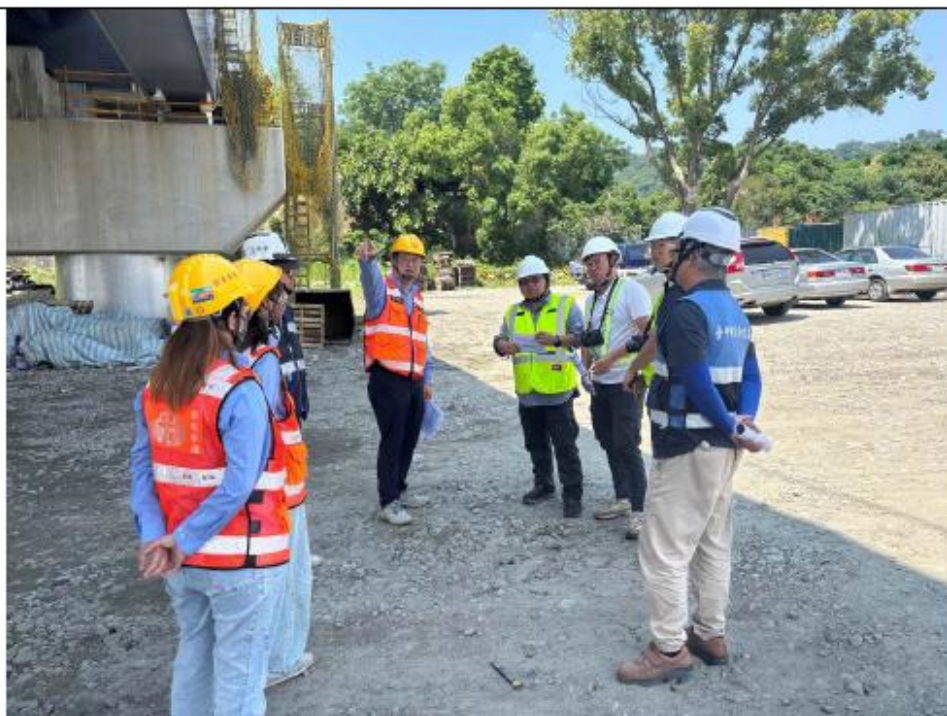
拍攝時間：114 年 04 月 29 日 13 時 39 分，埤豐橋工區

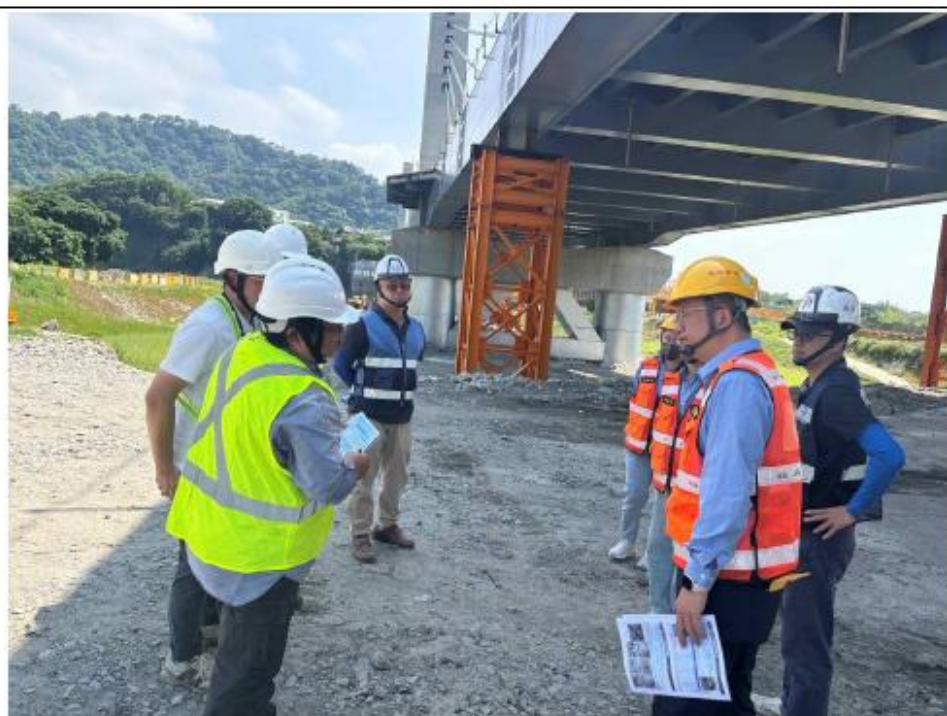
拍攝時間：114 年 04 月 29 日 13 時 38 分，埤豐橋工區

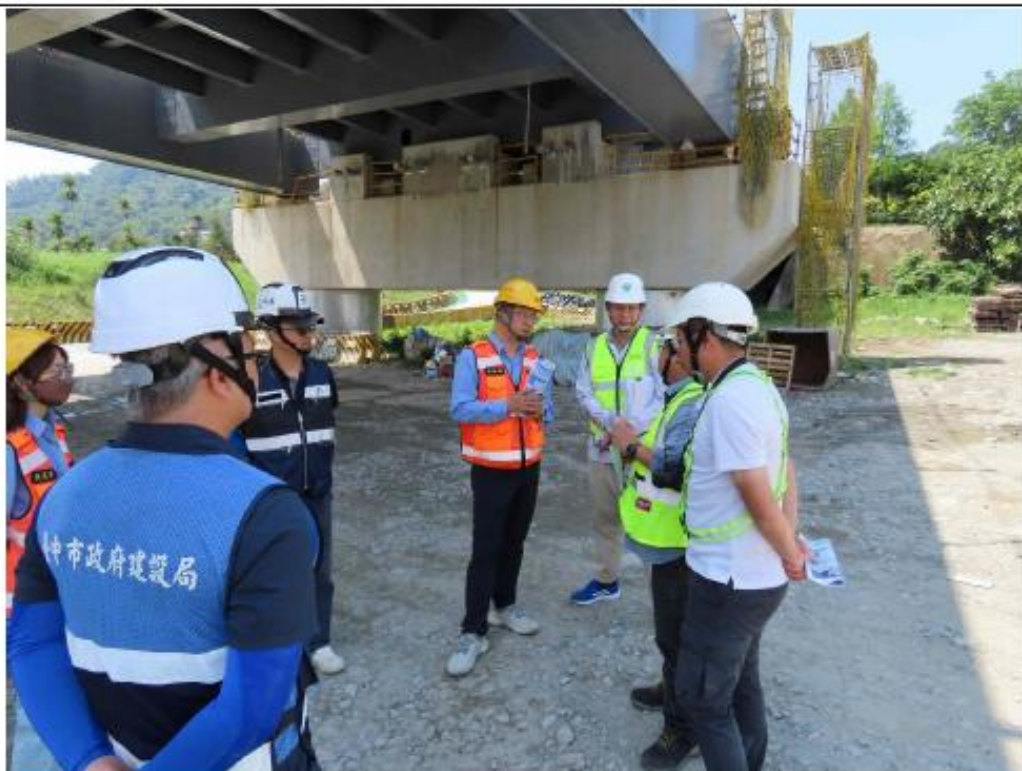
拍攝時間：114 年 04 月 29 日 13 時 45 分，埤豐橋工區

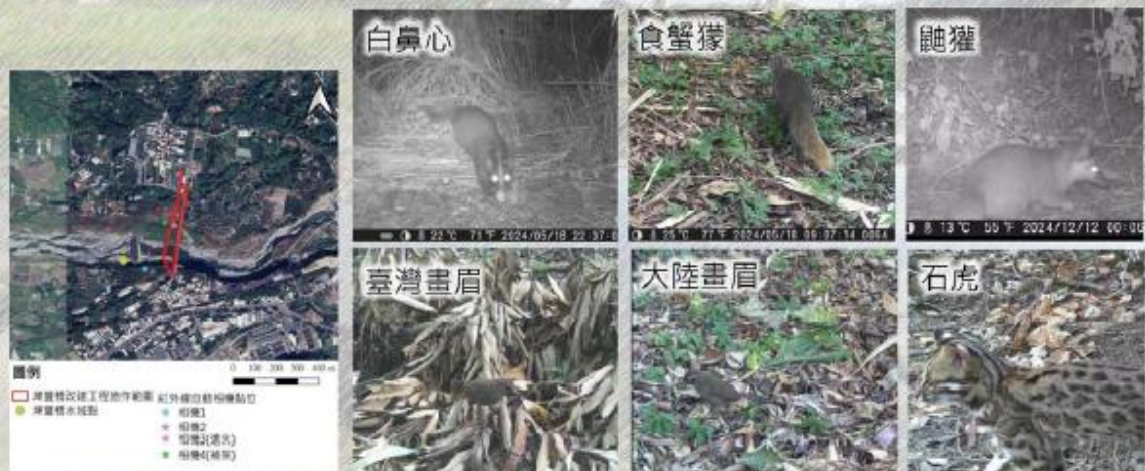
- 共回收10次自動相機資料。
  - 哺乳類記錄8種，特有種5種，瀕臨絕種野生動物1種(石虎)及其他應予以保育類1種(食蟹獾)。
  - 鳥類記錄15種，其中特有種3種，特有亞種4種，珍貴稀有保育類2種(大陸畫眉及臺灣畫眉)。
  - 第10次回收時，除相機2無法回收外，相機1及相機4相機皆以貓的記錄最高，OI值分別為26.16及6.94。
