西屯區 夏綠地公園  
(惠來路二段、市政北五路)  
公園人行道25株樹木移除換植

臺中市養護工程處(公園景觀維護科)

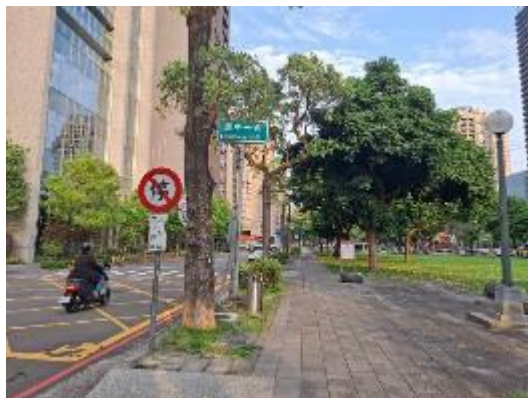
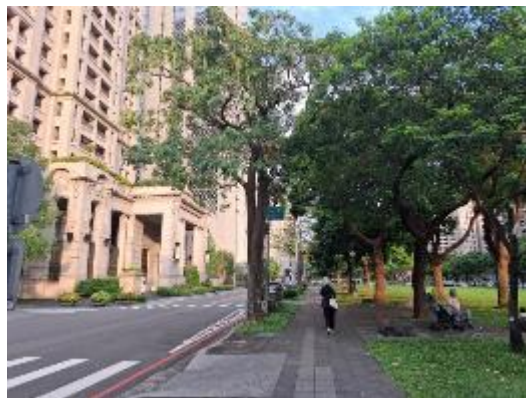
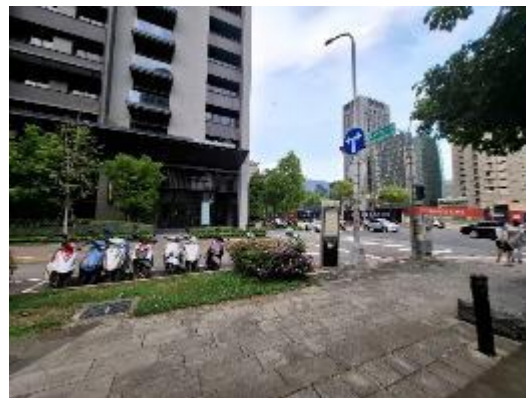
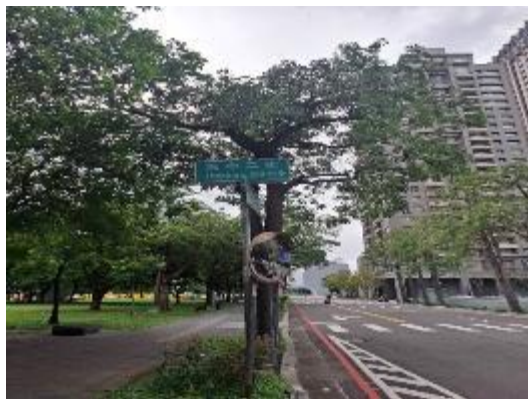
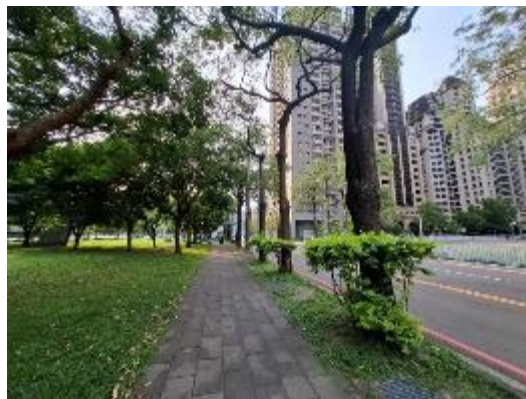
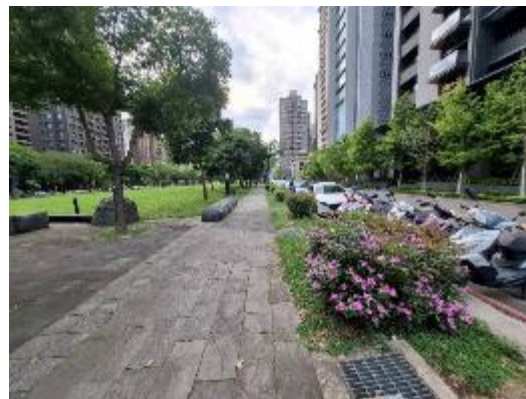
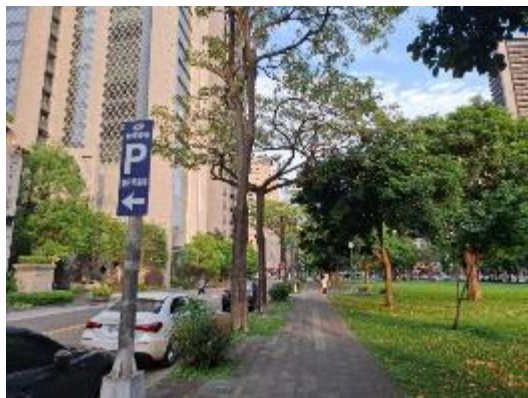
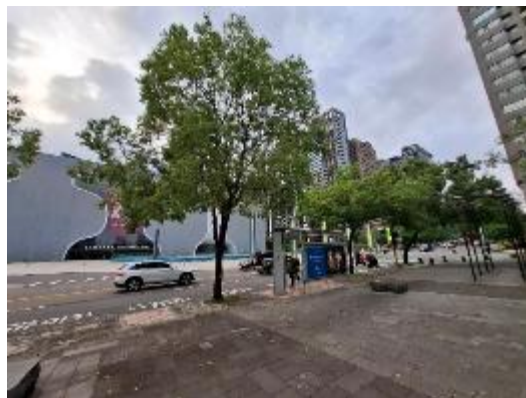
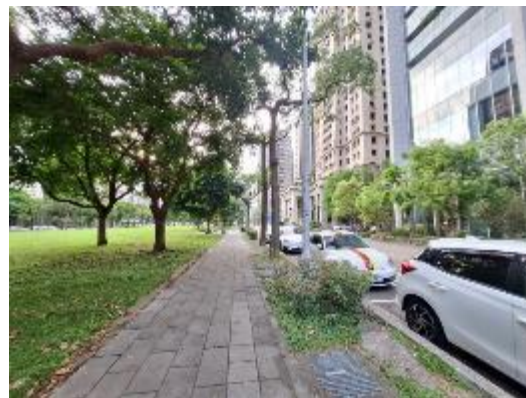
- 現況照片-拍攝時間:114年4月27日

本案位於西屯區夏綠地公園人行道(惠來路二段、市政北五路)，因24株黑板樹主幹有中空腐朽、榕樹附生等情形，易造成折枝斷幹等問題，影響用路人安全，因此建議移除。

- 本植栽工程預計移除24株黑板樹(編號1-24)。
