溫寮溪旁(甲后路至經國路)聯絡道路新闢工程 平面道路工區 1 自主檢查表

工程名稱：溫寮溪旁(甲后路至經國路)聯絡道路新闢工程（平面道路工區 1）						
監造單位：杜風工程服務股份有限公司 施工單位：欽成營造股份有限公司						
填表人：王國城(欽成營造)、劉建榮(逢甲大學水利發展中心) 日期：2025.11.26						
項目	項次	檢查項目	執行結果			執行狀況陳述
			是	否	非項目執行階段	
生態保育措施	1	是否有避免於晨昏時段野生動物活動旺盛期間施工。(應於 8:00 至 17:00 時段施工為宜)	✓			施工時間除生態考量，也考量對周邊居民之影響，故以 8:00 至 17:00 時段進行施工。
	2	施工道路是否有進行灑水或其他方式降低揚塵量。			✓	本段道路工程之柏油鋪面已全數完成，施工已無造成揚塵，無灑水需求。
	3	是否有於設計圖說劃設位置設置沉沙池或其他臨時性淨水設施，將施工過程產生之渾水(含車輛清洗)進行泥砂沉澱，使濁度降低後再將水抽排至河川，減少對水質與生態的影響。			✓	本案永久性滯洪沉砂池已全部完成、排水系統導入正式使用。
	4	施工便道是否採用既有道路，避免新闢施工便道增加對環境之影響。	✓			施工便道採用既有道路。
	5	土方與材料暫置區是否設置於設計圖說標示之暫置區，避免使用工區外之土地或破壞工區內既有植被區。	✓			稽核當日未發現材料堆置。

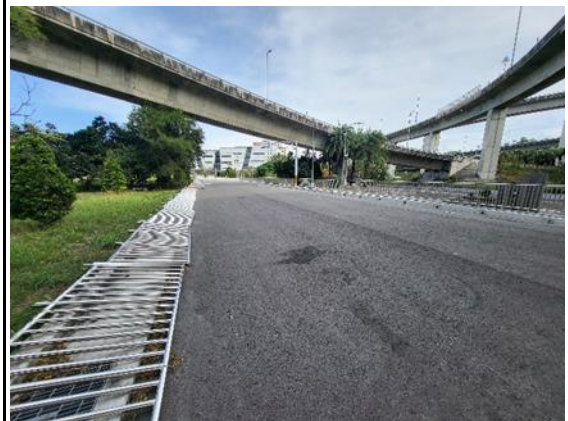
對應
項次
9

渾水(含車輛清洗)進行泥砂沉澱,使濁度降低後再將水抽排至河川,減少對水質與生態的影響。				排水系統導入正式使用。
9		施工區域與周邊自然環境間是否設置甲種圍籬,降低野生動物誤入施工區域之機率。			✓	平面道路工區4道路工程已完成區段,甲種圍籬已拆除。
10		平面道路段(既有道路拓寬)施工便道是否採用既有道路,避免新闢施工便道增加對環境之影響。	✓			採用既有道路作為施工便道。
11		土方與材料暫置區是否設置於設計圖說標示之暫置區(人為使用區域),避免使用工區外之土地或破壞工區內既有植被區。	✓			土方與材料皆暫置於設計圖說標示之暫置區(人為使用區域)。稽核當日未發現土方與材料暫置。
12		施工機具或材料是否皆有確實避免堆置於需移植喬木之周邊,避免影響其生長。	✓			施工機具與材料皆無堆置於大東公園與需移植喬木周邊。
13		路堤引道段(新設道路)跨越之既有水路或溝渠,是否皆有維持既有水路通道之暢通與生態廊道連續性。	✓			現階段路堤引道段新設道路已完成,皆有維持既有水路通道暢通。
14		路堤引道段(新設道路)是否依據設計圖說標示之施工範圍(含施工便道)進行施工,減少對周邊生態環境之影響。	✓			施工範圍依據設計圖說範圍施做。
15		路堤引道段(新設道路)施工期間是否於施工區域下方設置臨時生態廊道,減輕施工期間對工區兩側棲地連續性影響。	✓			增加橋梁兩側附掛簡易動物通道,優化原有動物無法跨越排水渠道阻斷之生態廊道連續性。簡易式生態廊道已完工。
16		路堤引道段(新設道路)施工期間設置之生態廊道,是否於施工後保留作為永久性之生態廊道,補償被新設道路阻斷之橫向廊道連續性。	✓			
17		施工期間是否有將民生及工程廢棄物集中並每日帶離現場,避免吸引流浪犬貓於工區附近駐留,對在地野生動物造成壓力。	✓			施工廠商皆有將民生廢棄物集中處理,並每日帶離工區。並提醒施工人員不要餵食流浪犬,避免對既有生態造成影響。稽核當日未發現垃圾。

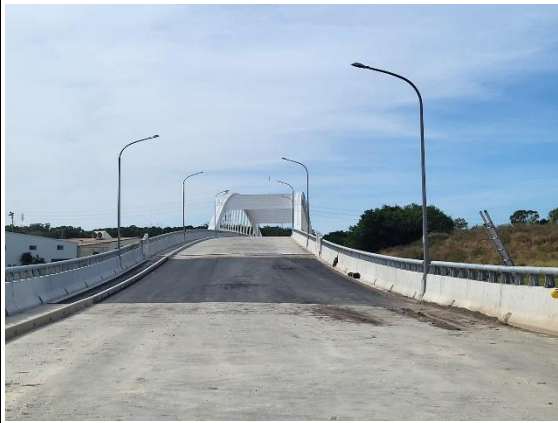
對應
項次
1

項目	項次	檢查項目	執行結果			執行狀況陳述
			是	否	非項目執行階段	
項目	1	[減輕]施工過程工區周邊是否設置連續的設置甲種圍籬，確實避免野生動物進入工區。	✓			道路施工已陸續完成，圍籬已拆除。
	2	[減輕]完工後道路兩側是否設置連續的防護網(高速公路旁採用型式)，確實避免野生動物進入道路造成路殺。	✓			防護網設置中。
	3	[減輕]施工便道是否設置減速丘降低施工車輛與機具行駛速度，降低誤入工區動物之路殺機率。	✓			已於施工區域設置減速丘(土丘)，降低施工車輛與機具行駛速度。
	4	[減輕]施工期間工區內與周邊是否有發現民生廢棄物堆置。	✓			稽核當日並未發現堆置民生廢棄物，有確實提醒施工廠商每日需集中並帶離工區。
	5	[減輕]施工人員是否無餵養流浪犬貓，避免吸引流浪犬貓於工區附近駐留。	✓			確實提醒施工人員不要餵食流浪犬，避免對既有生態造成影響。
	6	[減輕]是否有每日或定期針對施工道路與裸露地進行灑水或其他方式降低揚塵量。			✓	本段道路工程之柏油鋪面已全數完成，施工已無造成揚塵，無灑水需求。
	7	[減輕]道路排水與既有灌溉溝渠是否確實採分離設計。	✓		✓	道路排水已經完成
	8	[減輕]施工過程產生之渾水(含車輛清洗)是否有設置沉沙池或其他臨時性淨水設施，將產生渾水進行泥砂沉澱，使濁度降低後再抽排至既有溝渠或河川，減少對水質與水域環境的影響。			✓	此工區主要為橋墩基礎開挖與鋼板樁打樁，無產生渾水排入溝渠或河川，故暫無設置沉沙池或其他臨時性淨水設施。
	9	[減輕]施工過程是否有確實維持原規劃之施工影響範圍(含施工便道、土方與材料暫置區...等)，使新建道路範圍周邊的保全對象(既有喬木)可原地保留。	✓			周邊喬木皆原地保留
	10	[減輕]土方與材料暫置區是否確實堆置於施工影響範圍內之人為使用區域，避免使用施工影響範圍外之土地或破壞工區內既有植被區。	✓			工程材料確實堆置於人為使用區域。稽核當日未發現材料堆置。
	11	[迴避]跨越溫寮溪與外埔排水之施工構台基礎設置時，重型機具是否無進入河	✓			構台基礎架設時，重型機具皆無進入河
