北屯區- 軍功路一段(東山路~太原路)

23 株黑板樹移除&補植計畫

臺中市養護工程處(北北屯工程隊)

115 年 07 月

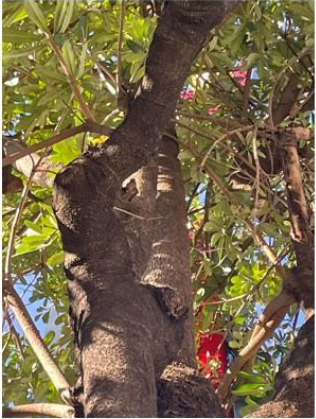
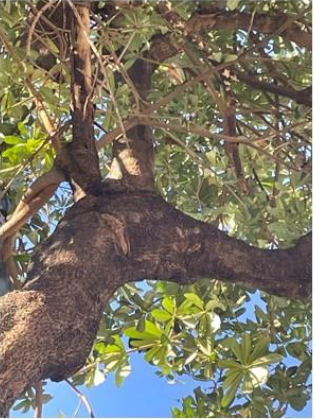
| 編號 | 樹種 | 樹籍身分證字號 | 米徑 (CM) | 樹高 (M) | 冠幅 (M) | 現況 | 建議 |
|---|---|---|---|---|---|---|---|
| 01 | 黑板樹 | 109TC_0000013640 | 50 | 13 | 3 | 問題樹木主幹根株隆起，破壞電力箱体基座。主幹側枝、幹基部根株傷創、腐朽。 | 移除 |

問題樹木  
植株隆起破壞電力箱体  
B、C、D、E、F

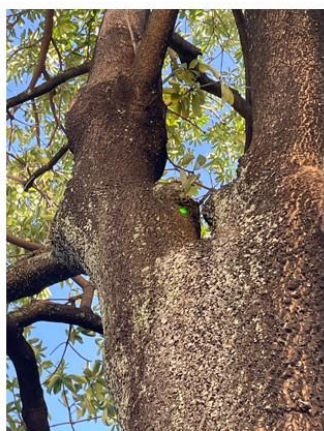
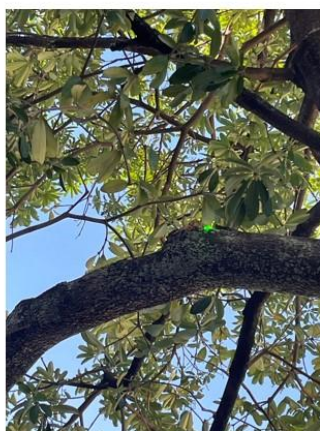
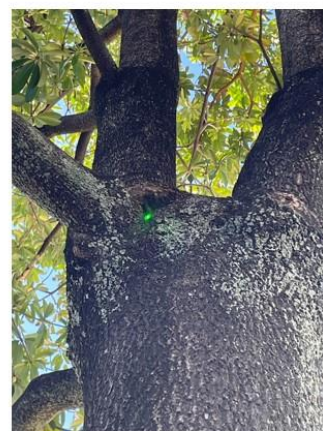
| 編號 | 樹種 | 樹籍身分證字號 | 米徑 (CM) | 樹高 (M) | 冠幅 (M) | 現況 | 建議 |
|---|---|---|---|---|---|---|---|
| 05 | 黑板樹 | 109TC_0000013644 | 60 | 12.5 | 4.5 | 樹木傷創、腐朽、中空、根株隆起、破壞設施。 | 移除 |

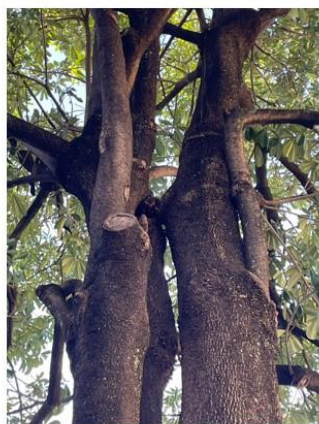
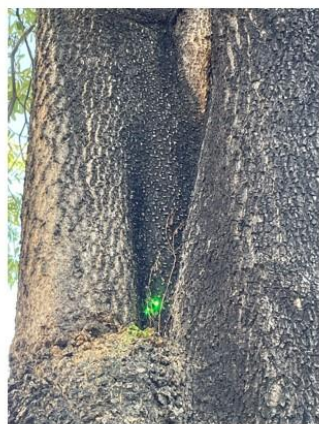
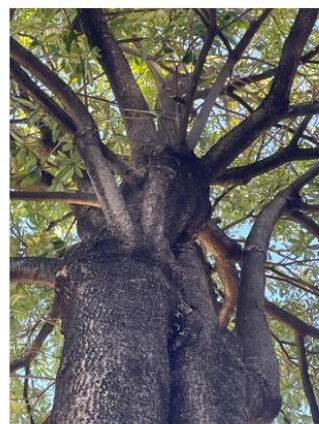
| 編號 | 樹種 | 樹籍身分證字號 | 米徑 (CM) | 樹高 (M) | 冠幅 (M) | 現況 | 建議 |
|---|---|---|---|---|---|---|---|
| 06 | 黑板樹 | 109TC_0000013645 | 40 | 13 | 4 | 樹木傷創、腐朽、中空、根株隆起、破壞設施。 | 移除 |

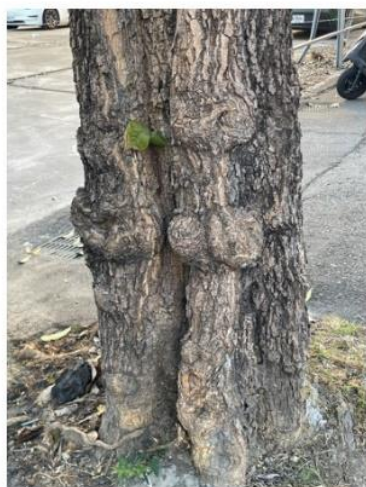
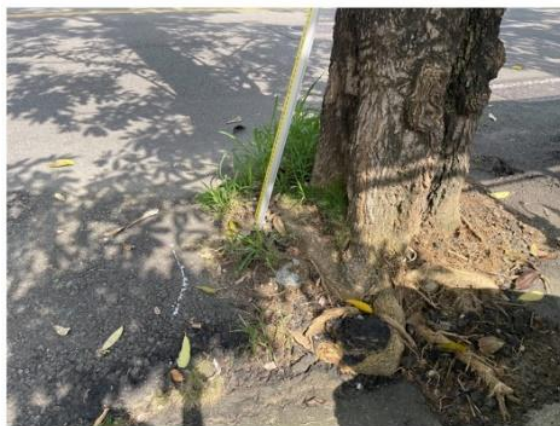
| 編號 | 樹種 | 樹籍身分證字號 | 米徑 (CM) | 樹高 (M) | 冠幅 (M) | 現況 | 建議 |
|---|---|---|---|---|---|---|---|
| 07 | 黑板樹 | 109TC_0000013646 | 41 | 14 | 3 | 樹木傷創、腐朽、中空、根株隆起、破壞設施。 | 移除 |

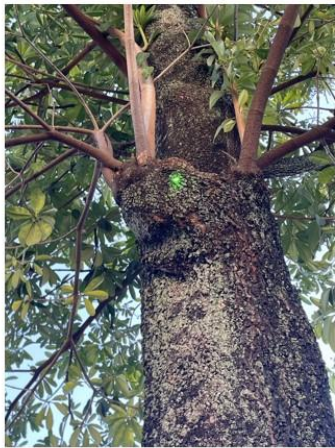
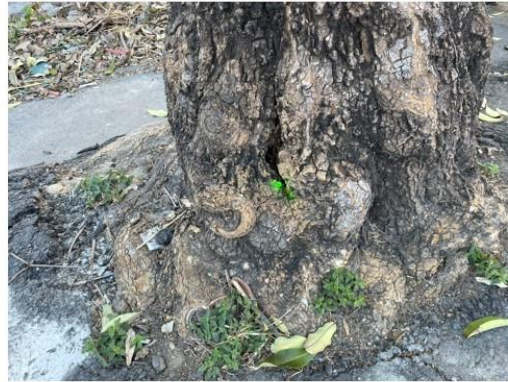
| 編號 | 樹種 | 樹籍身分證字號 | 米徑 (CM) | 樹高 (M) | 冠幅 (M) | 現況 | 建議 |
|---|---|---|---|---|---|---|---|
| 09 | 黑板樹 | 109TC_0000013648 | 44 | 13 | 3 | 問題樹木主幹根株隆起，破壞電力箱體基座。主幹側枝、幹基部根株傷創、腐朽。 | 移除 |

問題樹木  
植株隆起破壞電力箱體基座  
B、C、D、E、F

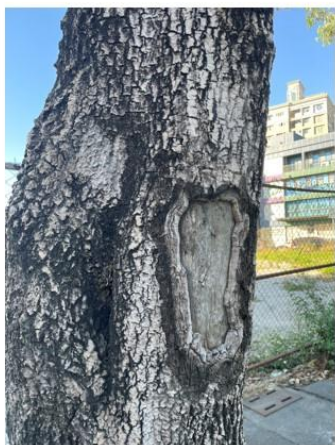
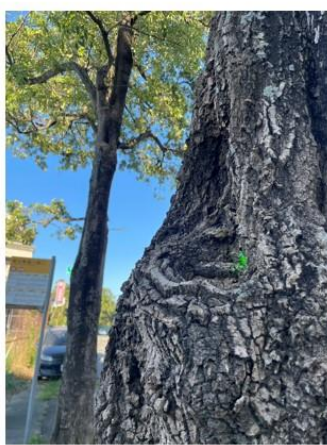
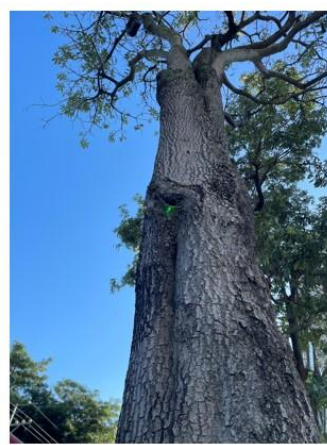
| 序<br>號 | 健診<br>編號 | 樹籍身分證字號 | 米徑<br>(CM) | 樹高<br>(M) | 冠幅<br>(M) | 現況 | 建議 |
|---|---|---|---|---|---|---|---|
| 16 | 17 | 109TC_000001<br>3656 | 47 | 15 | 6 | 樹木傷創、腐朽、中空、根株隆起、破壞設施。 | 移除 |

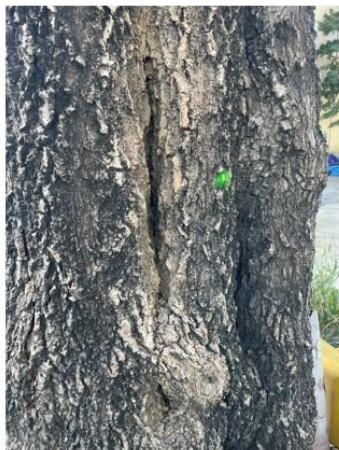
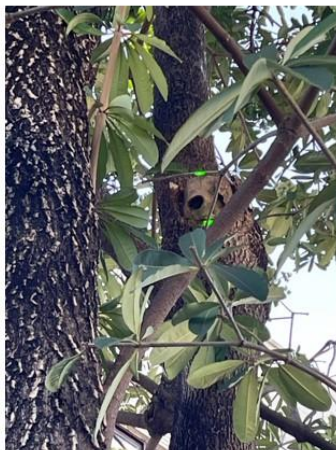
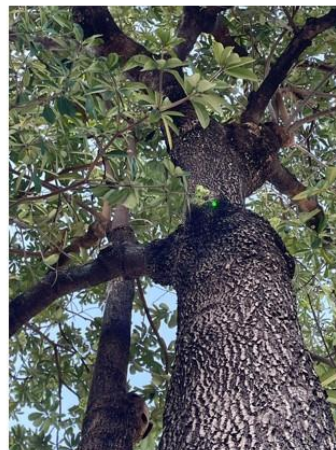
| 編號 | 樹種 | 樹籍身分證字號 | 米徑 (CM) | 樹高 (M) | 冠幅 (M) | 現況 | 建議 |
|---|---|---|---|---|---|---|---|
| 16 | 黑板樹 | 109TC_0000013655 | 64 | 15 | 6 | 樹木傷創、腐朽、中空、根株隆起、破壞設施。 | 移除 |

| 編號 | 樹種 | 樹冠活力<br>枝葉量 | | | 主幹側枝 | | | 幹基部<br>根株 | | | 主幹根株 | | | 病蟲害 | | | 種植<br>環境條件 | | | 主幹樹形 | | | 整體<br>樹形景觀 | | | 主幹主側枝<br>損傷 | | | 樹種屬性 | | | 菌害 | | | 建議<br>處理方式 | | | 補充意見<br>A：樹形歪斜 B：傷創 C：腐朽<br>D：中空 E：根株隆起 F：破壞設施<br>G：褐根病 H：根基腐病 I：白蟻 | | |
|---|---|---|---|---|---|---|---|---|---|---|---|---|---|---|---|---|---|---|---|---|---|---|---|---|---|---|---|---|---|---|---|---|---|---|---|---|---|---|--|--|
| 16 | 11 | | ✓ | ✓ | ✓ | ✓ | ✓ | ✓ | ✓ | ✓ | ✓ | ✓ | ✓ | ✓ | ✓ | ✓ | ✓ | ✓ | ✓ | ✓ | ✓ | ✓ | ✓ | ✓ | ✓ | ✓ | ✓ | ✓ | ✓ | ✓ | ✓ | ✓ | ✓ | ✓ | ✓ | ✓ | ✓ | B、C、D、E、F | | |

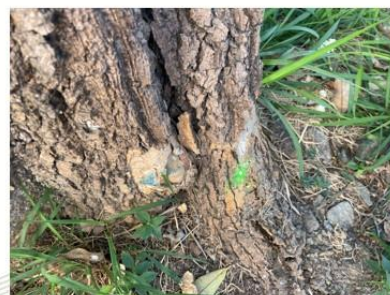
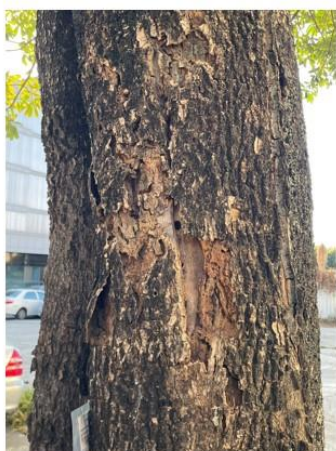
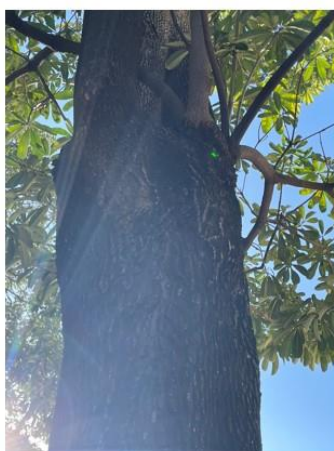
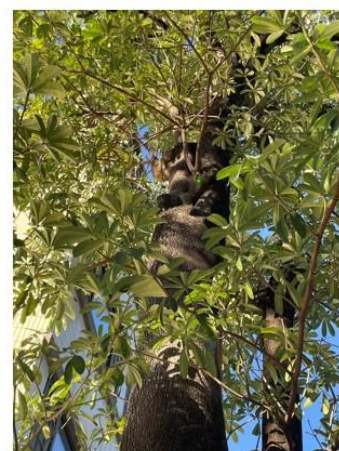
| 編號 | 樹種 | 樹籍身分證字號 | 米徑 (CM) | 樹高 (M) | 冠幅 (M) | 現況 | 建議 |
|---|---|---|---|---|---|---|---|
| 17 | 黑板樹 | 109TC_0000013656 | 47 | 15 | 6 | 樹木傷創、腐朽、中空、根株隆起、破壞設施。 | 移除 |

| 編號 | 樹種 | 樹冠活力<br>枝葉量 | | | 主幹側枝 | | 幹基部<br>根株 | | 主幹根株 | | 病蟲害 | | 種植<br>環境條件 | | 主幹樹形 | | 整體<br>樹形景觀 | | 主幹主側枝<br>損傷 | | 樹種屬性 | | 菌害 | | 建議<br>處理方式 | | | 補充意見 | | | | | | | | |
|---|---|---|---|---|---|---|---|---|---|---|---|---|---|---|---|---|---|---|---|---|---|---|---|---|---|---|---|---|---|---|---|---|---|---|---|---|
| 17 | 11 | | | ✓ | ✓ | ✓ | ✓ | ✓ | ✓ | ✓ | ✓ | ✓ | ✓ | ✓ | ✓ | ✓ | ✓ | ✓ | ✓ | ✓ | ✓ | ✓ | ✓ | ✓ | ✓ | ✓ | ✓ | ✓ | ✓ | ✓ | ✓ | ✓ | ✓ | ✓ | ✓ | B、C、D、E、F |

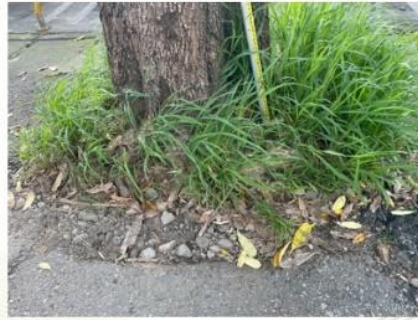
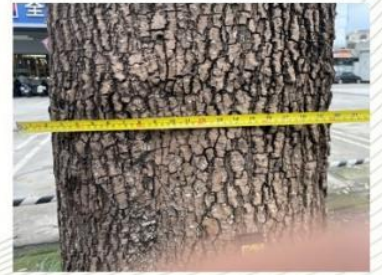
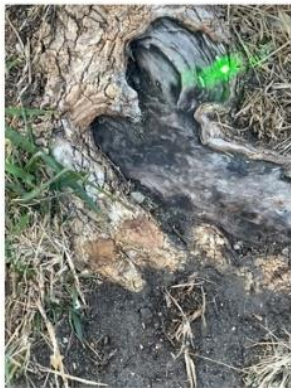
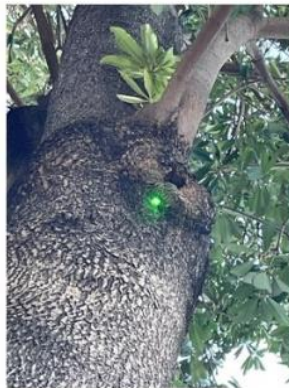
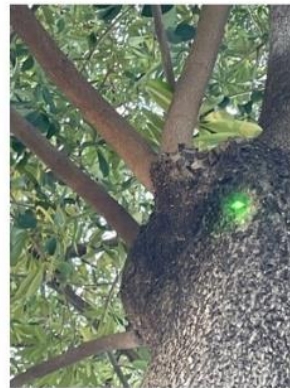
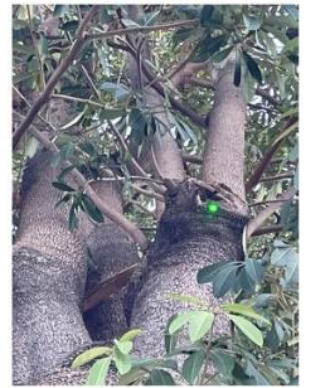
| 編號 | 樹種 | 樹籍身分證字號 | 米徑 (CM) | 樹高 (M) | 冠幅 (M) | 現況 | 建議 |
|---|---|---|---|---|---|---|---|
| 26 | 黑板樹 | 109TC_0000013665 | 50 | 13.5 | 7 | 問題樹木傷創、腐朽、中空、根株隆起、破壞設施。 | 移除 |

問題樹木

B、C、D、E、F

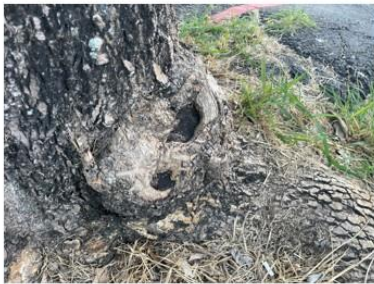
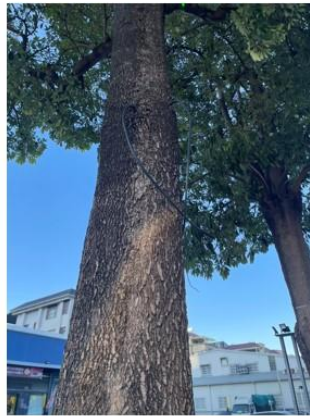
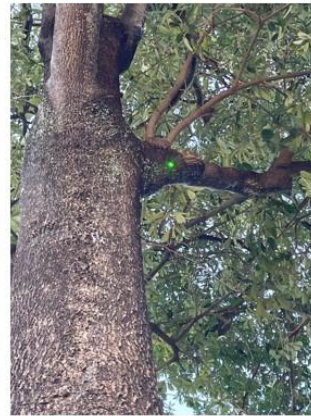
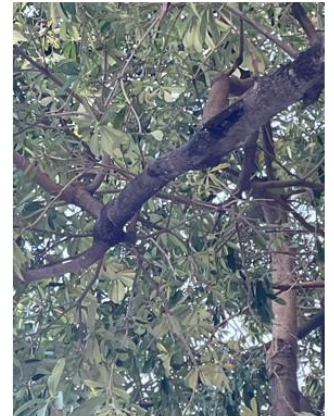
| 編號 | 樹種 | 樹籍身分證字號 | 米徑 (CM) | 樹高 (M) | 冠幅 (M) | 現況 | 建議 |
|---|---|---|---|---|---|---|---|
| 27 | 黑板樹 | 109TC_0000013666 | 40 | 14 | 7 | 問題樹木傷創、腐朽、中空、根株隆起、破壞設施。 | 移除 |

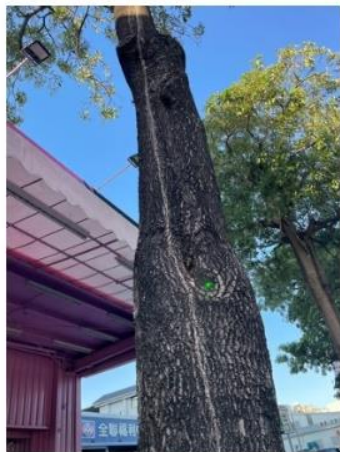
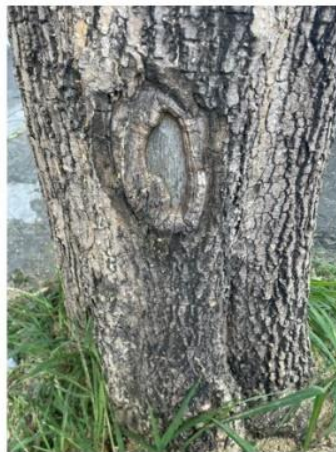
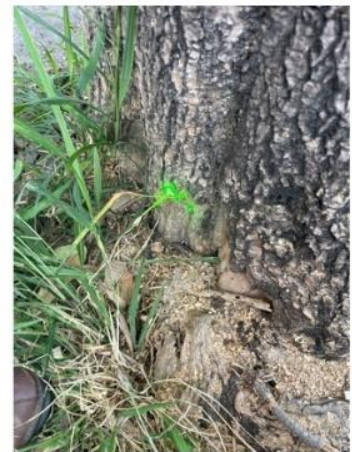
| 編號 | 樹種 | 樹籍身分證字號 | 米徑 (CM) | 樹高 (M) | 冠幅 (M) | 現況 | 建議 |
|---|---|---|---|---|---|---|---|
| 29 | 黑板樹 | 109TC_0000013668 | 29 | 10 | 7 | 樹形歪斜、樹木傷創、腐朽、中空、根株隆起、破壞設施。 | 移除 |

| 編號 | 樹種 | 樹冠活力枝葉量 | | | 主幹側枝 | | | 幹基部根株 | | | 主幹根株 | | | 病蟲害 | | | 種植環境條件 | | | 主幹樹形 | | | 整體樹形景觀 | | | 主幹主側枝損傷 | | | 樹體屬性 | | | 災害 | | | 建議處理方式 | | | 補充意見<br>A: 樹形歪斜 B: 傷創 C: 腐朽<br>D: 中空 E: 根株隆起 F: 破壞設施<br>G: 根腐病 H: 根基腐病 I: 白蟻 |
|---|---|---|---|---|---|---|---|---|---|---|---|---|---|---|---|---|---|---|---|---|---|---|---|---|---|---|---|---|---|---|---|---|---|---|---|---|---|---|
| 29 | 1/ | ✓ | | | ✓ | ✓ | ✓ | ✓ | ✓ | | ✓ | ✓ | | ✓ | ✓ | ✓ | | ✓ | ✓ | ✓ | ✓ | ✓ | ✓ | ✓ | ✓ | ✓ | ✓ | ✓ | ✓ | ✓ | ✓ | ✓ | ✓ | ✓ | ✓ | A、B、C、D、E、F | | |

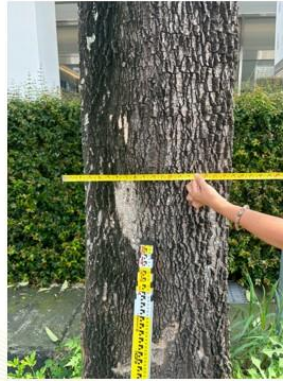
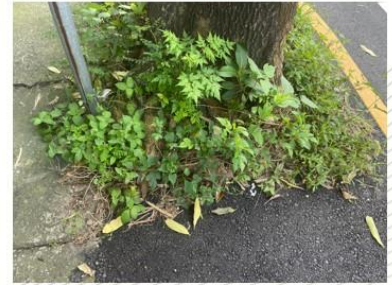
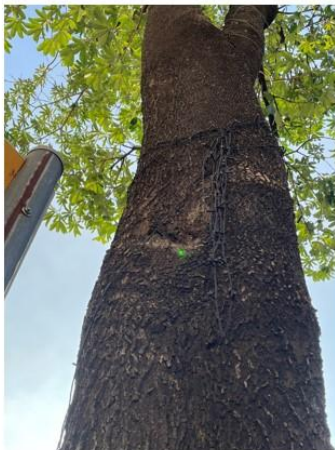
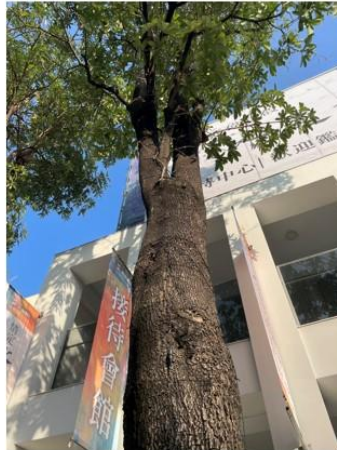
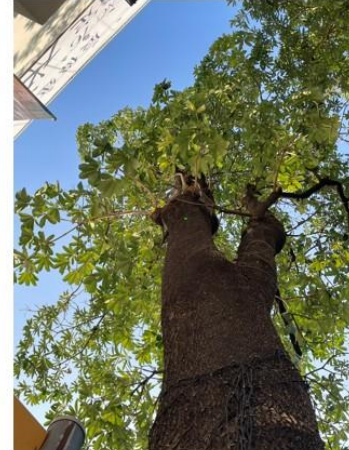
| 編號 | 樹種 | 樹籍身分證字號 | 米徑 (CM) | 樹高 (M) | 冠幅 (M) | 現況 | 建議 |
|---|---|---|---|---|---|---|---|
| 86 | 黑板樹 | 109TC_0000013725 | 49 | 12 | 2 | 問題樹種，植株上方高壓電線橫貫，樹型殘缺。樹形歪斜、樹木傷創、腐朽、中空、根株隆起、破壞設施。 | 移除 |

| 編號 | 樹種 | 樹冠活力<br>枝葉量 | | | 主幹側枝 | | | 幹基部<br>根株 | | | 主幹根株 | | | 病蟲害 | | | 種植<br>環境條件 | | | 主幹樹形 | | | 整體<br>樹形景觀 | | | 主幹主側枝<br>損傷 | | | 樹種屬性 | | | 苗害 | | | 建議<br>處理方式 | | | 補充意見<br>A：樹形歪斜 B：傷創 C：腐朽<br>D：中空 E：根株隆起 F：破壞設施<br>G：褐根病 H：根基腐病 I：白蟻 | | |
|---|---|---|---|---|---|---|---|---|---|---|---|---|---|---|---|---|---|---|---|---|---|---|---|---|---|---|---|---|---|---|---|---|---|---|---|---|---|---|--|--|
| 86 | 11 | | | ✓ | ✓ | | | ✓ | ✓ | | | ✓ | | ✓ | | | ✓ | | ✓ | | | ✓ | | | | ✓ | ✓ | | | | | | | | | 11 | 問題樹種 | | | |

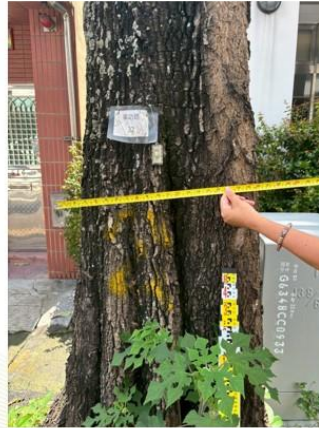
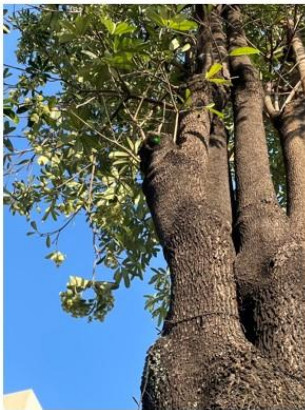
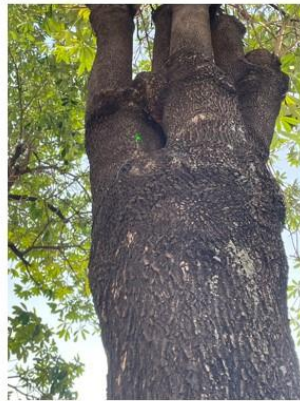
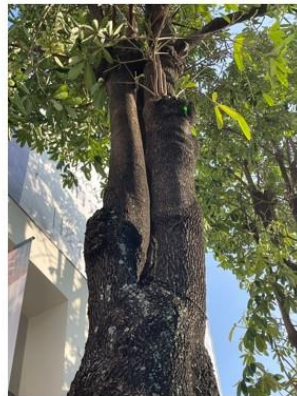
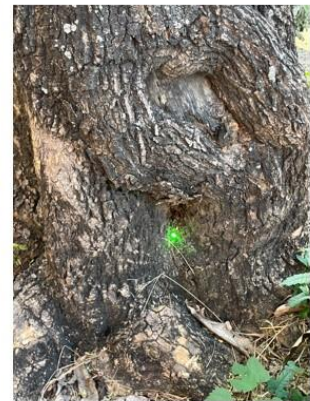
| 編號 | 樹種 | 樹籍身分證字號 | 米徑 (CM) | 樹高 (M) | 冠幅 (M) | 現況 | 建議 |
|---|---|---|---|---|---|---|---|
| 87 | 黑板樹 | 109TC_0000013726 | 51 | 15 | 2 | 問題樹種，植株上方高壓電線橫貫，樹型殘缺。樹形歪斜、樹木傷創、腐朽、中空、根株隆起、破壞設施。 | 移除 |

| 編號 | 樹種 | 樹冠活力<br>枝葉量 | | | 主幹側枝 | | 幹基部<br>根株 | | 主幹根株 | | 病蟲害 | | 種植<br>環境條件 | | 主幹樹形 | | 整體<br>樹形景觀 | | 主幹主側枝<br>損傷 | | 樹體屬性 | | 病害 | | 建議<br>處理方式 | | | 補充意見<br>A：樹形歪斜 B：傷創 C：腐朽<br>D：中空 E：根株隆起 F：破壞設施<br>G：褐根病 H：根基腐病 I：白蟻 | | | | | | | | | | | |
|---|---|---|---|---|---|---|---|---|---|---|---|---|---|---|---|---|---|---|---|---|---|---|---|---|---|---|---|---|---|---|---|---|---|---|---|---|---|---|---|
| 89 | 11 | | | ✓ | ✓ | ✓ | | ✓ | ✓ | | ✓ | ✓ | | ✓ | | ✓ | | ✓ | | ✓ | | ✓ | ✓ | | ✓ | | ✓ | | | | | | | | | ✓ | | 11 | 問題樹種<br>= 問題樹種 |
