115 年度臺中市南區永和國宅周邊環境改善計畫

## 臺中市南區永和公園樹木移植(除)計畫書

主辦機關：臺中市南區區公所

監造單位：和鑫工程顧問股份有限公司

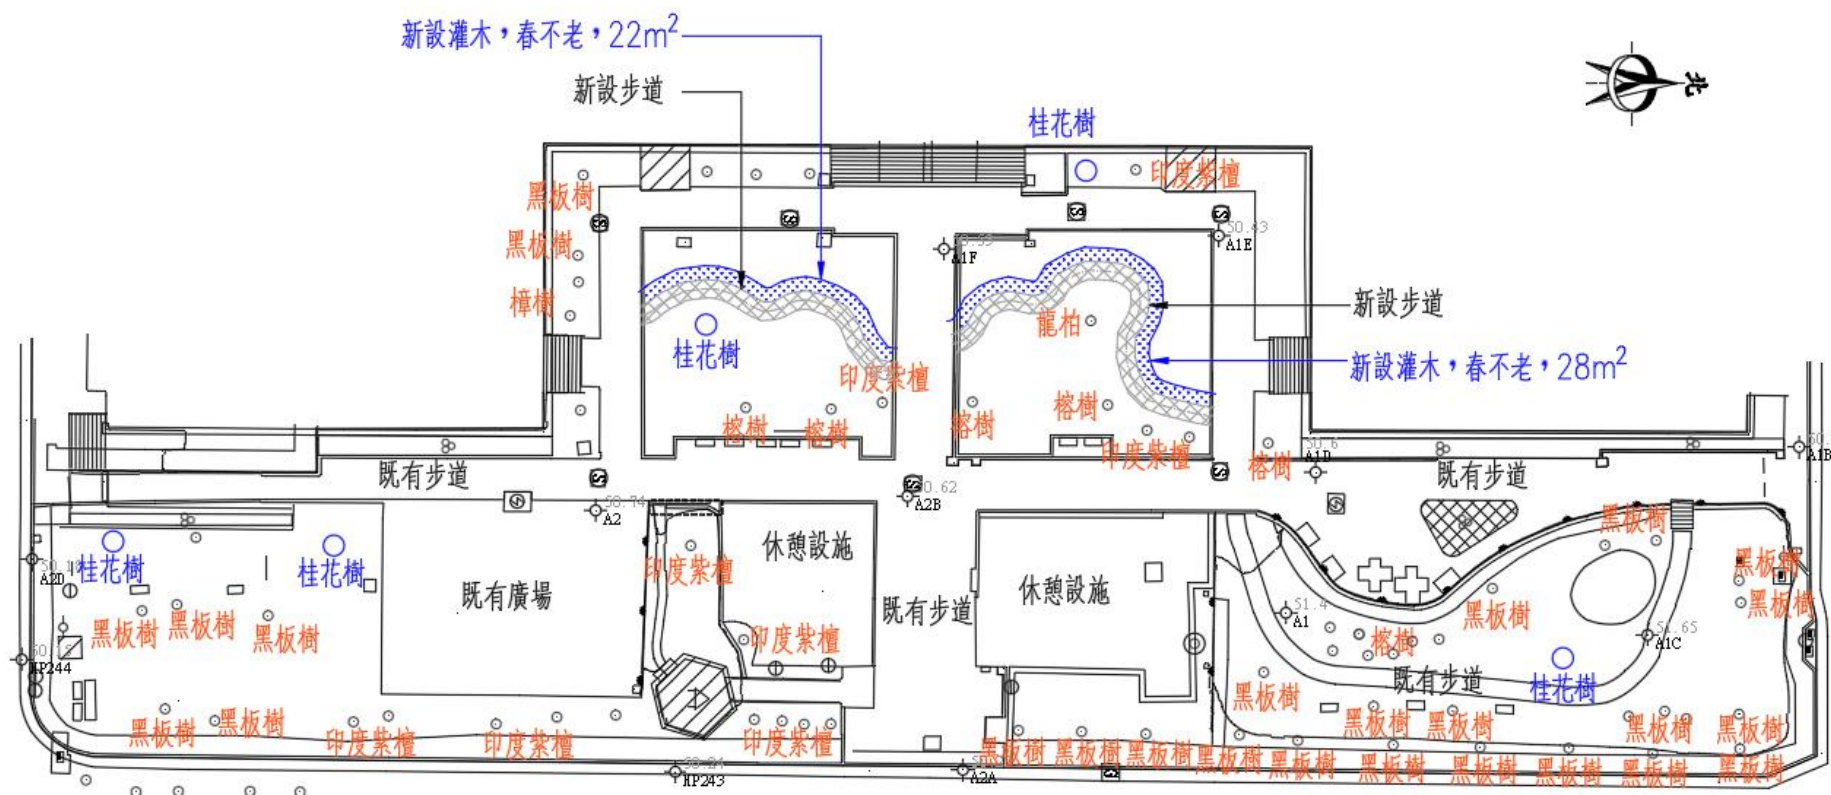
現況樹木及新補植灌木喬木平面示意圖

有關永和公園內現況綠地之植栽配置與樹木健康規模，經現場實地勘查與密度評估，目前園內綠地之生長空間已趨飽和，實無充足之餘裕腹地進行內部移植或補植。本次改善計畫中預計移除之 12 株樹木，除了各自存在程度不一的樹體結構劣化、主幹腐朽或病蟲害等樹況不佳情形外，在空間分布上亦普遍存在與鄰近健全樹木、周邊既有構造物距離過度接近之現象。此舉已造成樹冠層層重疊壓迫，不僅相互剝奪了生存所需的採光與通風空間，也限制了彼此樹勢的健全發展，形成都市綠地中常見的植栽過密衝突。

審慎考量整體環境之永續發展，倘若於永和公園內進行原處移植或重新補植作業，在現有高密度之植栽框架下，作業完成後新植株與既有樹木恐將面臨嚴重的日照不足問題。更深層的隱憂在於地下土壤體積有限，勉強擠壓空間將引發根系相互糾結與重疊，導致植物無法有效吸收養分與水分。長此以往，易使樹木因生理機能受阻而逐漸衰弱、枯亡，一旦遇有強風豪雨，極易發生無預警倒伏或枝幹折斷之意外，進而對休閒民眾與周遭環境之公共安全構成直接威脅。固本次計畫預計補植 5 株桂花樹，其餘部分以補植灌木為原則。

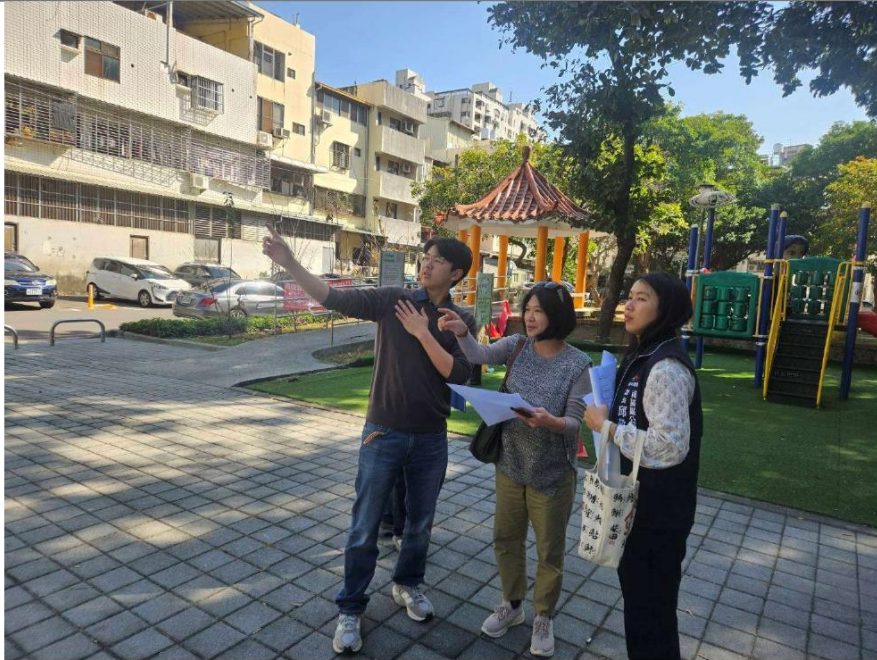
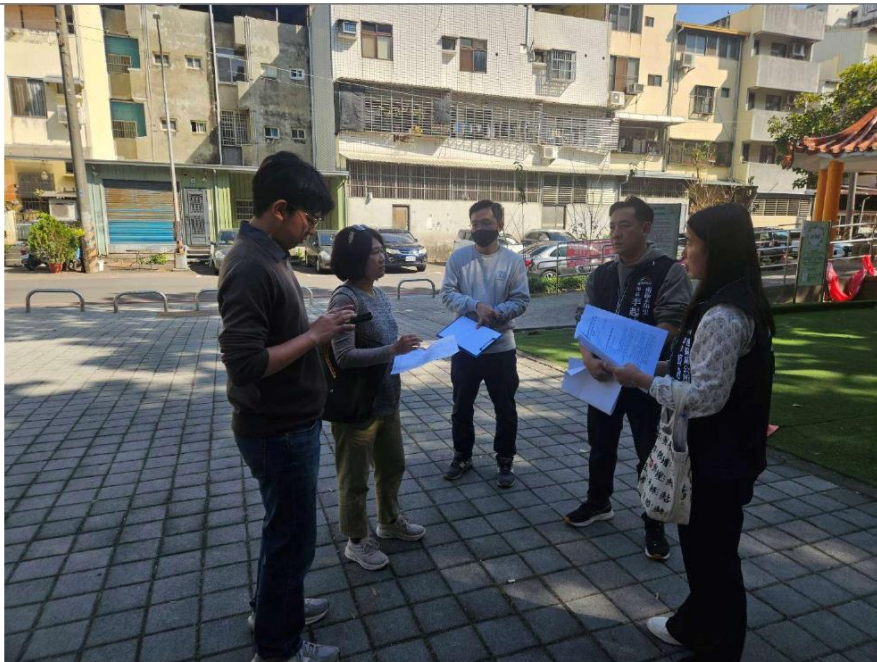
會勘相片

| 會勘結論 | <p>一、 請維持既有公園人行步道主動線配置，並將原偏寬人行道縮減為 2 公尺，以釋出空間增加綠化面積，提升整體景觀品質。</p> <p>二、 原石桌設置位置，請改以回填並鋪設草皮方式規劃。</p> <p>三、 請依無障礙相關規範，全面檢討人行動線及坡度設計，減少高低差，確保輪椅族及行動不便者通行安全與順暢。</p> <p>四、 考量使用機能，既有廣場及既有鋪面完好部分原則予以保留；另因兩側路口處黑板樹串及台電孔蓋等因素，導致鋪面凹凸不平或產生高低落差處，請局部打除並重鋪 PC 改善，並採用與既有鋪面相近之材料及色系，以維持整體景觀一致性，另請一併檢討鋪面厚度及結構強度。</p> <p>五、 請全面檢視公園內步道及周邊路緣石高低不平情形，統籌規劃整理改善，並採用草溝或與既有鋪面相近之材料及色系，以維護整體景觀一致性。</p> <p>六、 外圍人行道請納入整體規劃設計，延伸串聯至各路口，並請彙整並繪製既有電箱、電桿等設施及樹木配置圖資，妥善規劃次要步道空間配置；另視整體規劃情形，研議占用道路之樹木後續處理方式。</p> <p>七、 考量後續植栽養護之便利性，請於設計階段預留足夠取水設施，以利後續維護管理。</p> <p>八、 座椅區塊面積可酌予減半，並相對增加綠植栽面積，另請規劃設計具整體一致性之座椅形式。</p> <p>九、 請設計單位依上述會勘結論，納入本案計畫之細部設計書圖辦理。</p> | | |
