**溫寮溪旁(甲后路至經國路)聯絡道路新闢工程**  
( 平面道路工區 1、堤防道路、平面道路工區 2、平面道路工區 4 )

施工前補充生態檢核初步成果

工程單位：臺中市政府新建工程處

生態檢核單位：逢甲大學水利發展中心

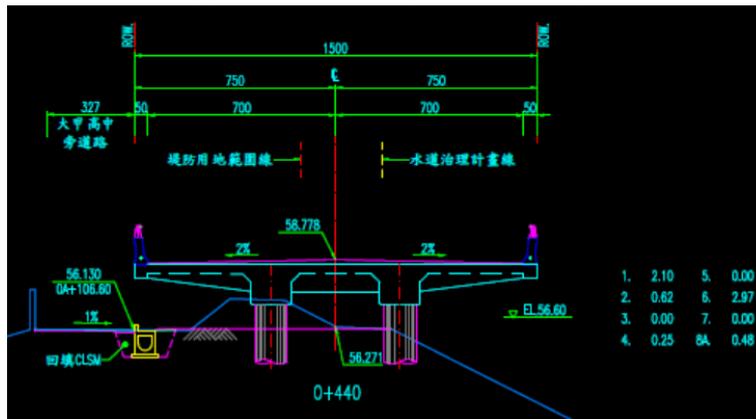
(c)道路路面架高段

路面高程拉高，並將橋墩架於既有護岸上，如圖 9(c)所示。

本區段工程為既有道路之拓寬工程，靠近水尾橋之路段因需與既有道路高程銜接，故需拆除部分既有護岸。於靠近跨河段因需銜接橋樑故將道路路面高程拉高，並將橋墩架於既有護岸上。因此，此段工程對砌石護岸上的既有植被與環境有一定程度之影響，但因此區域鄰近道路，且位於人工構造物砌石護岸上，初步評估生態多樣性相對不高，主要的環境影響課題為既有喬木無法原地保留。

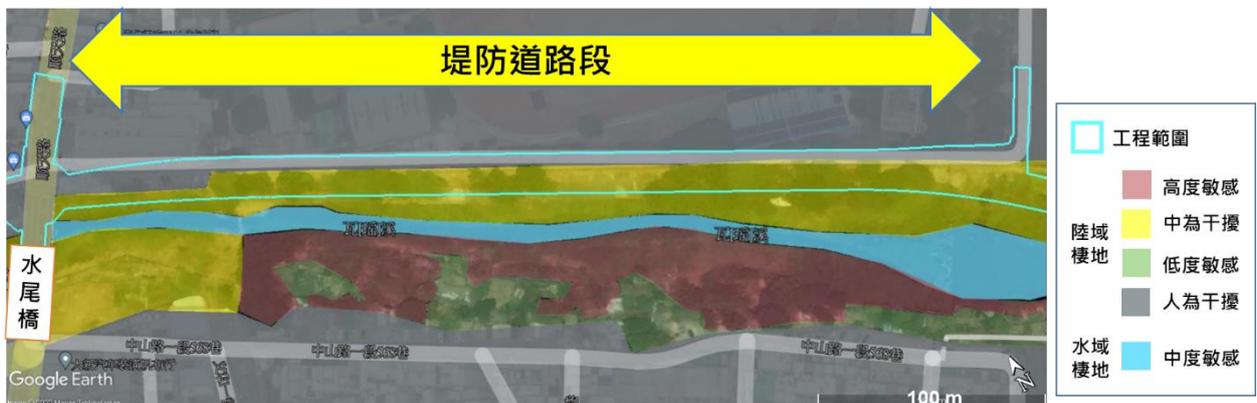
圖 17 堤防道路段之環境敏感圖

1. 平面道路工區 1：工程區域大多為人為使用區域，故工區範圍皆屬人為干擾區。
2. 堤防道路：既有護岸雖為人工構造物，但部分護岸上方有喬木生長與植被覆蓋，可作為生物之棲息環境，故部分砌石護岸至濱溪帶列為中度敏感區域。既有道路與大甲高中為人為干擾區。
3. 平面道路工區 2：工區範圍現況主要為既有道路與裸露地，故主要為人為干擾區。
4. 平面道路工區 4：週邊環境主要為人為使用、既有道路與農地環境，故至主要為低度干擾~人為干擾環境。雖於靠近大東公園附近之農田，有發現珍貴稀有(II 級)保育類台灣八哥，但因鳥類具高度移動性，且周邊皆為相似之農田環境，故不將發現區域列為高度敏感區。由前述分析結果可知，局部區域工程之施做，應對台灣八哥之棲地與覓食區影響應有限，後續之相關生態友善措施，應朝施工過程之噪音對其可能之影響進行建議。

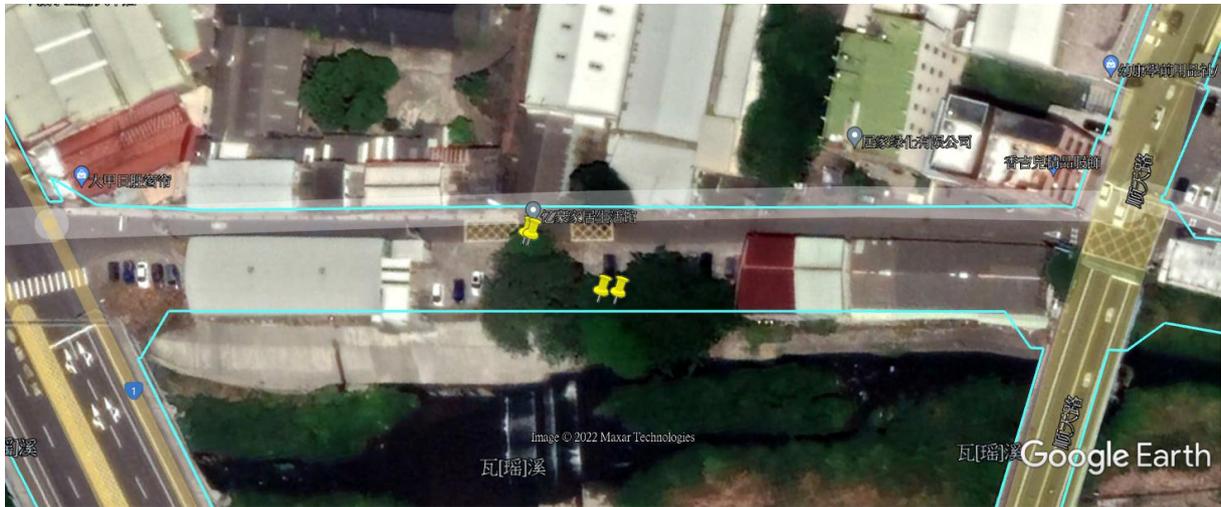
圖 20 平面道路工區 1 之喬木位置

因此，本工區之主要生態課題為既有喬木無法原地保留之問題。施工單位已另外委託專家完成本工區既有喬木之初步調查與盤點(樹種、樹徑、GPS 定位、初步健檢結果)，現場調查與盤點照片如圖 21 所示。根據施工單位所提供之喬木盤點資料，此工區內目前共有 7 株喬木，樹種分別為芒果樹、苦楝與構樹，位置如圖 20 所示。針對本工區主要的生態課題，研提對應的生態友善措施如表 2 所示。

工程影響之課題	生態友善措施建議																					
拓寬範圍內之既有喬木無法原地保留	<p><b>生態友善方式：補償</b></p> <p>1. 本工區既有喬木目前雖已完成初步盤點，但建議所有喬木皆須完成完整的 VTA 健檢資料建置，以作為後續各既有喬木是否需進行移植，以及移植後的健康度追蹤參考比較依據。</p>

<p>2. 建議需進行移植之喬木評估標準(3 項全部符合)如下：</p> <ol style="list-style-type: none"> <li>(1) 胸徑超過 30 cm 之喬木。</li> <li>(2) 評估為移樹後存活率高之樹種(非外來種)。</li> <li>(3) 經完整健檢(VTA)後樹況良好之喬木。</li> </ol> <p>3. 移植前需研擬完整的移樹計畫，並建議盡可能就近移植，避免長途運送造成喬木損傷。</p> <p>4. 建議由具足夠移樹經驗之移樹廠商協助進行既有喬木之移植工作，以增加喬木移植後的存活率。</p> <p>5. 移植後的喬木若有死亡，建議應補植相同數量之喬木，補植樹種以林務局建議的 106 種在地原生種為優先考量。</p>	評斷項目	損傷程度	分數	枝的生長	健康		枯損被害	下方有枯損		枝葉的茂密程度	全株均小葉		枝葉生長的均勻度	完全偏向		樹皮主幹	無損傷、無腐朽		VTA 總分		
評斷項目	損傷程度	分數																				
枝的生長	健康																					
枯損被害	下方有枯損																					
枝葉的茂密程度	全株均小葉																					
枝葉生長的均勻度	完全偏向																					
樹皮主幹	無損傷、無腐朽																					
VTA 總分																						
施工噪音與揚塵可能對周邊生態與居民造成影響	<p><b>生態友善方式：減輕</b></p> <p>1. 建議避免於晨昏時段野生動物活動旺盛期間施工，應於 8：00 至 17：00 時段施工為宜。</p>

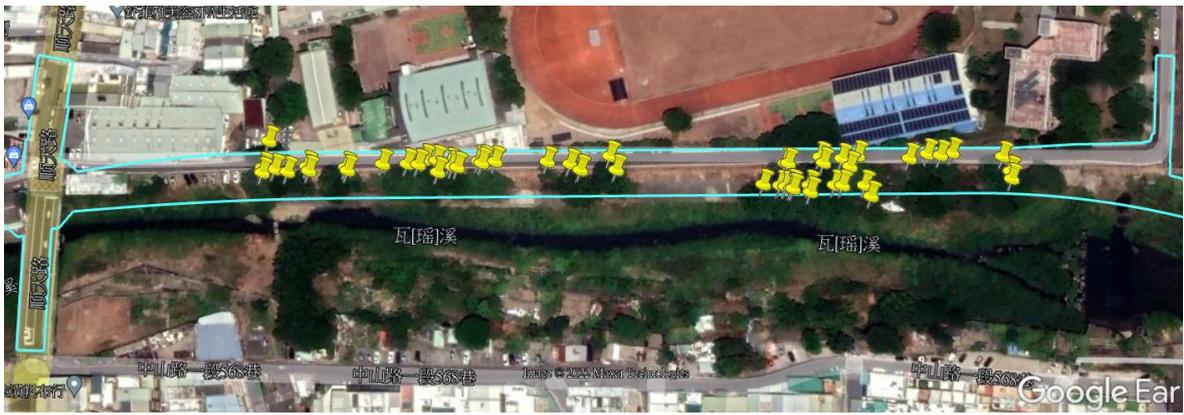
圖 23 堤防道路段之喬木位置

因此，本工區主要生態課題之一為既有喬木無法原地保留之問題。施工單位已另外委託專家完成本工區既有喬木之初步調查與盤點(樹種、樹徑、GPS 定位、初步健檢結果)，現場調查與盤點照片如圖 22 所示。根據施工廠商所提供之喬木盤點資料，此工區內目前共有 53 株喬木，樹種分別為榕樹、苦楝、朴樹與構樹，位置如圖 23 所示。針對本工區主要的生態課題，研提對應的生態友善措施如表 4 所示。

工程影響之課題	生態友善措施建議																					
<p>拓寬範圍內之既有喬木無法原地保留。</p>	<p><b>生態友善方式：補償</b></p> <p>1. 本工區既有喬木目前雖已完成初步盤點，但建議所有喬木皆須完成完整的 VTA 健檢資料建置，以作為後續各既有喬木是否需進行移植，以及移植後的健康度追蹤參考比較依據。</p>

<p>2. 建議需進行移植之喬木評估標準(3 項全部符合)如下：            (1) 胸徑超過 30 cm 之喬木。            (2) 評估為移樹後存活率高之樹種(非外來種)。            (3) 經完整健檢(VTA)後樹況良好之喬木。</p> <p>3. 移植前需研擬完整的移樹計畫，並建議盡可能就近移植，避免長途運送造成喬木損傷。</p> <p>4. 建議由具足夠移樹經驗之移樹廠商協助進行既有喬木之移植工作，以增加喬木移植後的存活率。</p> <p>5. 移植後的喬木若有死亡，建議應補植相同數量之喬木，補植樹種以林務局建議的 106 種在地原生種為優先考量。</p>	評斷項目	損傷程度	分數	枝的生長	健康		枯損被害	下方有枯損		枝葉的茂密程度	全株均小葉		枝葉生長的均勻度	完全偏向		樹皮主幹	無損傷、無腐朽		VTA 總分		
評斷項目	損傷程度	分數																				
枝的生長	健康																					
枯損被害	下方有枯損																					
枝葉的茂密程度	全株均小葉																					
枝葉生長的均勻度	完全偏向																					
樹皮主幹	無損傷、無腐朽																					
VTA 總分																						
<p>拓寬工程影響既有砌石護岸上方與局部落墩處之棲地環境</p>	<p><b>生態友善方式：縮小</b></p> <p>1. 應盡可能縮小落墩處之施工範圍與施工便道範圍，以減少對周邊生態環境之影響。</p> <p><b>生態友善方式：減輕</b></p> <p>1. 施工便道建議應優先使用既有道路或裸露地環境，以干擾最少範圍為原則劃設，避免工程擾動施工邊界外之區域。</p> <p>2. 施工區域(含施工便道)應提前擾動，使動物離開該區域後再進行工程施做(含施工便道)。</p> <p>3. 建議應於本工區臨水面與自然環境間設置圍籬，降低野生動物誤入施工區域之機率。</p>																					
<p>施工噪音與揚塵可能對周邊生態與居民(大甲高中)造成影響</p>	<p><b>生態友善方式：減輕</b></p> <p>1. 建議避免於晨昏時段野生動物活動旺盛期間施工，應於 8:00 至 17:00 時段施工為宜。</p> <p>2. 建議可評估施設隔音牆，減少施工過程或完工後噪音對大甲高中師生的影響。</p> <p>3. 施工區域與周邊自然環境間應設置圍籬，降低野生動物誤入施工區域之機率。</p> <p>4. 施工車輛運行易產生揚塵，建議針對施工道路進行灑水或其他方式降低揚塵量。</p>

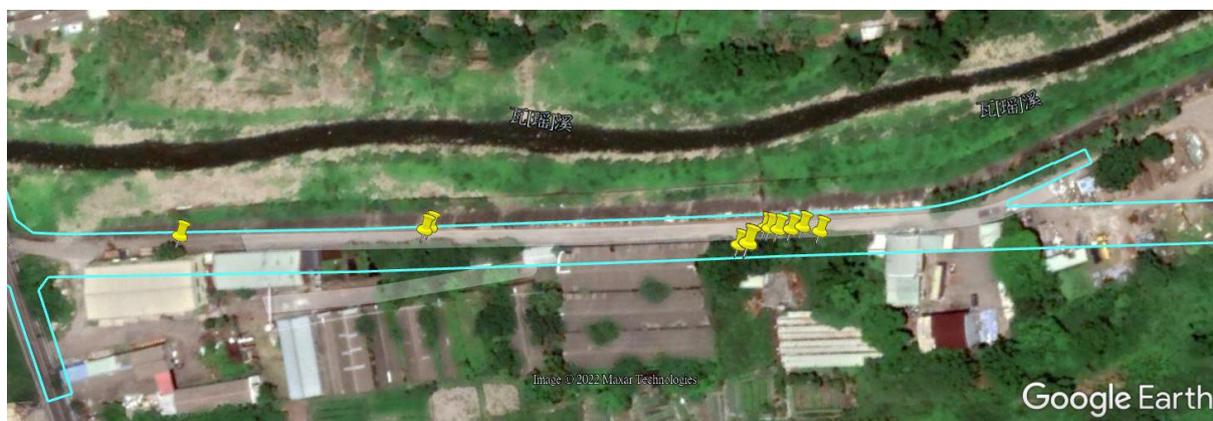
圖 24 平面道路工區 2 之喬木位置

因此，本工區之主要生態課題為既有喬木無法原地保留之問題。施工單位已另外委託專家完成本工區既有喬木之初步調查與盤點(樹種、樹徑、GPS 定位、初步健檢結果)，現場調查與盤點照片如圖 25 所示。根據施工廠商所提供之喬木盤點資料，此工區內目前共有 11 株喬木，樹種分別為榕樹、苦楝、桑樹、烏臼、構樹與相思樹，位置如圖 24 所示。針對本工區主要的生態課題，研提對應的生態友善措施如表 6 所示。

工程影響之課題	生態友善措施建議																					
拓寬範圍內之既有喬木無法原地保留。	<p><b>生態友善方式：補償</b></p> <p>1. 本工區既有喬木目前雖已完成初步盤點，但建議所有喬木皆須完成完整的 VTA 健檢資料建置，以作為後續各既有喬木是否需進行移植，以及移植後的健康度追蹤參考比較依據。</p>

<p>2. 建議需進行移植之喬木評估標準(3 項全部符合)如下：                      (4) 胸徑超過 30 cm 之喬木。                      (5) 評估為移樹後存活率高之樹種(非外來種)。                      (6) 經完整健檢(VTA)後樹況良好之喬木。</p> <p>3. 移植前需研擬完整的移樹計畫，並建議盡可能就近移植，避免長途運送造成喬木損傷。</p> <p>4. 建議由具足夠移樹經驗之移樹廠商協助進行既有喬木之移植工作，以增加喬木移植後的存活率。</p> <p>5. 移植後的喬木若有死亡，建議應補植相同數量之喬木，補植樹種以林務局建議的 106 種在地原生種為優先考量。</p>	評斷項目	損傷程度	分數	枝的生長	健康		枯損被害	下方有枯損		枝葉的茂密程度	全株均小葉		枝葉生長的均勻度	完全偏向		樹皮主幹	無損傷、無腐朽		VTA 總分		
評斷項目	損傷程度	分數																				
枝的生長	健康																					
枯損被害	下方有枯損																					
枝葉的茂密程度	全株均小葉																					
枝葉生長的均勻度	完全偏向																					
樹皮主幹	無損傷、無腐朽																					
VTA 總分																						
施工噪音與揚塵可能對周邊生態造成影響	<p><b>生態友善方式：減輕</b></p> <p>1. 建議避免於晨昏時段野生動物活動旺盛期間施工，應於 8:00 至 17:00 時段施工為宜。</p> <p>2. 施工區域與周邊自然環境間應設置圍籬，降低野生動物誤入施工區域之機率。</p> <p>3. 施工車輛運行易產生揚塵，建議針對施工道路進行灑水或其他方式降低揚塵量。</p>

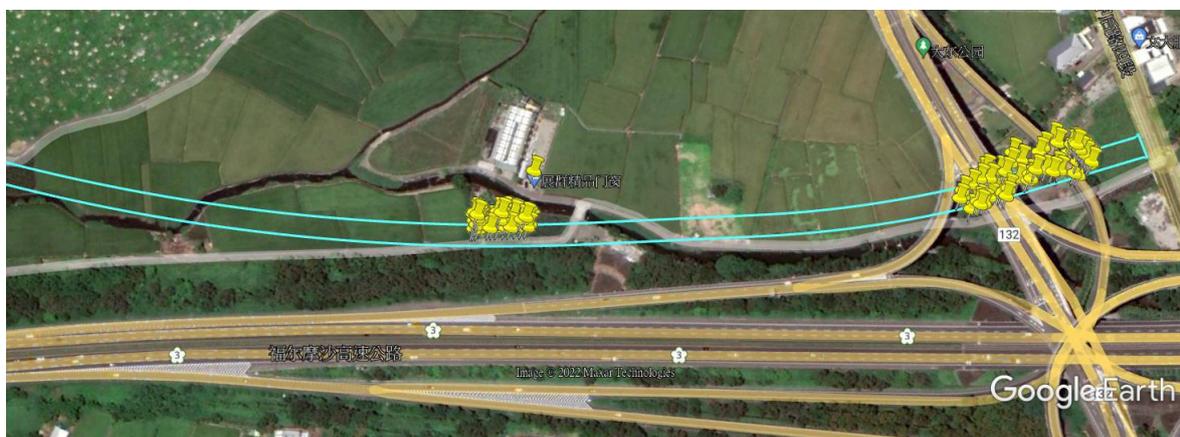
圖 26 平面道路工區 4 之喬木位置

本區段工程為既有道路之拓寬工程(2K+300~2K+750 平面道路段)及新建道路工程(2K+024~2K+300 路堤引道段)。由圖 26 可知，現況環境相其他三個工區較為天然，主要為既有渠道、既有道路、人為使用區域(住宅、農地、其他種植區)與公園綠地(大東公園)。本區域工程對現況環境可能之影響分析如表 7 所示。

因此，本工區之主要生態課題應為經過區域既有喬木無法原地保留，經過水域之施工可能造成之影響，以及施工過程對周邊生態環境之影響三部分。施工單位已另外委託專家完成本工區既有喬木之初步調查與盤點(樹種、樹徑、GPS 定位、初步健檢結果)，現場調查與盤點照片如圖 27 所示。根據施工單位所提供之喬木盤點資料，此工區內目前有超過 100 株喬木，樹種分別為掌葉蘋婆、落羽松、中東海棗、銀紐樹、蒲葵、羅漢松、木麻黃、紫薇、黃肉樹等，但大多為在地居民人為栽種與大東公園之綠化喬木，後續可再評估是否具移植價值。本工區現況喬木之位置如圖 24 所示。針對本工區主要的生態課題，研提對應的生態友善措施如表 8 所示。

工程影響之課題	生態友善措施建議																					
拓寬範圍內之既有喬木無法原地保留。	<p><b>生態友善方式：補償</b></p> <p>1. 本工區既有喬木目前雖已完成初步盤點，但建議所有喬木皆須完成完整的 VTA 健檢資料建置，以作為後續各既有喬木是否需進行移植，以及移植後的健康度追蹤參考比較依據。</p>

<p>2. 建議需進行移植之喬木評估標準(3 項全部符合)如下：</p> <p>(4) 胸徑超過 30 cm 之喬木。</p> <p>(5) 評估為移樹後存活率高之樹種(非外來種)。</p> <p>(6) 經完整健檢(VTA)後樹況良好之喬木。</p> <p><small>*若為人為種植之喬木，可再評估是否具移植價值與必要性。</small></p> <p>3. 移植前需研擬完整的移樹計畫，並建議盡可能就近移植，避免長途運送造成喬木損傷。</p> <p>4. 建議由具足夠移樹經驗之移樹廠商協助進行既有喬木之移植工作，以增加喬木移植後的存活率。</p> <p>5. 移植後的喬木若有死亡，建議應補植相同數量之喬木，補植樹種以林務局建議的 106 種在地原生種為優先考量。</p>	評斷項目	損傷程度	分數	枝的生長	健康		枯損被害	下方有枯損		枝葉的茂密程度	全株均小葉		枝葉生長的均勻度	完全偏向		樹皮主幹	無損傷、無腐朽		VTA 總分		
評斷項目	損傷程度	分數																				
枝的生長	健康																					
枯損被害	下方有枯損																					
枝葉的茂密程度	全株均小葉																					
枝葉生長的均勻度	完全偏向																					
樹皮主幹	無損傷、無腐朽																					
VTA 總分

工程影響之課題	生態友善措施建議
跨水域工程施工過程若產生渾水排入渠道，會對水域環境造成影響	<p><b>生態友善方式：減輕</b></p> <p>1. 施工過程若有產生渾水，不可將產生之渾水直接排入河川。需設置沉沙池或其他臨時性淨水設施，將產生之渾水進行泥砂沉澱，使濁度降低後，再將水抽排至河川，減少對水質與生態的影響。</p>
路堤引道段為新設道路，可能影響原有農地間之生態棲地的連續性。	<p><b>生態友善方式：迴避</b></p> <p>1. 新建道路跨越之既有水路或溝渠，皆應維持既有水路通道之暢通與生態廊道連續性，不可阻斷。</p> <p><b>生態友善方式：減輕</b></p> <p>1. 建議施工期間於施工區域下方設置臨時生態廊道，以減輕施工期間對工區兩側棲地連續性之影響。</p> <p><b>生態友善方式：補償</b></p> <p>1. 由於新設道路段(路堤引道段)可能影響原有農地間之生態棲地的連續性，建議於新設道路段應每間隔 50~100m 設置一橫向的生態廊道(陸域)，以維持被新設道路阻斷之橫向廊道連續性。</p> <p>2. 於施工期間所設置之生態廊道，可於施工後保留作為永久性之生態廊道。</p>
施工噪音與揚塵可能對周邊生態與居民造成影響	<p><b>生態友善方式：減輕</b></p> <p>1. 施工期間嚴格禁止施工人員驚嚇、捕捉或傷害野生動物。</p> <p>2. 如於工區內發現野生動物出沒(尤其是保育類八哥)，該區域暫時停止施作，動物遠離後再繼續施作。</p> <p>3. 建議避免於晨昏時段野生動物活動旺盛期間施工，應於 8:00 至 17:00 時段施工為宜。</p> <p>4. 建議可評估施設隔音牆，減少施工過程或完工後噪音對周遭環境的影響。</p> <p>5. 施工區域與周邊自然環境間應設置圍籬，降低野生動物誤入施工區域之機率。</p> <p>6. 施工車輛運行易產生揚塵，建議針對施工道路進行灑水或其他方式降低揚塵量。</p> <p>7. 此區段工區環境相對天然，施工期間應將民生及工程廢棄物集中並每日帶離現場，避免吸引流浪犬貓於工區附近駐留，對在地野生動物造成壓力。</p>
