溫寮溪旁(甲后路至經國路)聯絡道路新闢工程
(平面道路工區 1、堤防道路、平面道路工區 2、平面道路工區 4)

施工前補充生態檢核階段成果

工程單位：臺中市新建工程處

2022 年 5 月

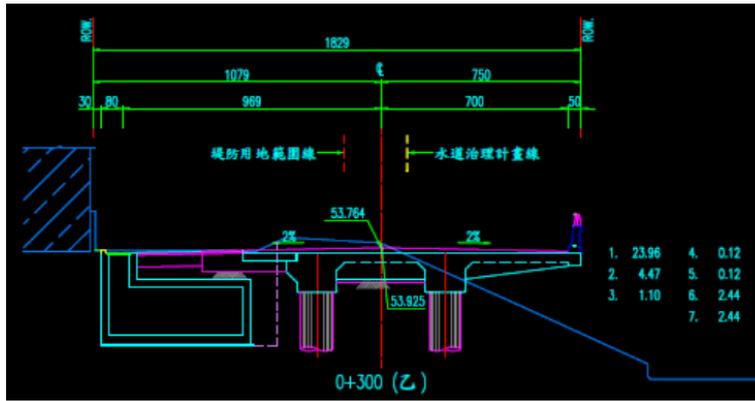
(b)靠近水尾橋路段(砌石護岸拆除)

此區段工區位於水尾橋至大甲高中操場圍牆處之間，原平均路寬僅為 4.5~6m，屬路堤拓寬與引道銜接至橋樑段工區 1 之路段，路寬為 15m。此工區之工程設計縱橫斷面如圖 7 所示。由圖 9 可知，此區段之工程也是以道路拓寬為主，但靠近水尾橋之路段因需與既有道路高程銜接，故需拆除部分既有護岸，如圖 9 (b)所示。於靠近跨河段因需銜接橋樑故將道路路面高程拉高，並將橋墩架於既有護岸上，如圖 9(c)所示。

本區段工程為既有道路之拓寬工程，靠近水尾橋之路段因需與既有道路高程銜接，故需拆除部分既有護岸。於靠近跨河段因需銜接橋樑故將道路路面高程拉高，並將橋墩架於既有護岸上。因此，此段工程對砌石護岸上的既有植被與環境有一定程度之影響，但因此區域鄰近道路，且位於人工構造物砌石護岸上，初步評估生態多樣性相對不高，主要的環境影響課題為既有喬木無法原地保留。道路拓寬之寬度雖已深入河道內，但因為懸空方式，故評估對生態環境之影響不大。但須進行落墩，故落墩工程可能對落墩處之局部環境造成影響。本區域工程對現況環境可能之影響分析如表 3 所示。

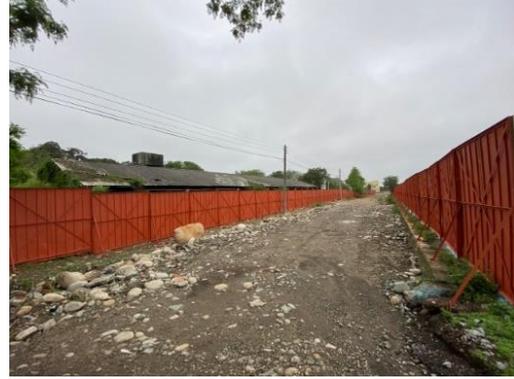
(d)銜接平面道路工區 3 位置環境照

此區段工區之現況環境主要為既有道路與幾乎無植被的裸露地(如圖 10 與圖 11 所示)。工程範圍並無涉及堤防改建與濱溪帶。但工區末端(銜接平面道路工區 3)鄰近且穿越部分既有林帶，有一溝渠(生態廊道)經過，環境相對天然，如圖 11(d)所示。

由目前的工區環境現況與生態調查結果可知，此區段現況環境主要為既有道路與幾乎無植被的裸露地，僅工區末端(銜接平面道路工區 3)鄰近既有林帶，且有天然溝渠經過，環境相對天然。

估擬定移樹計畫。並應評估考量盡可能迴避對工區末端既有喬木、溝渠(生態廊道)之破壞與影響。若後續評估平面道路工區 3 路線(是否調整)及施做方式(是否架高)無法變動，迴避對此區域之破壞與影響，建議至少應維持既有溝渠(生態廊道)連續性不可阻斷，還有施工過程與完工後，皆不可將施工過程之廢污水或道路排水排入溝渠影響既有水質環境。

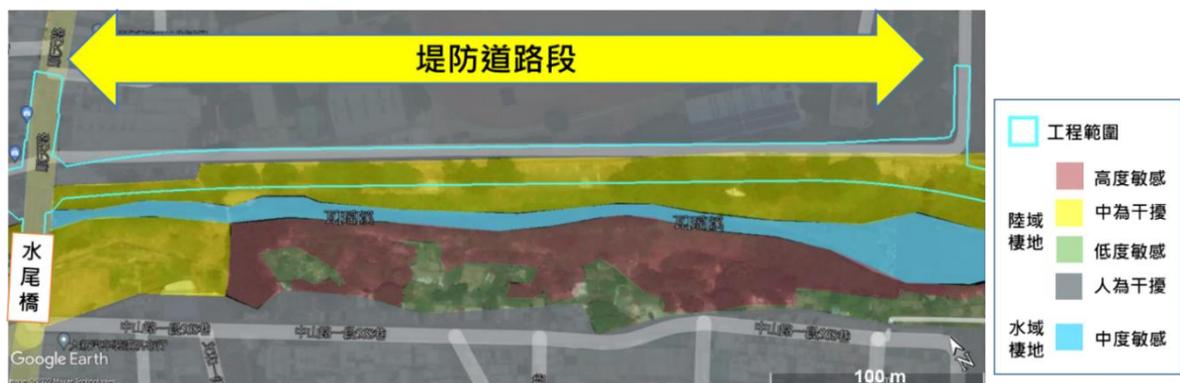
圖 17 堤防道路段之環境敏感圖

1. 平面道路工區 1：工程區域大多為人為使用區域，故工區範圍皆屬人為干擾區。
2. 堤防道路段：既有護岸雖為人工構造物，但部分護岸上方有喬木生長與植被覆蓋，可作為生物之棲息環境，故部分砌石護岸至濱溪帶列為中度敏感區域。既有道路與大甲高中為人為干擾區。
3. 平面道路工區 2：工區範圍現況主要為既有道路與裸露地，故主要為人為干擾區。但工區末端(銜接平面道路工區 3)鄰近既有林帶，且有天然溝渠經過，環境相對天然，因此畫為高度敏感區。
4. 平面道路工區 4：週邊環境主要為人為使用、既有道路與農地環境，故至主要為低度干擾～人為干擾環境。但高速公路下方植生茂密，且既有道路旁有鐵網阻隔人為活動進入，使該區成為不易受人為干擾的棲地環境，故畫為高度敏感區。雖於靠近大東公園附近之農田，有發現珍貴稀有(II 級)保育類台灣八哥，但因鳥類具高度移動性，且周邊皆為相似之農田環境，故不將發現區域列為高度敏感區。由前述分析結果可知，局部區域工程之施做，應對台灣八哥之棲地與覓食區影響應有限，後續之相關生態友善措施，應朝施工過程之噪音對其可能之影響進行建議。

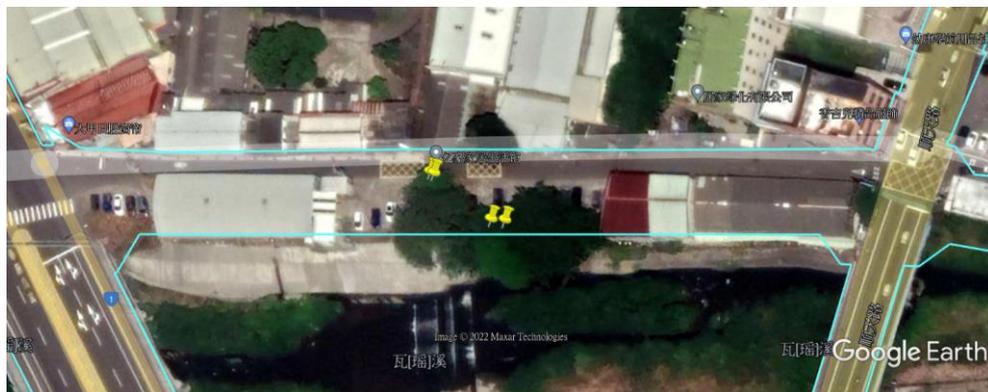
圖 20 平面道路工區 1 之喬木位置

由目前的工區環境現況與生態調查結果可知，此區段現況環境主要為既有道路與人為使用區域，無重要棲地需進行迴避或保育。動物部分，本次調查與資料盤點並無發現重要關注物種。植物部分，除既有喬木需再透過更完整的評估是否進行移植外，其餘植物也並未發現重要保全對象。因此，本工區之主要生態課題為既有喬木無法原地保留之問題。施工單位已另外委託專家完成本工區既有喬木之初步調查與盤點(樹種、樹徑、GPS 定位、初步健檢結果)，現場調查與盤點照片如圖 21 所示。根據施工單位所提供之喬木盤點資料，此工區內目前共有 7 株喬木，樹種分別為芒果樹、苦楝與構樹，位置如圖 20 所示。針對本工區主要的生態課題，研提對應的生態友善(保育)措施如表 2 所示。

2. 移植前需研擬完整的移樹計畫，並建議盡可能就近移植，避免長途運送造成喬木損傷。 3. 建議於需移植但尚未移植之喬木周邊以圍籬進行保護，防止機具移動或施工過程過於靠近造成枝葉損傷。 	評斷項目	損傷程度	分數	枝的生長	健康		枯損被害	下方有枯損		枝葉的茂密程度	全株均小葉		枝葉生長的均勻度	完全偏向		樹皮主幹	無損傷、無腐朽		VTA 總分		
評斷項目	損傷程度	分數																				
枝的生長	健康																					
枯損被害	下方有枯損																					
枝葉的茂密程度	全株均小葉																					
枝葉生長的均勻度	完全偏向																					
樹皮主幹	無損傷、無腐朽																					
VTA 總分

<p>4. 建議由具足夠移樹經驗之移樹廠商協助進行既有喬木之移植工作，以增加喬木移植後的存活率。</p> <p>5. 施工機具或材料皆不可堆置於需移植喬木之周邊，避免影響其生長。</p>
施工噪音與揚塵可能對周邊生態與居民造成影響	<p>生態友善方式：減輕</p> <p>1. 建議避免於晨昏時段野生動物活動旺盛期間施工，應於 8：00 至 17：00 時段施工為宜。</p> <p>2. 施工車輛運行易產生揚塵，建議針對施工道路進行灑水或其他方式降低揚塵量。</p>
施工過程若產生渾水直接排入河川，會對水域環境造成影響	<p>生態友善方式：減輕</p> <p>1. 施工過程若有產生渾水(含車輛清洗)，不可將產生之渾水直接排入河川。需設置沉沙池或其他臨時性淨水設施，將產生之渾水進行泥砂沉澱，使濁度降低後，再將水抽排至河川，減少對水質與生態的影響。</p>
施工區域、便道、土方與材料暫置區可能影響週邊環境	<p>生態友善方式：迴避</p> <p>1. 此區域為既有道路拓寬，施工便道應採用既有道路，避免新闢施工便道增加對環境之影響。</p> <p>生態友善方式：減輕</p> <p>1. 施工區域與周邊自然環境間應設置甲種圍籬，降低野生動物誤入施工區域之機率。</p> <p>2. 土方與材料暫置區應規劃設置於人為使用區域，避免使用工區外之土地或破壞工區內既有植被區。</p>

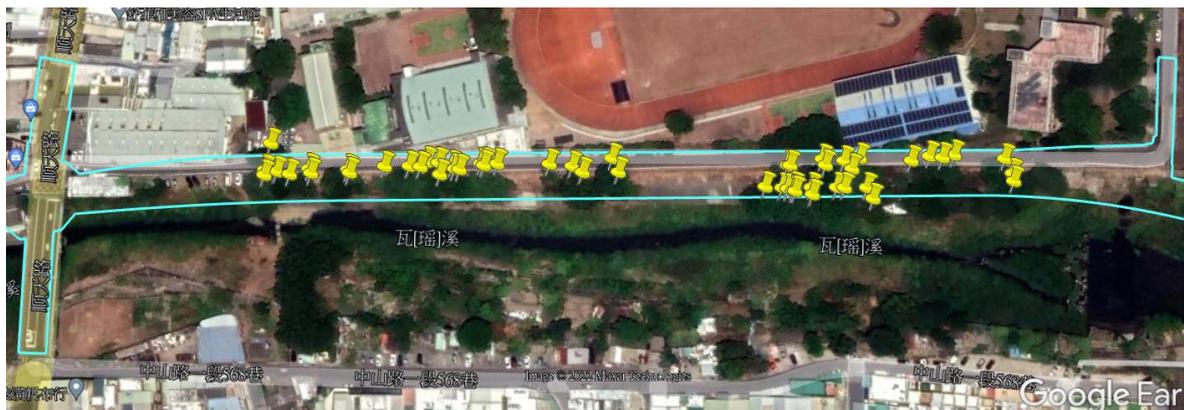
圖 23 堤防道路段之喬木位置

因此，本工區主要生態課題之一為既有喬木無法原地保留之問題。施工單位已另外委託專家完成本工區既有喬木之初步調查與盤點(樹種、樹徑、GPS 定位、初步健檢結果)，現場調查與盤點照片如圖 22 所示。根據施工廠商所提供之喬木盤點資料，此工區內目前共有 53 株喬木，樹種分別為榕樹、苦楝、朴樹與構樹，位置如圖 23 所示。針對本工區主要的生態課題，研提對應的生態友善(保育)措施如表 4 所示。

2. 移植前需研擬完整的移樹計畫，並建議盡可能就近移植，避免長途運送造成喬木損傷。 3. 建議於需移植但尚未移植之喬木周邊以圍籬進行保護，防止機具移動或施工過程過於靠近造成枝葉損傷。 4. 建議由具足夠移樹經驗之移樹廠商協助進行既有喬木之移植工作，以增加喬木移植後的存活率。 5. 施工機具或材料皆不可堆置於需移植喬木之周邊，避免影響其生長。 	評斷項目	損傷程度	分數	枝的生長	健康		枯損被害	下方有枯損		枝葉的茂密程度	全株均小葉		枝葉生長的均勻度	完全偏向		樹皮主幹	無損傷、無腐朽		VTA 總分		
評斷項目	損傷程度	分數																				
枝的生長	健康																					
枯損被害	下方有枯損																					
枝葉的茂密程度	全株均小葉																					
枝葉生長的均勻度	完全偏向																					
樹皮主幹	無損傷、無腐朽																					
VTA 總分																						
<p>拓寬工程影響既有砌石護岸上方與局部落墩處之棲地環境</p>	<p>生態友善方式：縮小</p> <ol style="list-style-type: none"> 1. 應盡可能縮小落墩處施工範圍，減少對周邊生態環境之影響。 <p>生態友善方式：減輕</p> <ol style="list-style-type: none"> 1. 施工區域應以干擾最少範圍為原則劃設，避免工程擾動施工邊界外之區域。 2. 施工區域應提前擾動，使動物離開該區域後再進行工程施做。 3. 建議於施工區域周圍與自然環境間設置甲種圍籬，降低野生動物誤入施工區域之機率。 																					
<p>施工噪音與揚塵可能對周邊生態與居民(大甲高</p>	<p>生態友善方式：減輕</p> <ol style="list-style-type: none"> 1. 建議避免於晨昏時段野生動物活動旺盛期間施工，應於 8：00 至 17：00 時段施工為宜。

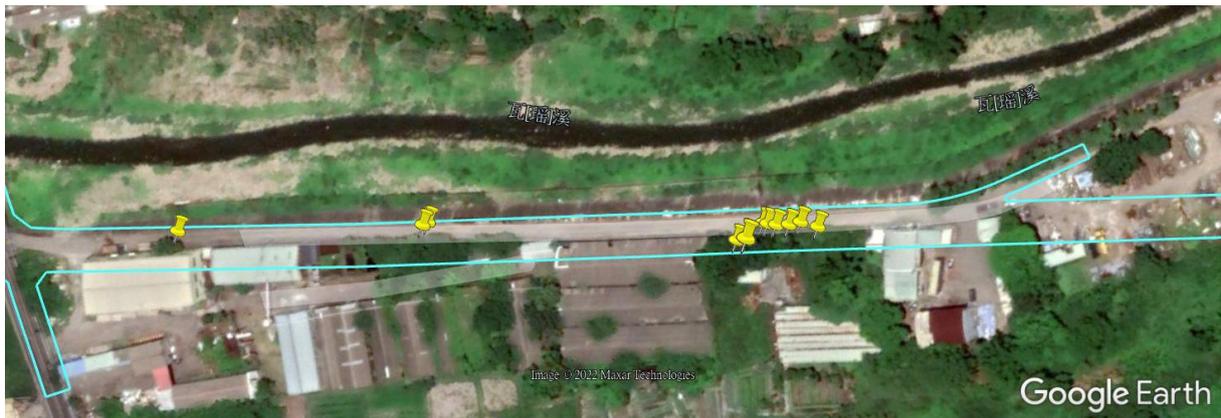
圖 24 平面道路工區 2 之喬木位置

植物部分，除既有喬木需再透過更完整的評估是否進行移植外，其餘植物也並未發現重要保全對象。因此，本工區之主要生態課題為工區末端(銜接平面道路工區 3)鄰近既有林帶環境相對敏感，以及工區內之既有喬木皆無法原地保留之問題。施工單位已另外委託專家完成本工區既有喬木之初步調查與盤點(樹種、樹徑、GPS 定位、初步健檢結果)，現場調查與盤點照片如圖 25 所示。根據施工廠商所提供之喬木盤點資料，此工區內目前共有 11 株喬木，樹種分別為榕樹、苦楝、桑樹、烏臼、構樹與相思樹，位置如圖 24 所示。

因此，針對此工區末端(銜接平面道路工區 3)鄰近既有林帶環境相對敏感，以及工區內既有喬木接無法原地保留的兩個主要生態課題，建議所有既有喬木皆須透過完整的喬木健檢評
