# 環太東路銜接新平路三段橋梁新建工程 施工前說明

主辦機關：臺中市政府建設局

設計監造：翊盛工程顧問有限公司

施工單位：協誠營造股份有限公司

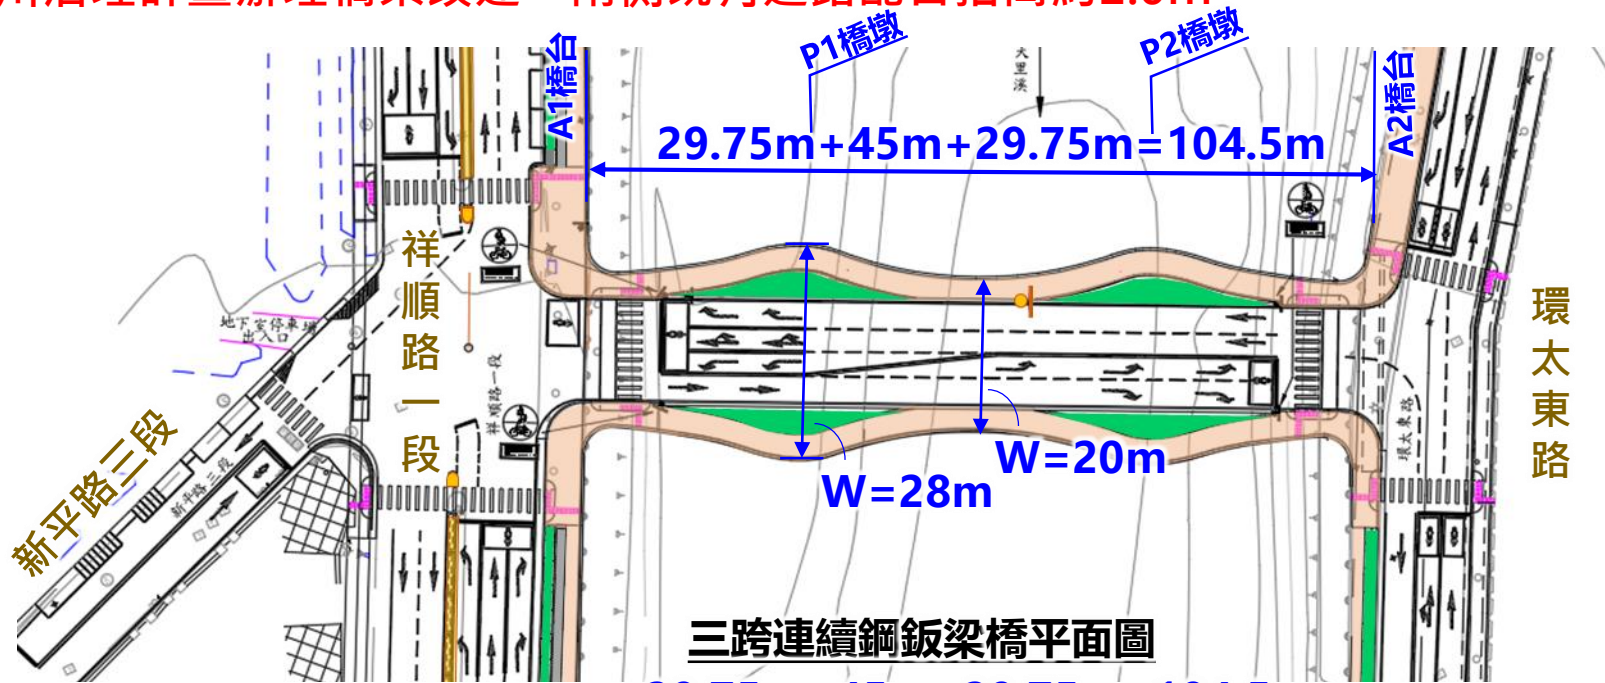
三跨連續鋼鈹梁橋平面圖

◆ 依據河川治理計畫辦理橋梁改建，兩側既有道路配合抬高約1.0m

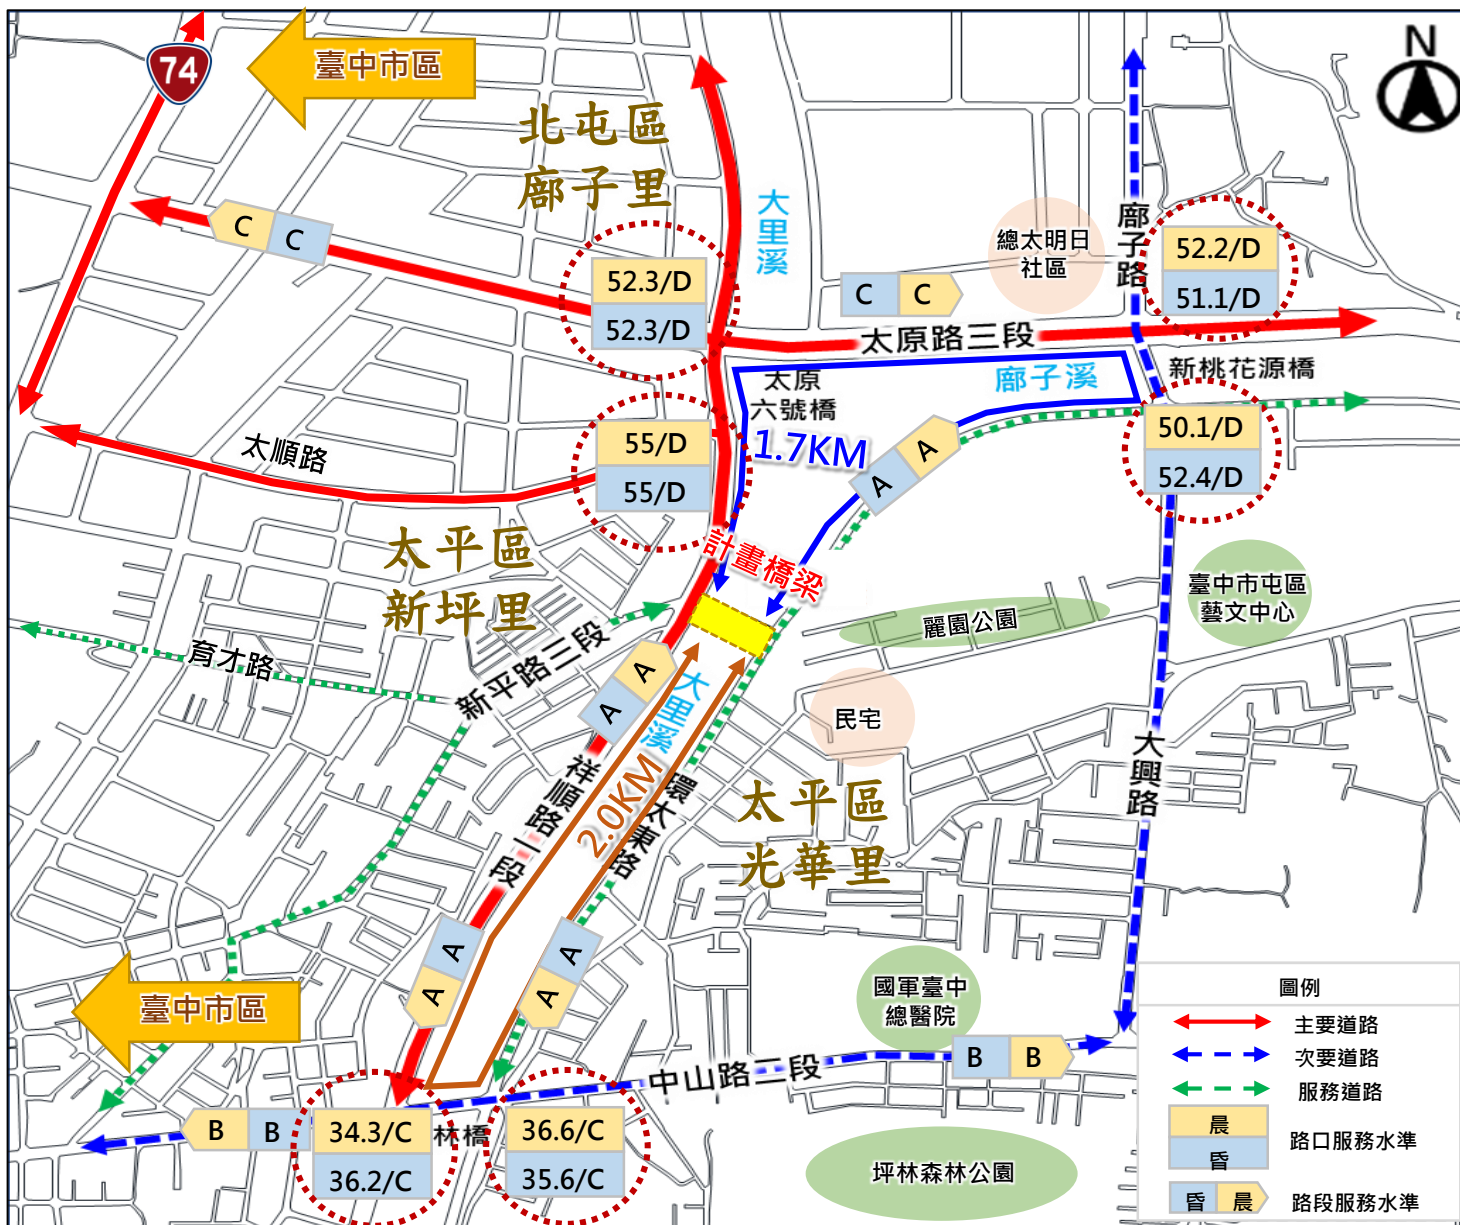
(尖峰)現況交通:

◆ 周邊道路:

祥順路一段(服務水準A級)

環太東路(服務水準D級)

◆ 聯外橋梁:

新桃花源橋(服務水準D級)

太原六號橋(服務水準D級)

坪林橋(服務水準C級)

◆ 兩岸往返:

兩岸距離120m,

往北-繞行1.7KM

停等4個路口, 旅程15分鐘

往南-繞行2KM

停等2路口, 旅程12分鐘

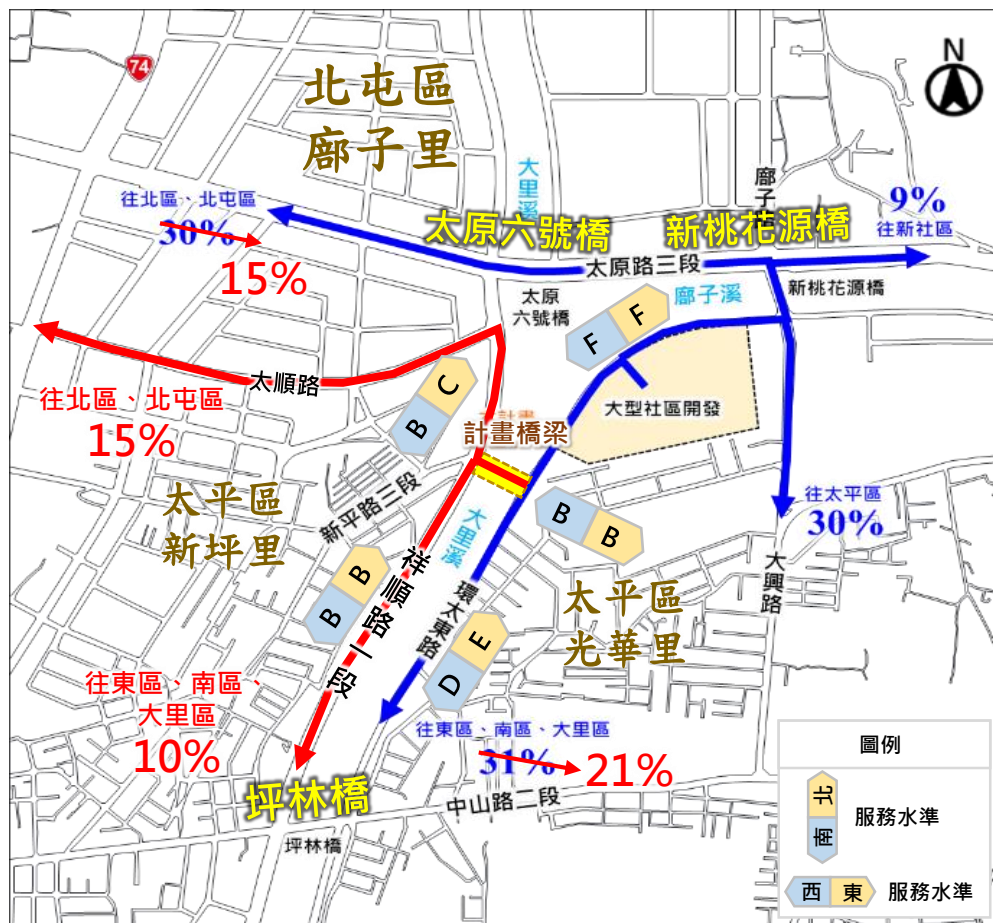
(興建前)

左岸→往北-行經太原路進入市區 30%交通量  
左岸→往南-行經坪林橋進入市區 31%交通量

(興建後)左岸交通量移轉至太順路15%  
移轉至中山路10%

旅程時間15分鐘→5分鐘

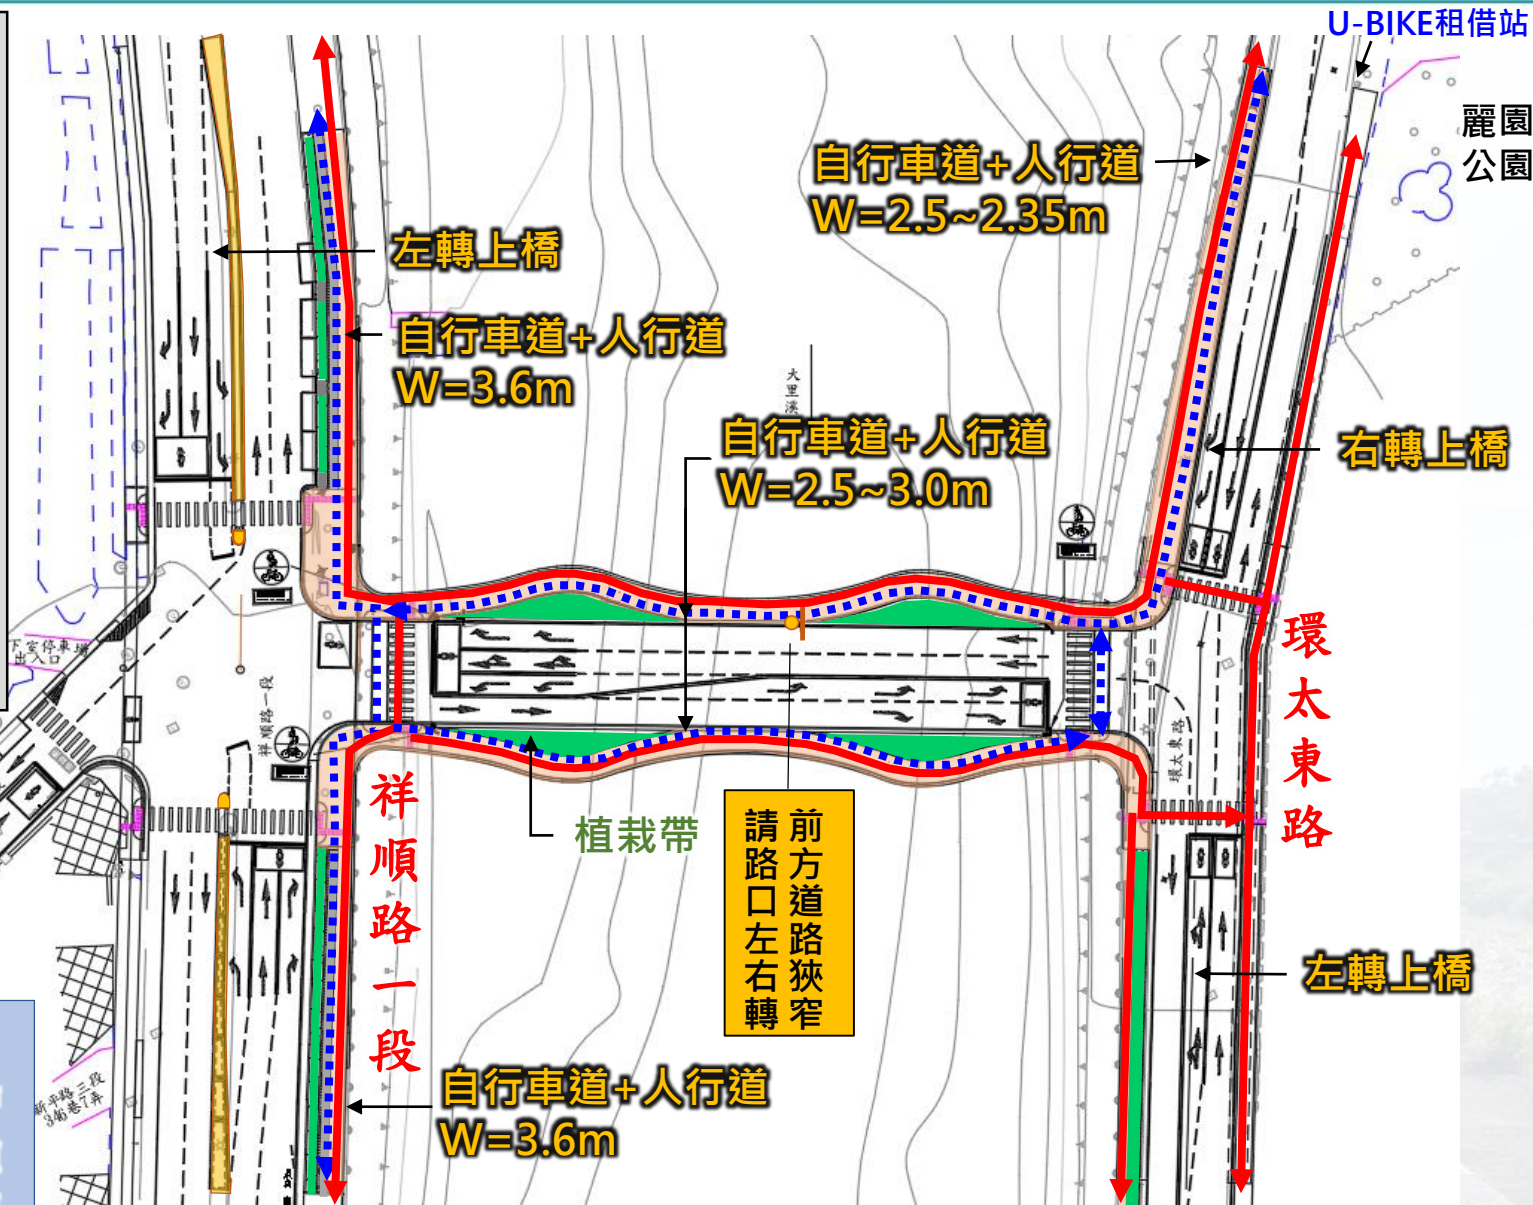
## ✓ 車道最適配置

橋梁段採 雙向雙車道

## ✓ 交通疏導

- 1.(環太東路口)增設上橋車道
- 2.(祥順路口)出橋3車道.進橋1車道

## ✓ 用路安全提升

- 1.(祥順路口)增設偏心車道
- 2.(祥順路口)增設行人庇護島

## ✓ 串聯自行車.人行道路網

## ✓ 綠美化 橋面植栽規劃

- : 植栽帶
- ↔ : 人行道
- ↔ : 自行車

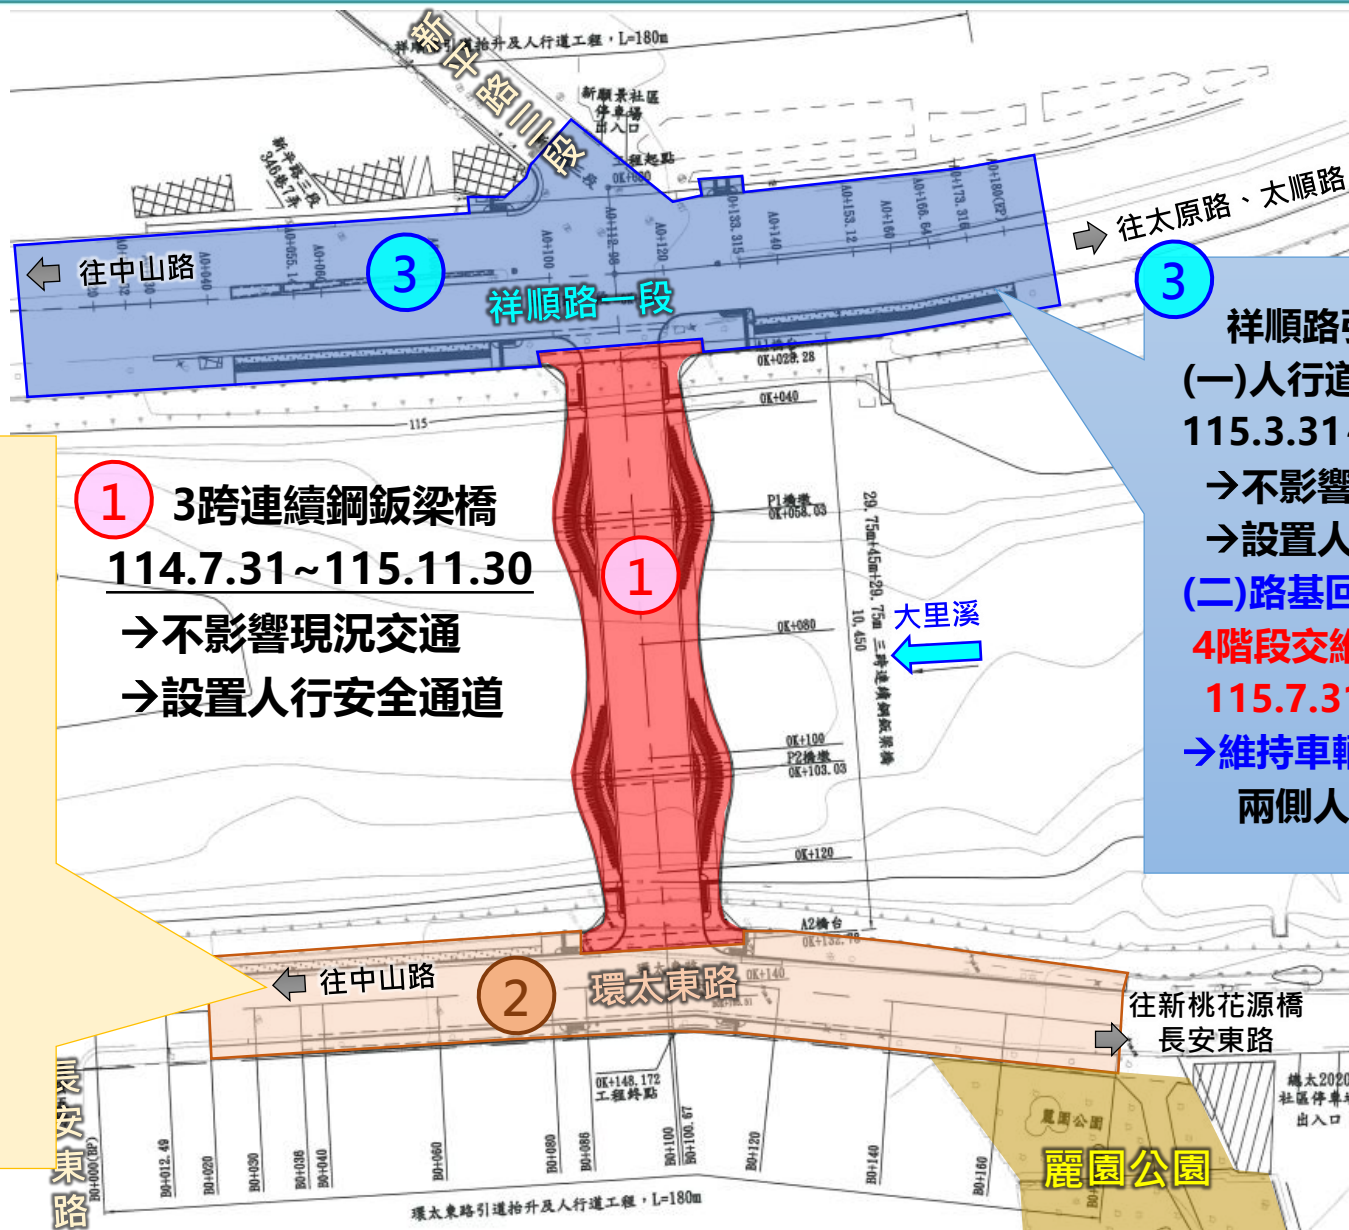
兩岸橋台、引道抬升利用人行道施工，**取消路邊停車**，作業期間設置臨時人行安全通道

**環太東路-分2階段施工**

第一階段 人行道工程，公車站牌北移

第二階段 路基及路面工程，**道路封閉**，車輛繞行長安路，**1個月(115.2.28~115.3.30)**

**祥順路、新平路口-分5階段施工**

第1階段 人行道及中央分隔島施工：

**不影響現況車輛行駛，維持雙向4車道通行**

**第2~5階段 路基路面施工，僅1個月 (115.7.31~115.8.31)**

**交維改道，維持雙向2車道通行**

## ➤ 分3區域執行:

### ② 環太東路引道抬升

### ① 3跨連續鋼鈑梁橋

### 祥順路引道抬升工程

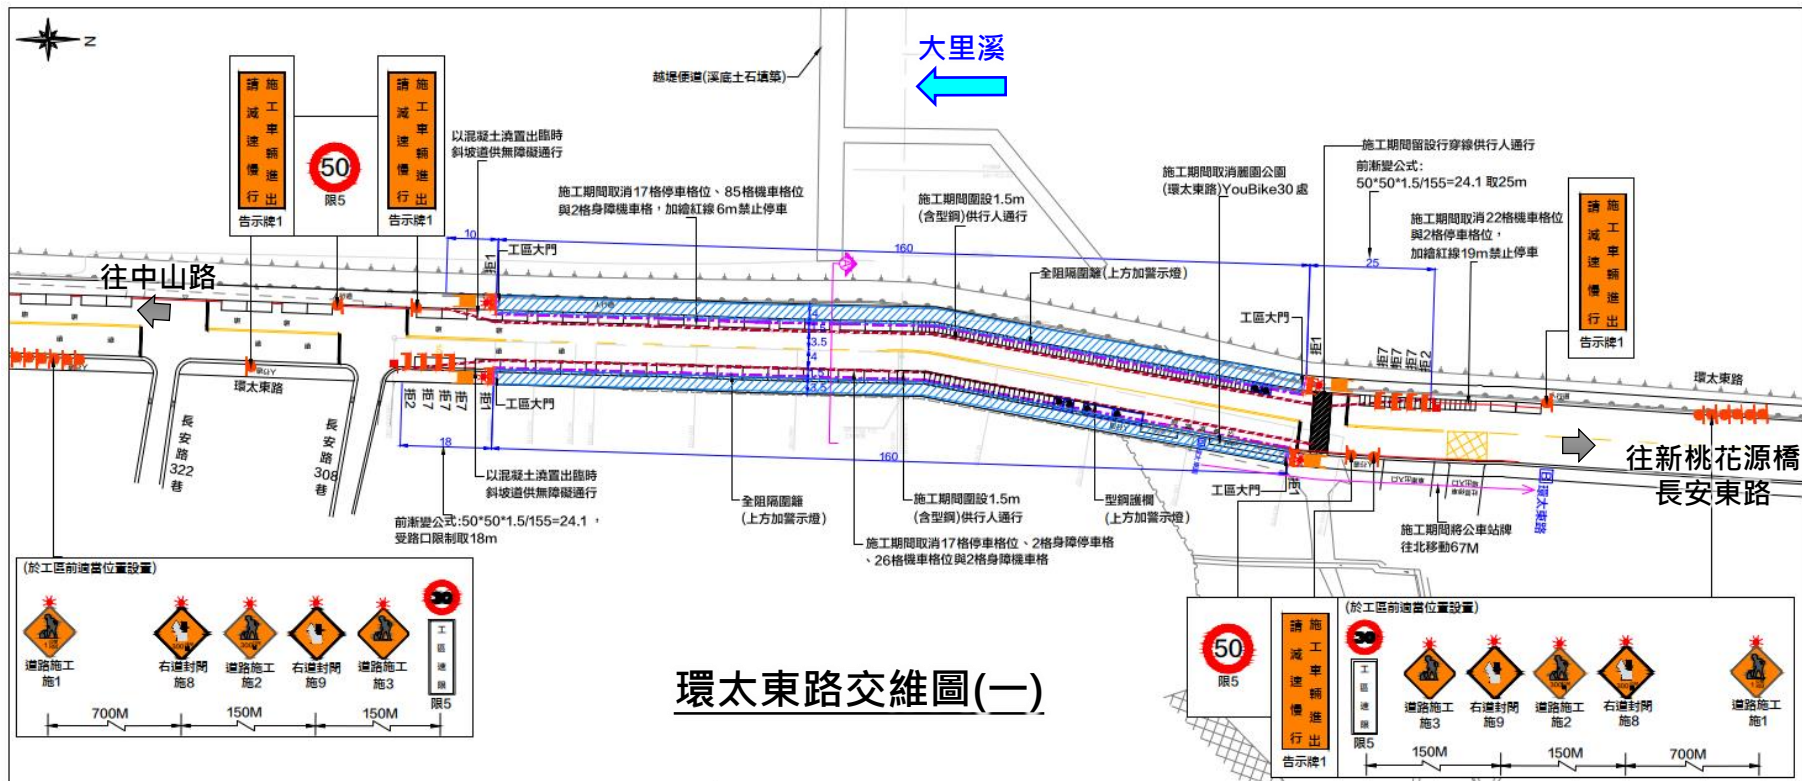
## 環太東路-第1階段 115.3.31~115.6.30

### 配合措施:

- 1.取消兩側停車格
- 2.公車站牌往北移

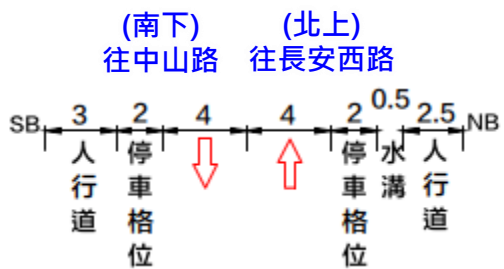
### 環太東路道路斷面(施工前)

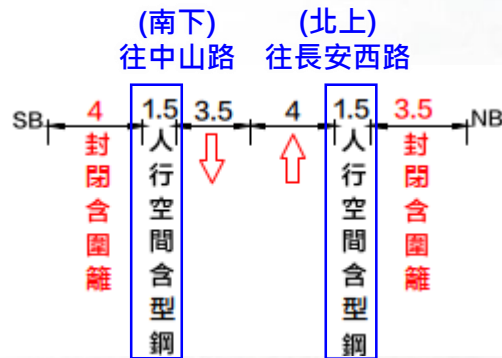
環太東路道路斷面(施工中)

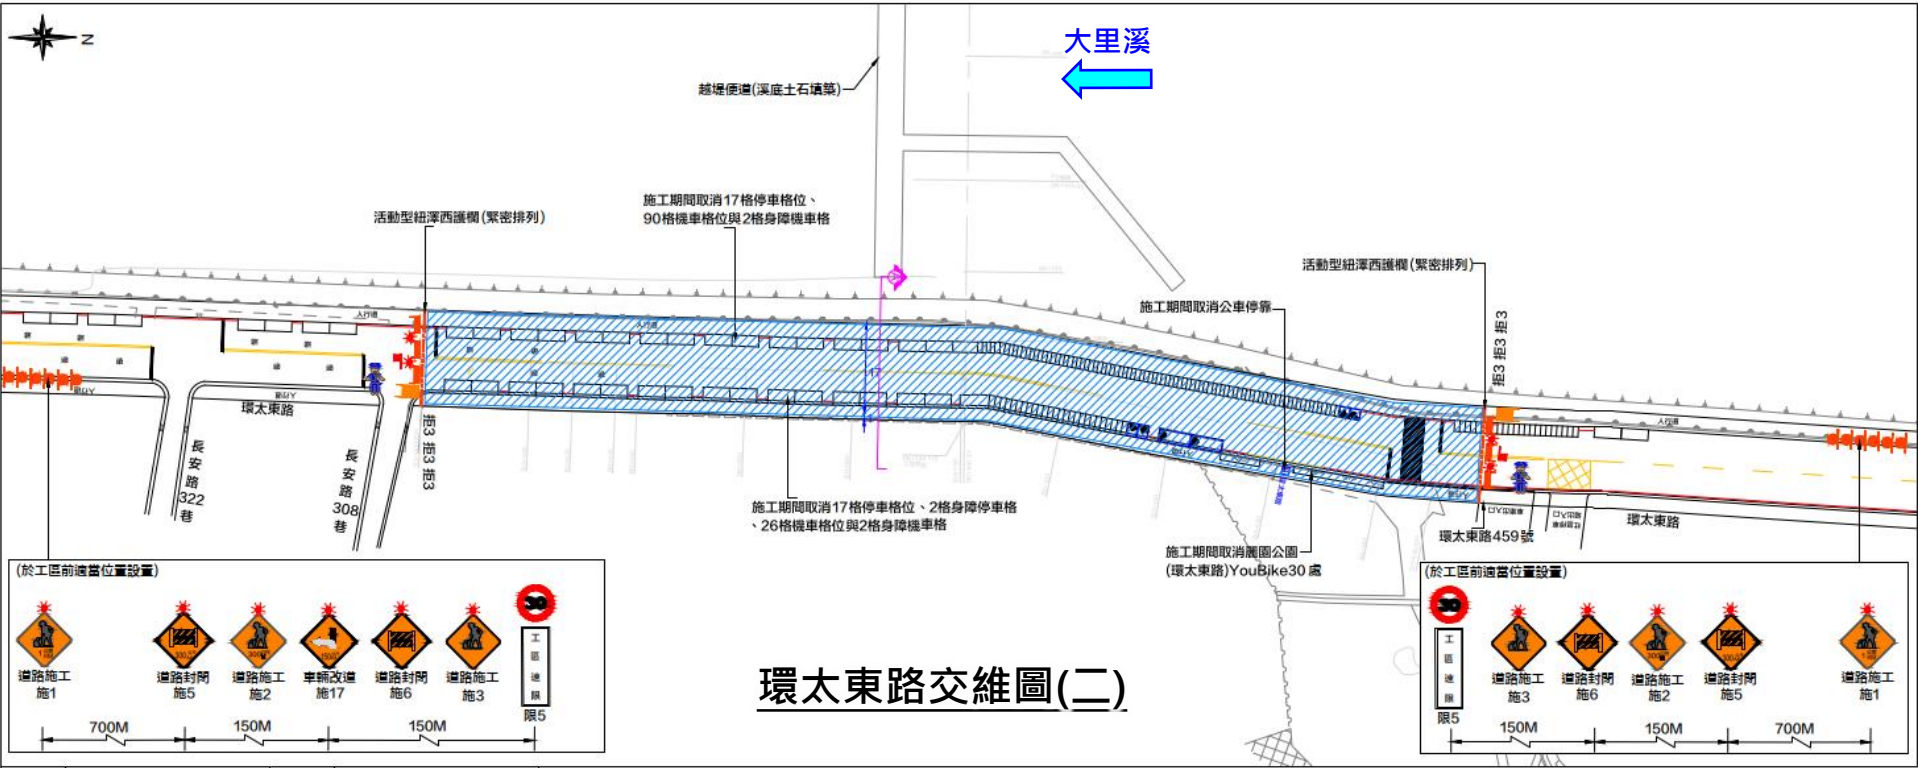
環太東路交維圖(二)

配合措施:  
1.車輛改道繞行

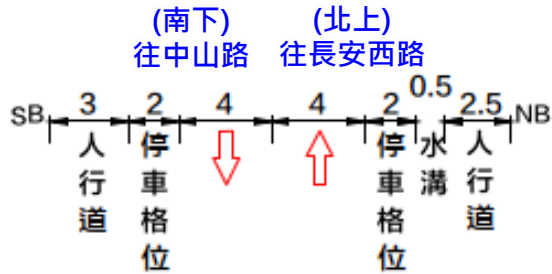
環太東路道路斷面(施工前)

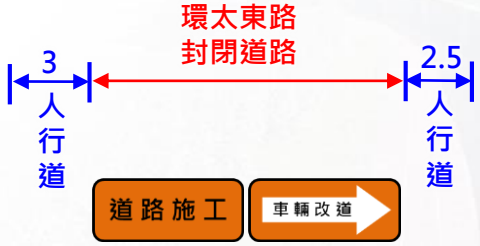
環太東路道路斷面(施工中)

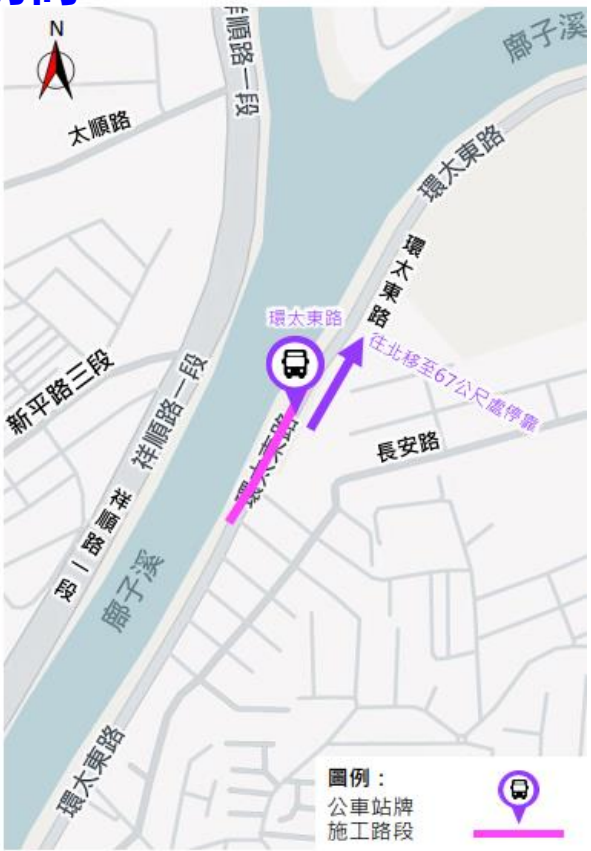
- (第1階段)人行道工程：  
施工時間：114.10.31~115.1.31

第1階段：祥順路A1橋台、環太東路A2橋台側人行道抬升  
封閉：環太東路人行道  
公車影響站位：環太東路站往北移動67公尺處停靠  
影響路線：68路 (往捷運四維國小站方向)  
施工天數：350日曆天

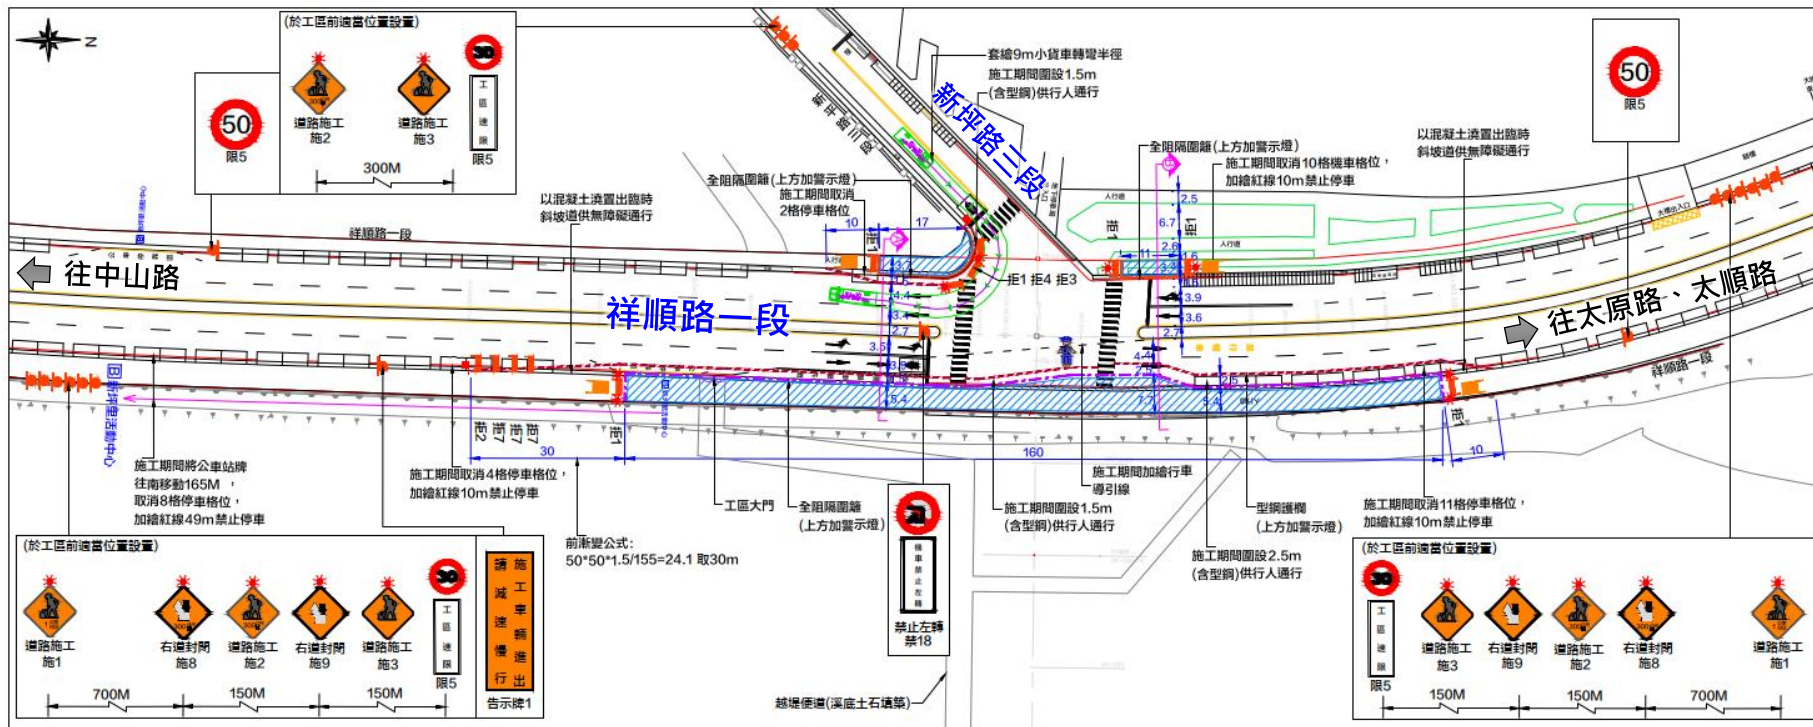
祥順路交維圖(一)

# 祥順路-橋梁施工114.7.31~115.11.30

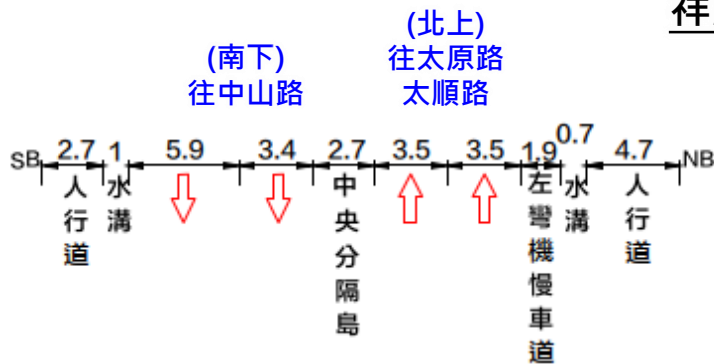
祥順路道路斷面(施工前)

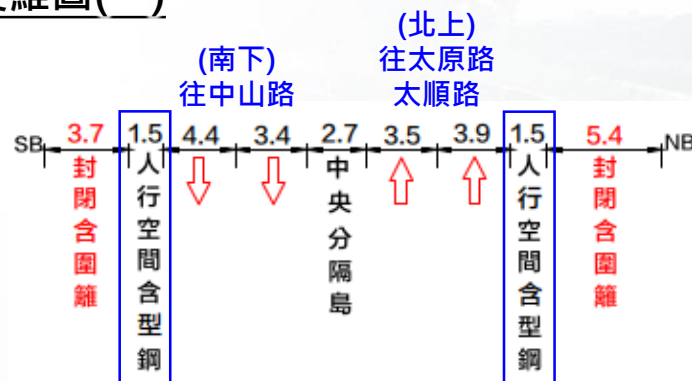
祥順路道路斷面(施工中)

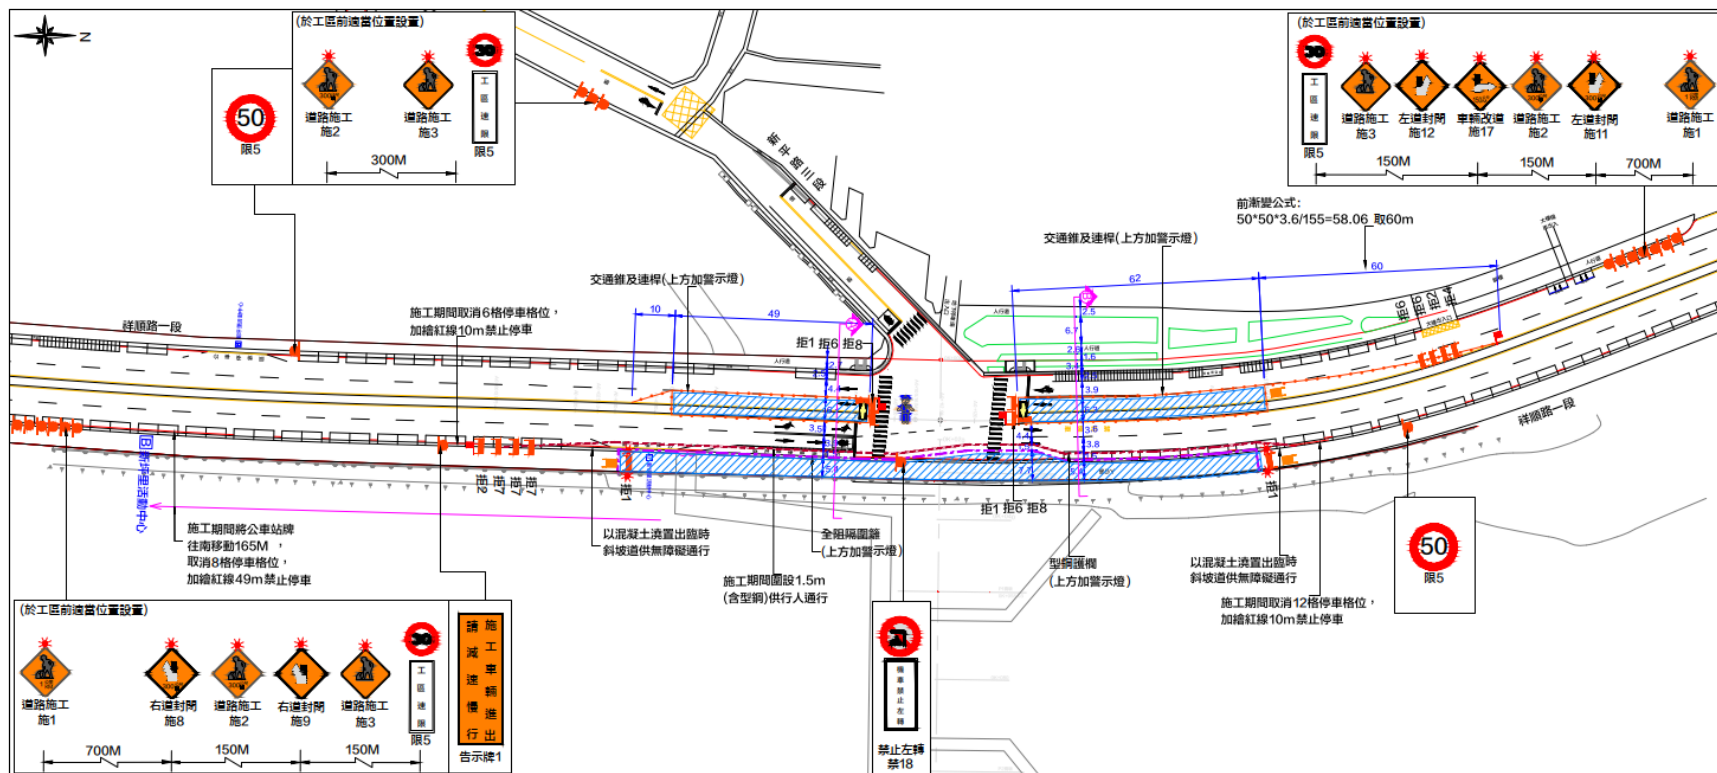
祥順路交維圖(二)

# 祥順路-第1階段人行道施工 114.10.31~115.1.31

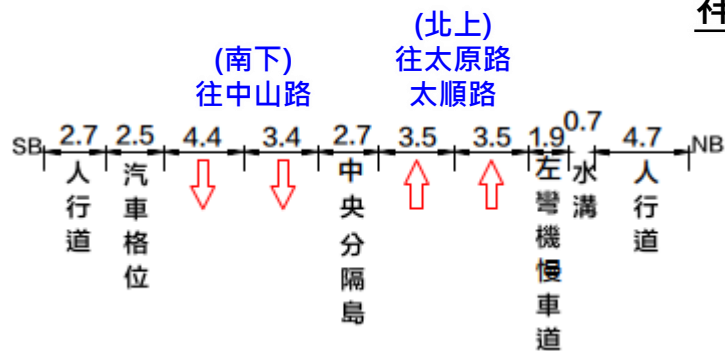
祥順路道路斷面(施工前)

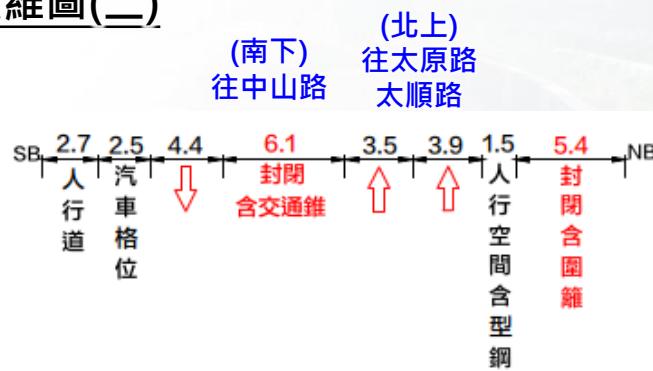
祥順路道路斷面(施工中)

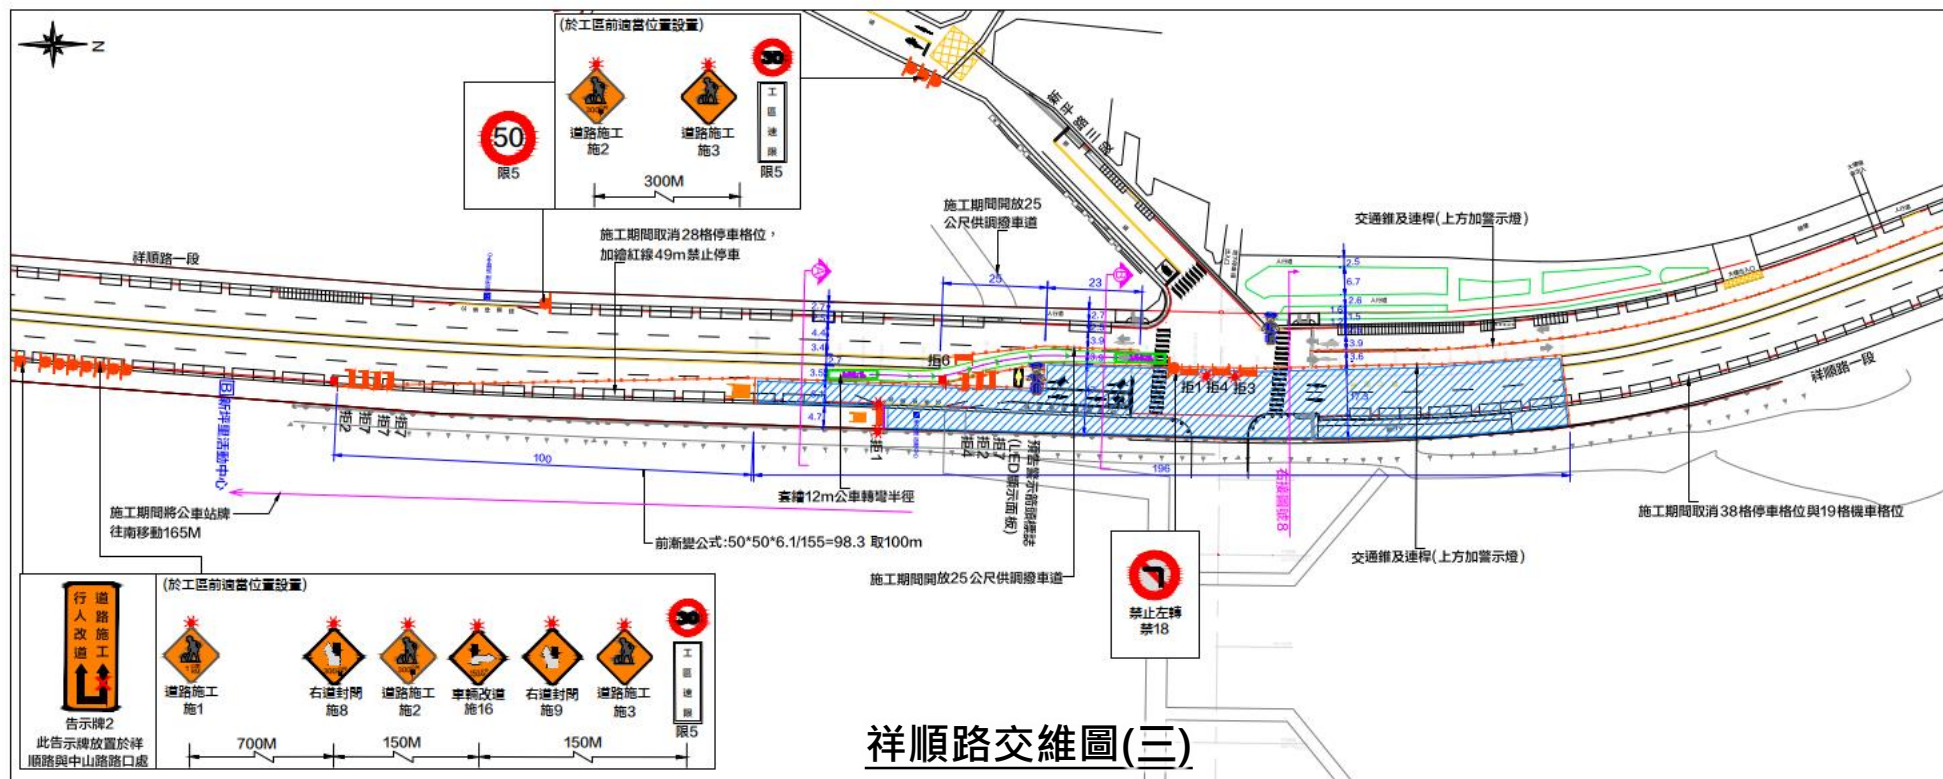
## 祥順路-第2階段人行道施工 115.2.28~115.3.7

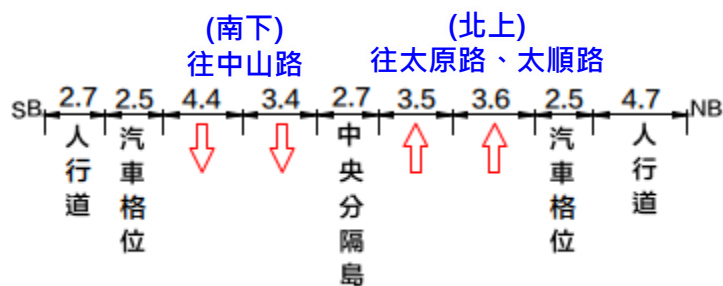
### 祥順路道路斷面(施工前)

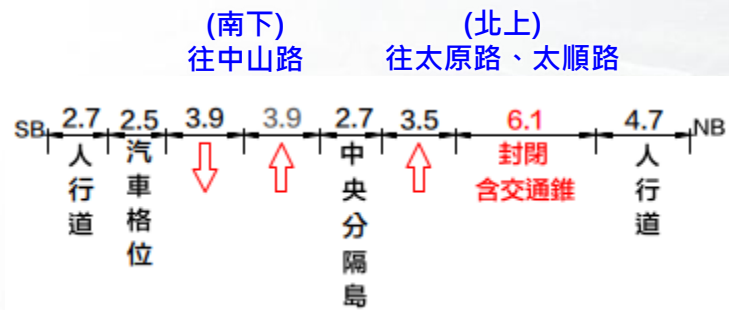
### 祥順路道路斷面(施工中)

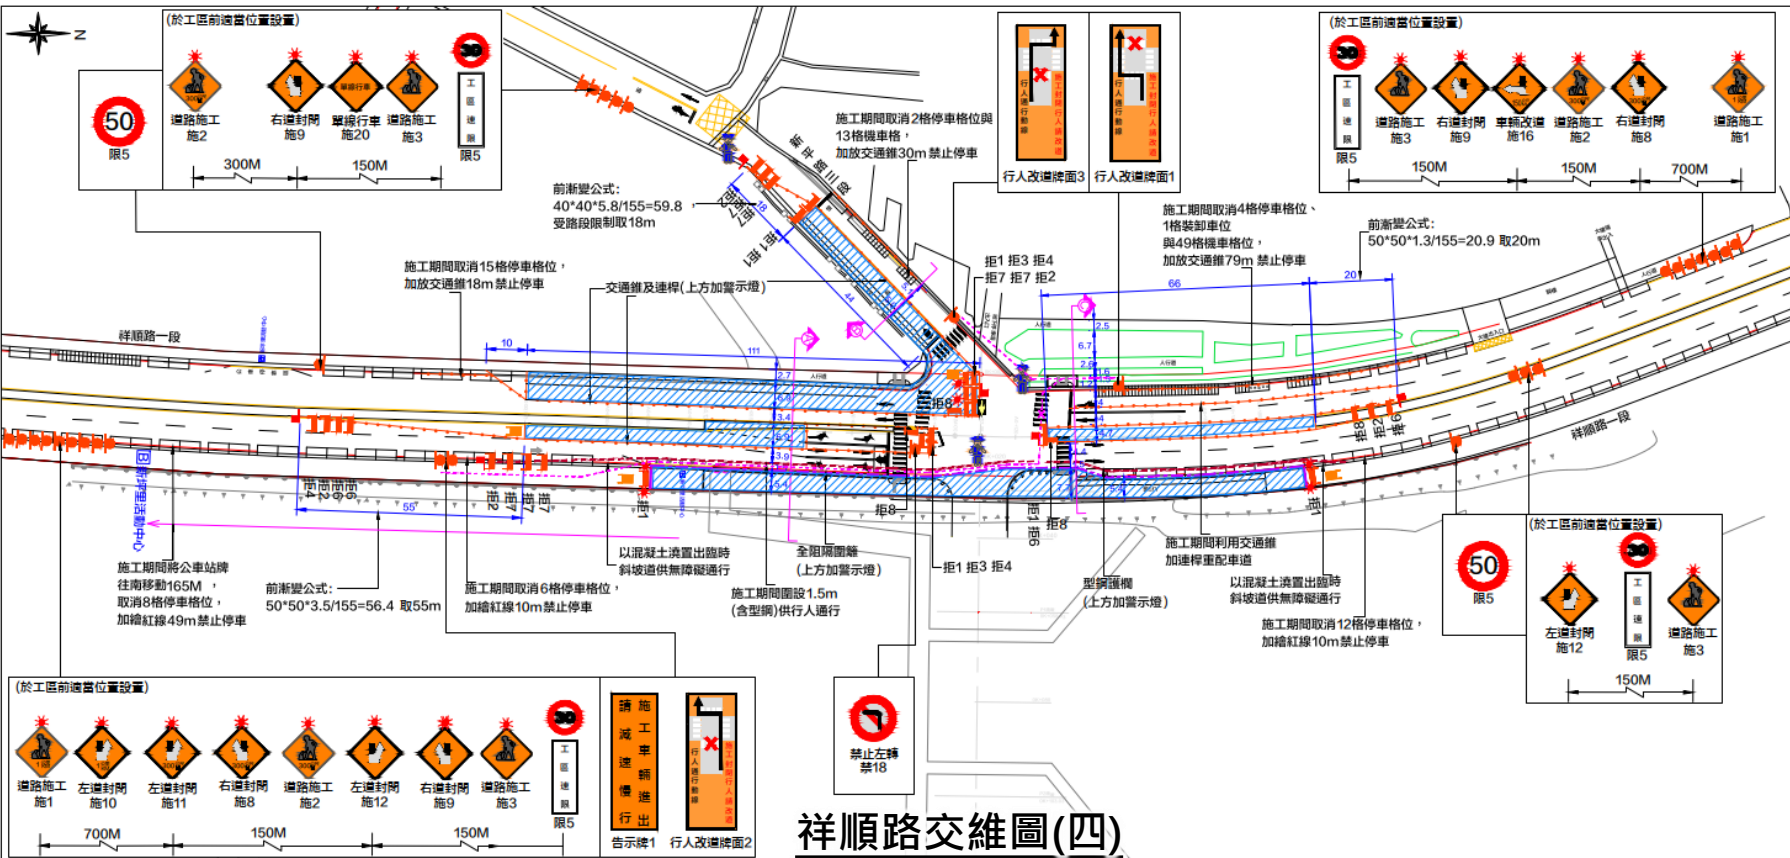
祥順路交維圖(四)

# 祥順路-第3階段人行道施工 115.3.7~ 115.3.14

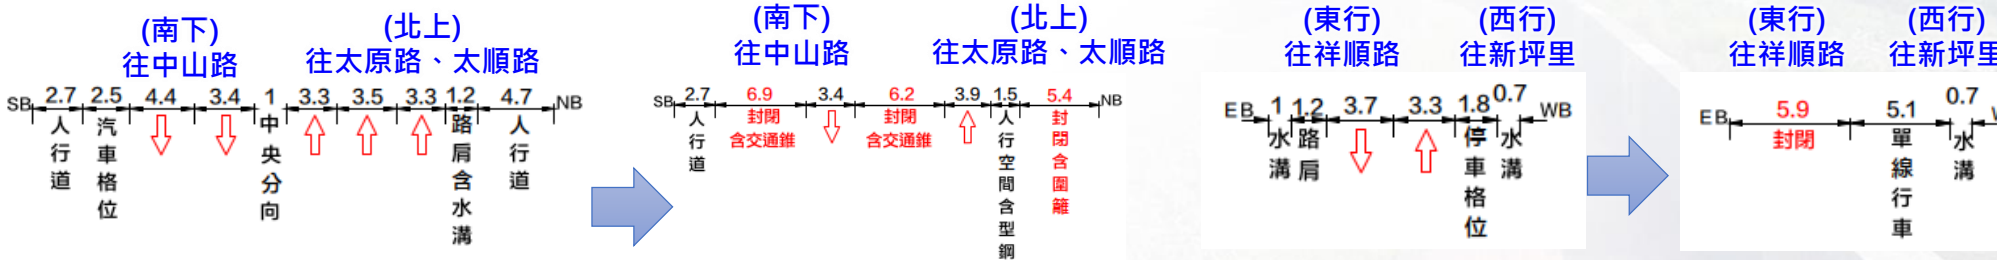
祥順路道路(施工前)

祥順路道路(施工中)

新平路道路(施工前)

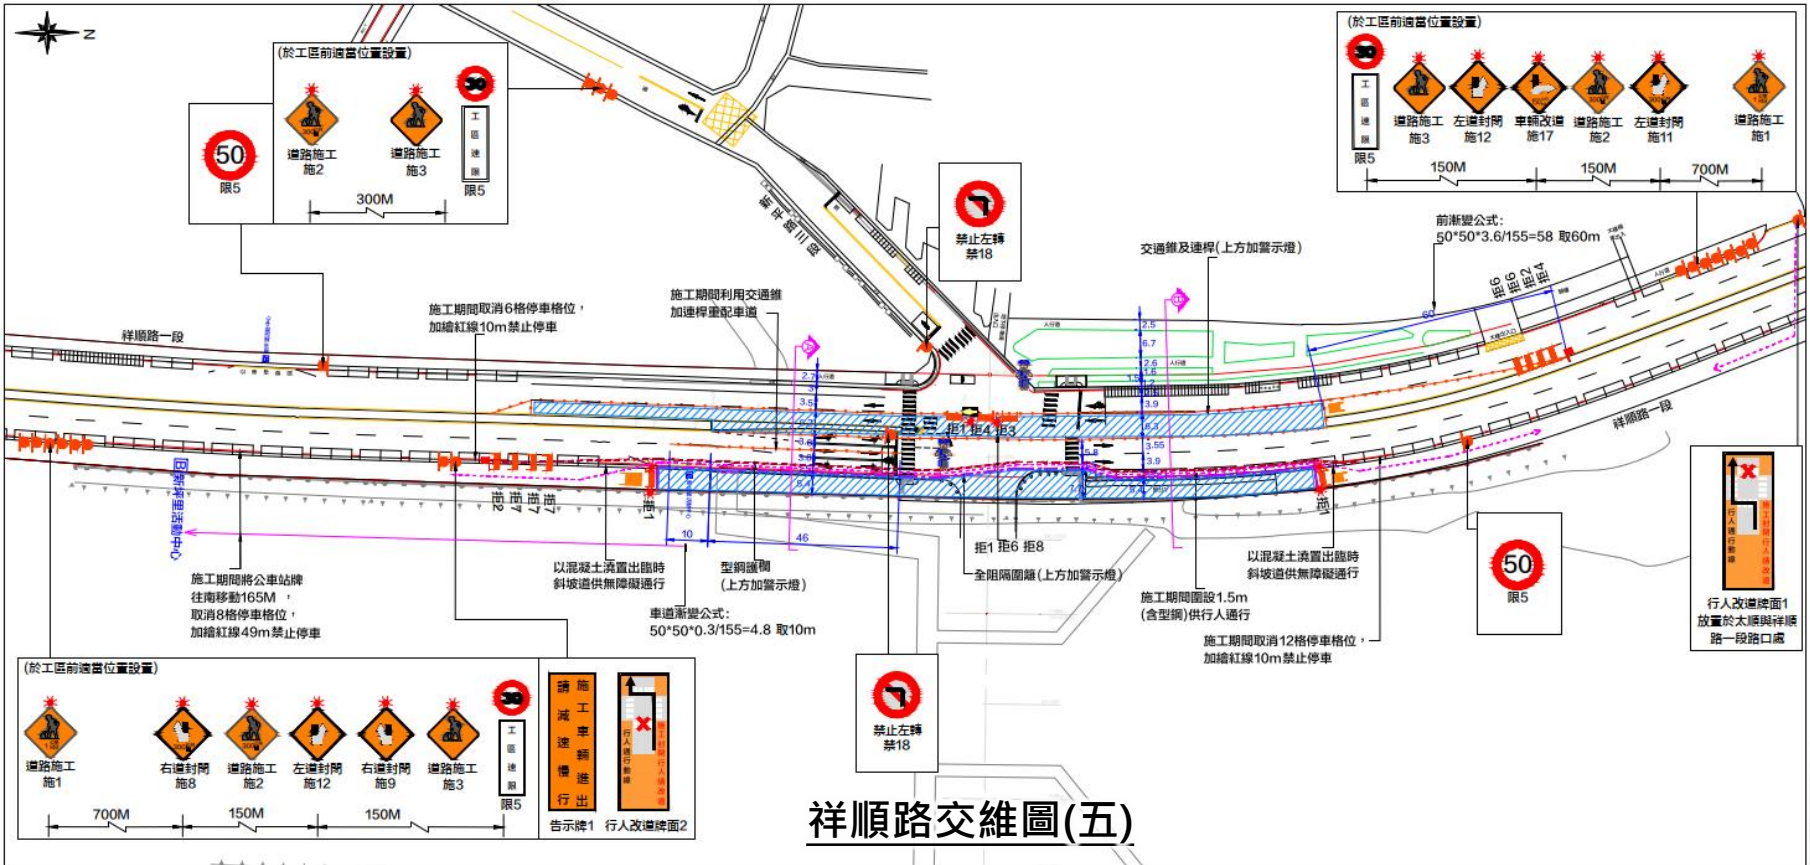
祥順路交維圖(五)

# 祥順路-第4階段人行道施工 115.3.14~ 115.3.31
