### 臺中大肚-彰化和美跨河橋梁新建工程

### 施工階段生態檢核調查成果報告書

### 114 年度第 3 季

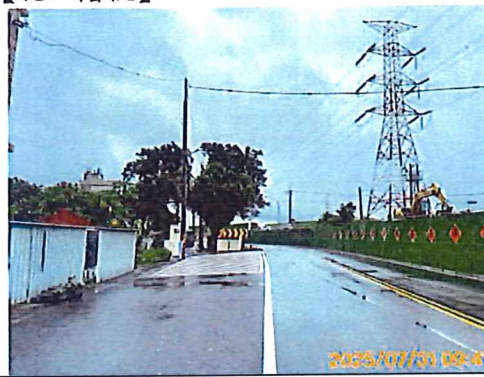
日期：114/07/31

說明：水流公伯廟保留榕樹現況

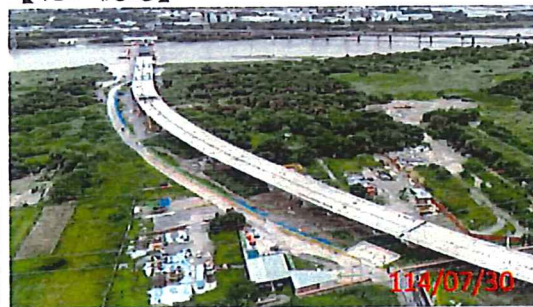
日期：114/07/30

說明：僅開闢固定施工便道範圍，縮小 PP 高灘地植被移除面積

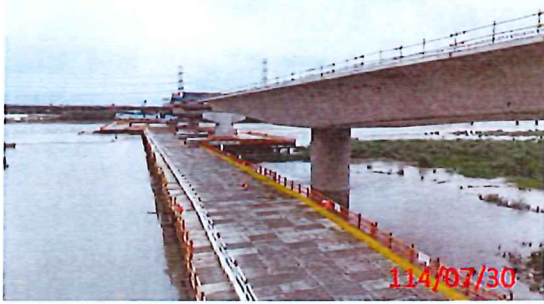
| <p>日期：114/07/30<br/>說明：棧橋施工完成，縮小固定施工動線，降低生態影響。</p> | <p>日期：114/07/30<br/>說明：第4單元(P7~P9)橋下已完成部分綠化情形。</p> |

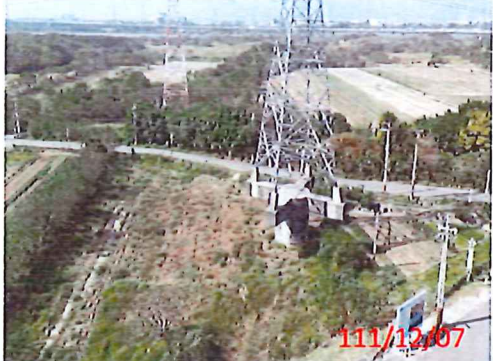
| <p>日期：111/12/07<br/>說明：機具材料暫置區(置於已開發區域)</p> | <p>日期：114/07/30<br/>說明：機具材料暫置區(置於已開發區域)</p> |

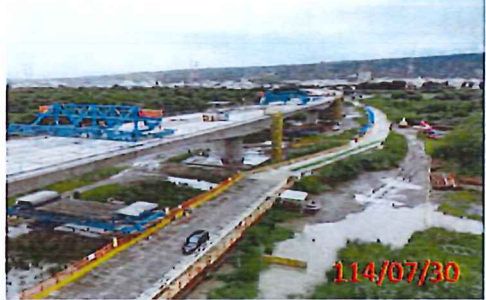
| <p>日期：111/12/07<br/>說明：施工前水域周邊環境樣貌</p> | <p>日期：114/07/30<br/>說明：臨水處鋼板樁已拔除，無影響水質之情事。</p> |

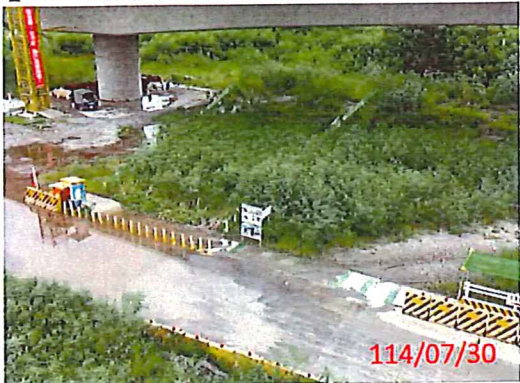
| <p>日期：114/07/30<br/>說明：大肚端依據石虎協會建議，規劃適當區域植生，建立綠廊供生物通行。原生長狀況良好。(水災前)</p> | <p>日期：114/07/30<br/>說明：和美端舊水門出水口切割高灘地部分，埋設涵管並移植植生，營造原棲地形式通道，生長狀況良好。(水災前)</p> |

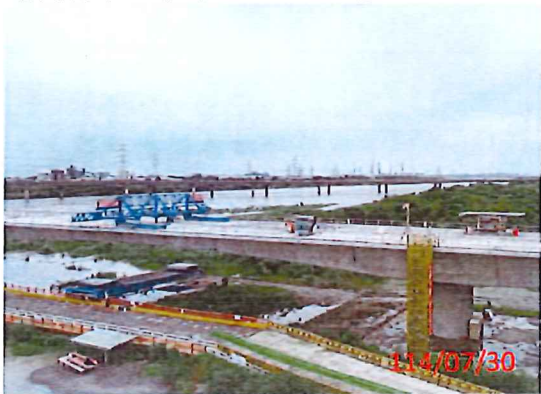
| <p>【棧橋下方維持之生物通道】</p> <p>日期：114/07/30<br/>說明：臨水高灘地採棧道方式，維持生物通行動線。</p> | <p>【和美濱溪廊道照片】</p> <p>日期：114/07/30<br/>說明：和美端新設水門出水工移植現地植生，原生長情形良好。(水災前)</p> |

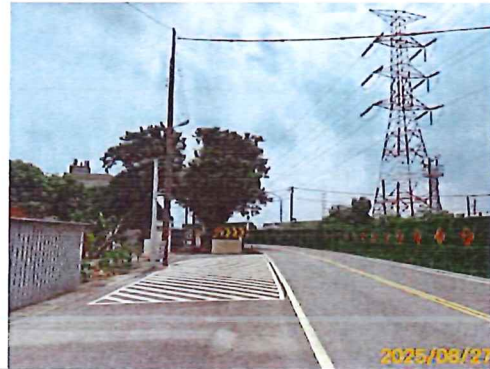
日期：114/08/27  
說明：水流公伯廟保留榕樹現況

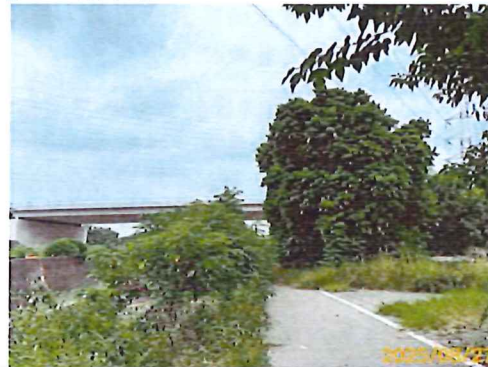
日期：114/08/27  
說明：土肉桂2棵，生長態勢良好。

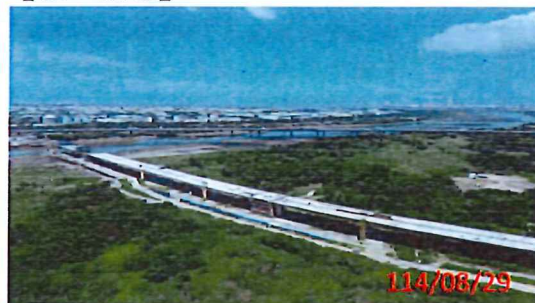
日期：114/08/29  
說明：僅開闢固定施工便道範圍，縮小高灘地植被移除面積

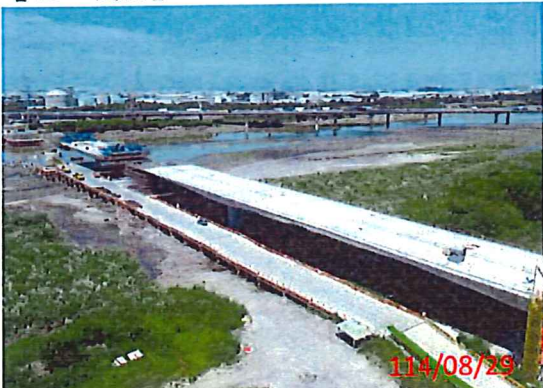
| <p>日期：114/08/29<br/>說明：棧橋施工完成，縮小固定施工動線，降低生態影響。</p> | <p>日期：114/08/27<br/>說明：第4單元(P7~P9)橋下已完成部分綠化情形。</p> |

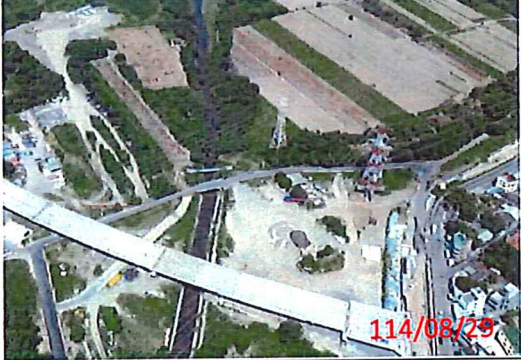
| <p>日期：111/12/07<br/>說明：機具材料暫置區(設置於已開發區域)</p> | <p>日期：114/08/29<br/>說明：機具材料暫置區(設置於已開發區域)</p> |

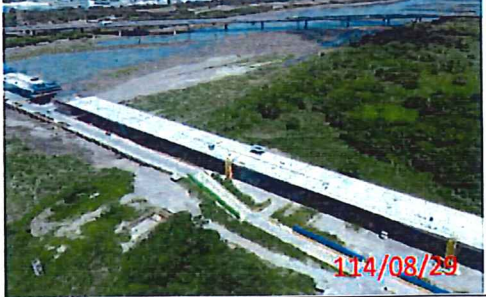
| <p>日期：111/12/07<br/>說明：施工前水域周邊環境樣貌</p> | <p>日期：114/08/29<br/>說明：臨水處鋼板樁已拔除，無影響水質之情事。</p> |

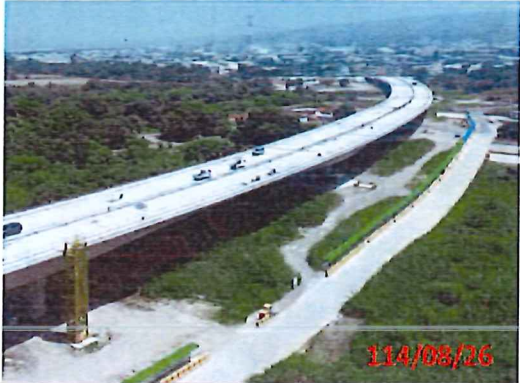
| 日期：114/08/26<br>說明：大肚端已依據台灣石虎保育協會建議，規劃適當區域植生，建立綠廊供生物通行。目前生長狀況良好。 | 日期：114/08/21<br>說明：和美端已完成生態廊道遭 0731 大水沖毀，已重新補植並養護中。 |

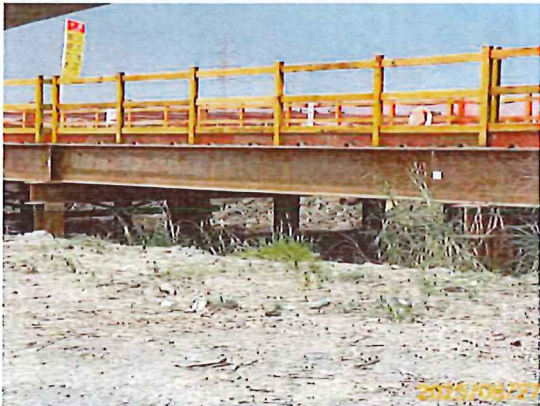
| 日期：114/08/27<br>說明：臨水高灘地採棧道方式，維持生物通行動線。 | 日期：114/08/21<br>說明：和美端濱新設水門出水工切割高灘地部分，已新設動物便橋並重新移植現地植生，持續養護中。 |

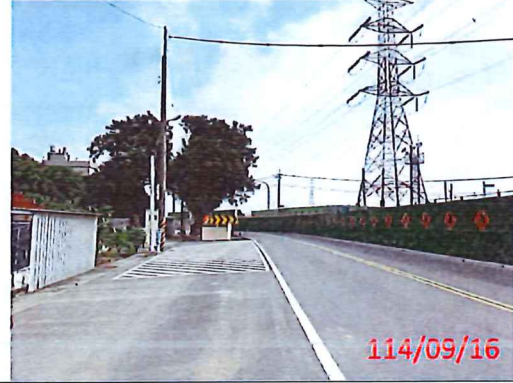
說明：水流公伯廟保留榕樹現況

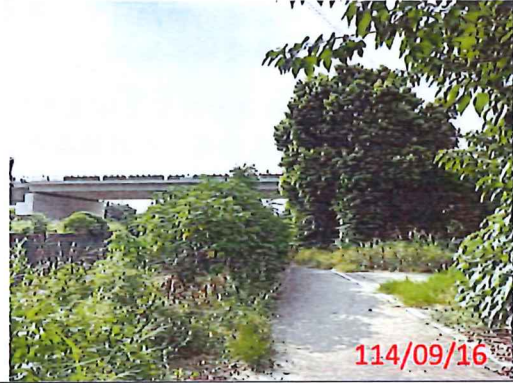
說明：土肉桂2棵，生長態勢良好。

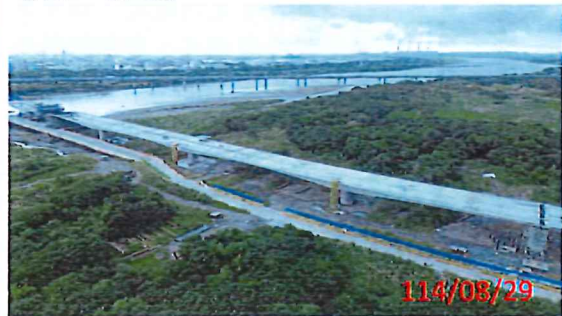
說明：僅開闢固定施工便道範圍，縮小高灘地植被移除面積

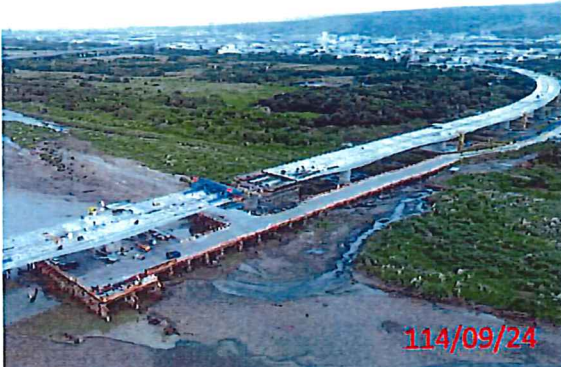
| <p>日期：114/09/24<br/>說明：棧橋施工完成，縮小固定施工動線，降低生態影響。</p> | <p>日期：114/09/30<br/>說明：第4單元(P7~P9)橋下已完成部分綠化情形。</p> |

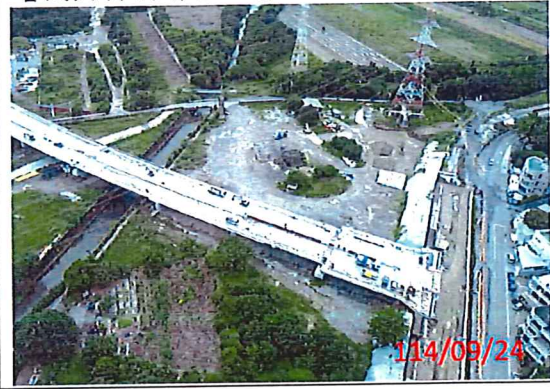
| <p>日期：111/12/07<br/>說明：機具材料暫置區(設置於已開發區域)</p> | <p>日期：114/09/24<br/>說明：機具材料暫置區(設置於已開發區域)</p> |

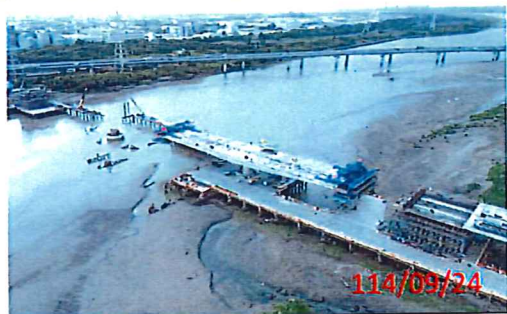
| <p>日期：111/12/07<br/>說明：施工前水域周邊環境樣貌</p> | <p>日期：114/09/24<br/>說明：臨水處鋼板樁已拔除，無影響水質之情事。</p> |

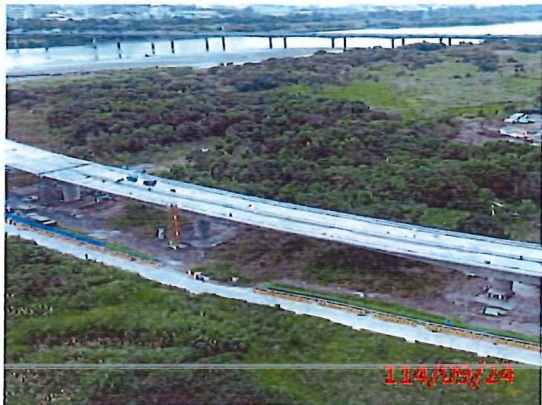
| <p>日期：114/09/24 說明：大肚端已依據台灣石虎保育協會建議，規劃適當區域植生，建立通道供生物通行。目前生長狀況良好。</p> | <p>日期：114/09/30 說明：和美端已完成生態通道遭 0731 大水沖毀，已重新補植並養護中，生長狀況良好。</p> |

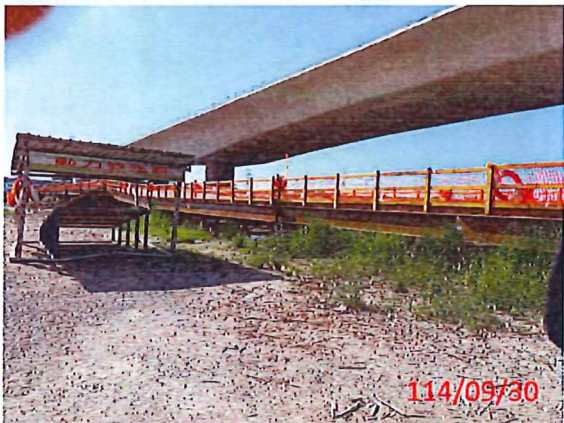
| <p>日期：114/09/30 說明：臨水高灘地採棧道方式，維持生物通行動線。</p> | <p>日期：114/09/30 說明：和美端濱新設水門出水工切割高灘地部分，已新設鋼板樁動物便橋通道並重新移植現地植生，持續養護中，生長狀況良好。</p> |
